## RESTAURACIÓ DE LA TORRE DEL RELLOTGE DE L'HOSPITAL DE SANT PAU (BARCELONA)

LEOPOLDO GIL NEBOT

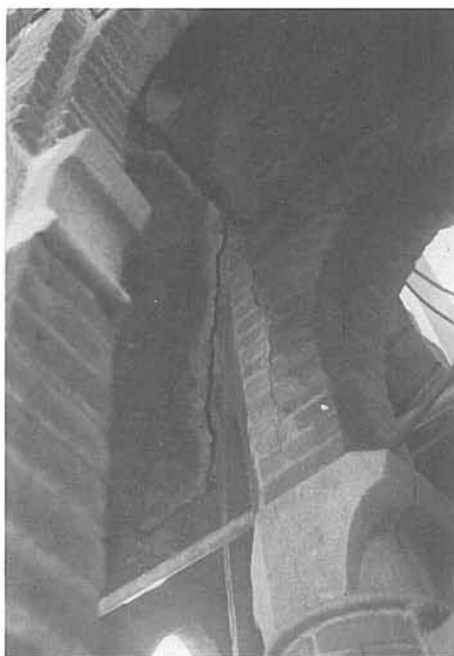
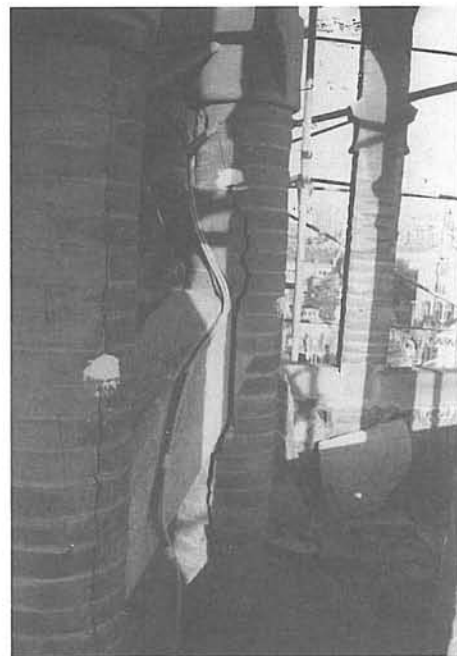
Les estructures molt deteriorades de la Torre del Relotge presentaven lesions greus en els elements de ferro que reforçaven per dintre la construcció de pedra i maó, i que eren degudes al seu rovellament i a l'augment de secció, cosa que produïa la ruïna progressiva i alarmant de la torre.

Estat dels elements de sustentació de la torre.

En la primera fase, i per donar seguretat als treballs que s'anaven a realitzar, es procedí a l'estintolament de l'arrencament de la torre, amb peces de ferro i formigó, per tal d'alleugerir els vuit pilars que rebien tota la càrrega superior de l'agulla. Immediatament després d'aquesta actuació d'urgència, es van desmuntar els vint-i-tres metres superiors de la torre, un cop constatada la impossibilitat de refer-los *in situ*. Per tal de seccionar els elements originaris on es combinava el formigó armat i la pedra, s'utilitzà la llança tèrmica. Un cop alleugerida la base de la torre, es van poder desmuntar i refer els vuit pilars del primer i el segon trams.

En la reconstrucció s'ha tornat a situar una estructura interna en tota la fàbrica de la torre, però el ferro utilitzat originàriament ha estat substituït per formigó armat. Des de la base dels pilars de maó que configuren l'inici de la torre, i dins de cadascun d'ells, arrenca la nova estructura consistent en una armadura de sis barres metàl·liques de 12 mm i resina d'epòxid. L'estructura presenta en cada pis els congrenys corresponents.

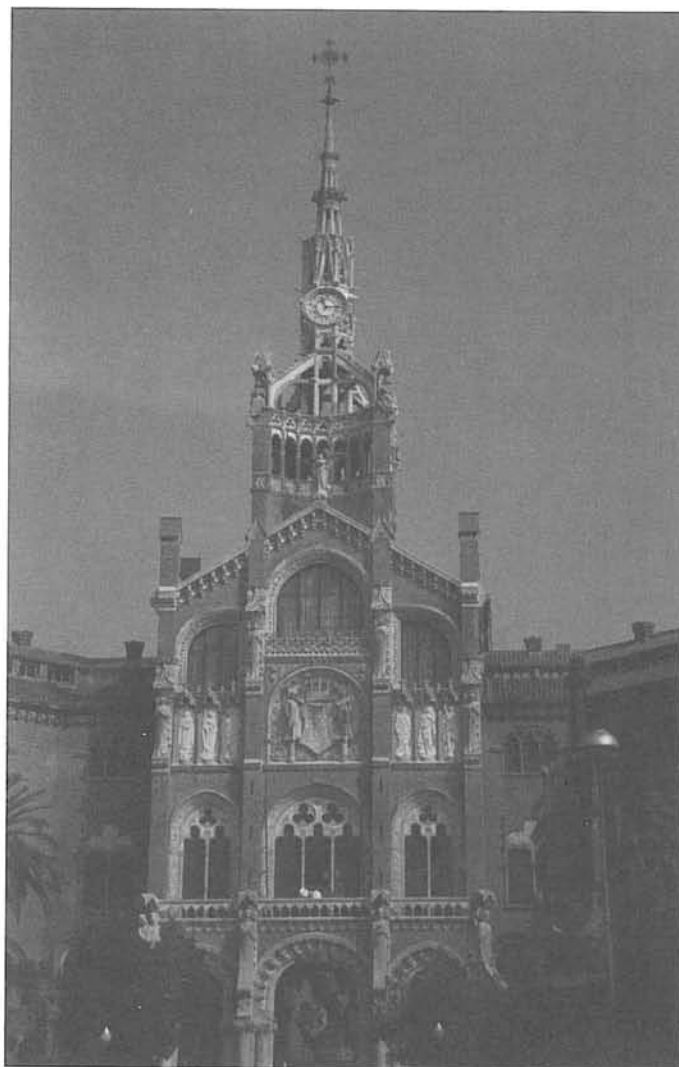
L'obra acabada.

La restauració de la Torre del Rellotge, tot i haver estat tècnicament molt difícil, ha permès que hagi quedat plenament consolidada, mantenint un respecte total a l'obra del seu autor, l'arquitecte Ll. Domènech i Montaner.
