**CRÒNICA D'UNA EXPOSICIÓ (II)**  
**«REIAL ACADEMIA CATALANA DE BELLES ARTS DE SANT**  
**JORDI. EXPOSICIÓ ANTOLÒGICA DE PINTURA»:**  
**LES RESTAURACIONS DE LES PECES**

ISABEL BALAGUER PUJOL I VICTORIA DURÀ OJEA

## 2. Pelegrí Clavé i Roquer, *El bon samarità* (1838) (oli sobre tela, 1,85 x 2,41 m)

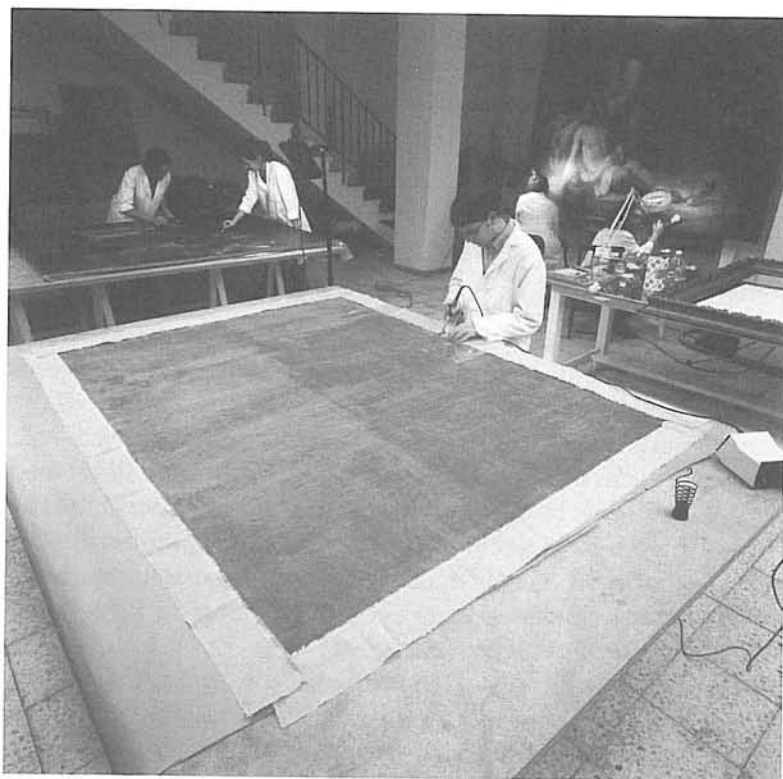
Generalment és de tela de lli o canem de trama regular, en forma de tafetà, més grossa o més fina segons la peça. Presentaven en molts casos esgarranyades diverses, intervingudes anteriorment amb pegats de tela que no seguien la trama del suport original, o estaven realitzats amb materials que alteren la superfície pictòrica –teles més grosses que l'original, paper o guix– o bé eren extremadament grans (*Penediment de Judes* de Simó Gómez). També poguérem comprovar que el material utilitzat per adherir els troços, en la majoria dels casos, era l'engrut (*Napolità* de Josep Serra i Porson o *Penediment de Judes* d'Antoni Caba). En altres ocasions es realitzaren reentelats poc o gens justificats cobrint el revers original (*Ganímedes arrabassat per Júpiter en forma d'àliga* de Francesc Cerdà).

Fig. 1. Taller de Balaguer i Grau. Procés de restauració. En primer pla, revers de *Ganímedes arrabassat per Júpiter en forma d'àliga* de Francesc Cerdà.

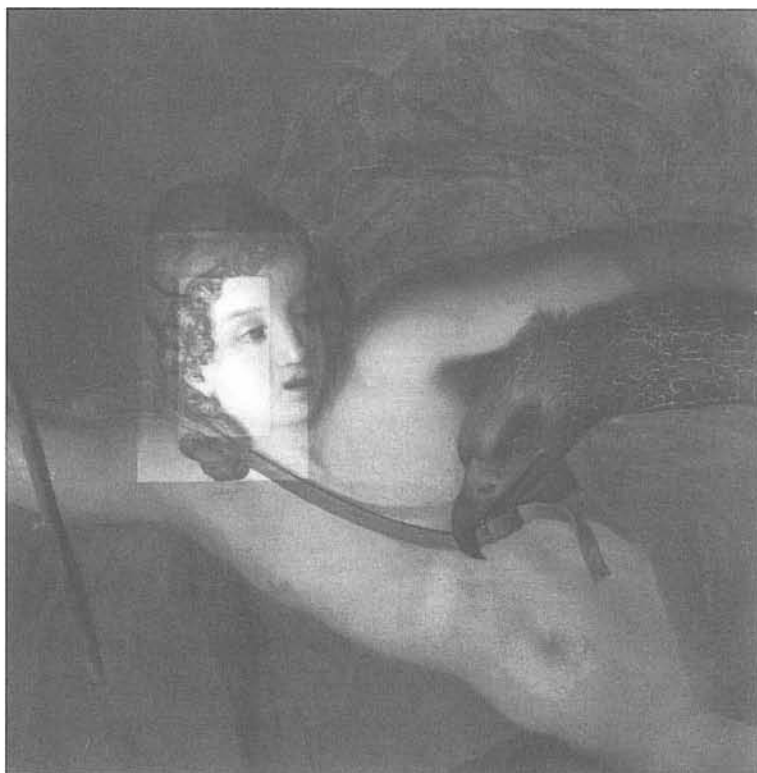
Alguns cops, també degut als canvis bruscos d'humitat i a defectes de tècnica del propi artista, trobem que la capa pictòrica s'havia tornat pulverulenta, en perdre l'aglutinant el seu poder adhesiu, desprenent-se de la capa de preparació (tela roja que embolcalla les figures del *Ganímedes arrabassat per Júpiter en forma d'àliga* de Francesc Cerdà). Per aquesta raó fou necessari consolidar-la abans de realitzar qualsevol neteja ja que, en cas contrari, podrien escombrar-se algunes zones de la pintura afectada, com passà en algunes indiscriminades neteges anteriors que provocaren pèrdues irrecuperables (cara i mans del *Retrat de Jaume Folch i Costa* de Ramon Planella). En aquestes intervencions antigues hi hagué també certes reintegracions pictòriques que alteraren el color original de la pintura i es veuen a simple vista (*Penediment de Judes* de Simó Gómez).

Fig. 2. Procés de restauració. Cata amb diferents nivells de neteja de *Ganímedes arrabassat per Júpiter en forma d'àliga* de Francesc Cerdà.

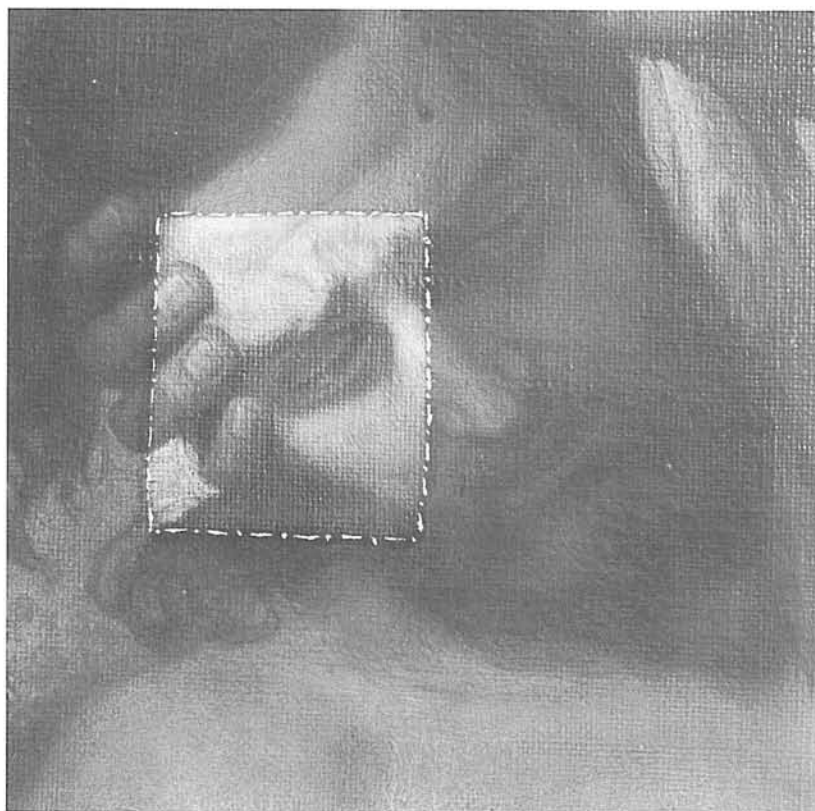
Fig. 4. Procés de restauració. Cata de neteja d'*El bon samarità*.

Existien diferents estrats de vernís envellit que donaven una tonalitat ocre a tota la superfície pictòrica degut a l'oxidació pròpia de les resines naturals que alteraven el cromatisme original de la pintura. També observàrem una capa de brutícia en forma de pols i excrements de mosca que modificaven l'aspecte de l'obra i constituïen un focus d'alteracions químiques i biològiques que a llarg plaç la perjudiquen seriosament.

e) En la segona fase de la neteja i després de realitzar vàries cates per comprovar l'efectivitat de diferents dissolvents sobre cada color, es procedí a retirar les capes de vernís groguenc que distorsionaven el cromatisme original de l'obra, respectant les capes d'enfosquiment situades sobretot a les zones fosques (boscatge de la part superior esquerra). És important destacar que a la part superior esquerra hi hem volgut deixar un petit testimoni de 5 x 5 cm com a referència del seu estat anterior i com a mostra per a possibles estudis posteriors.

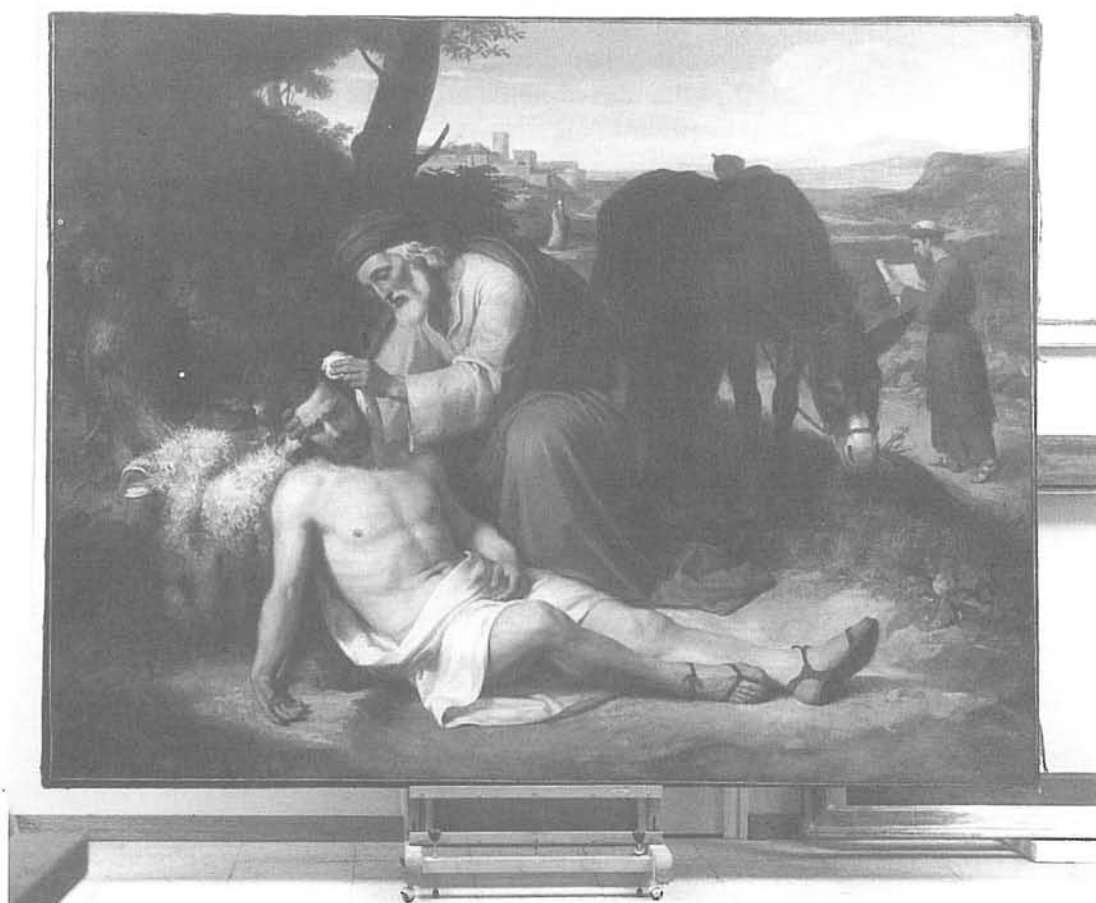
És de tela de cànem molt gruixuda, de trama oberta i irregular i presentava diferents esgarranyades. La més destacable és la que estava situada a la part inferior dreta, en forma de set; una altra menys important estava al pit de la figura central.

Fig. 5. Pelegrí Clavé, *El bon samarità*. Resultat final de la restauració.

Presentava craquelats a la capa pictòrica, de diverses formes i per diferents motius. A les zones amb més textura afectaven només a la capa pictòrica i es troba-

ven en forma de petites línies, a causa de l'envelliment i dels moviments del suport. D'altres s'havien produït degut a l'assecat dels materials utilitzats per l'autor (zona de color roig al vestit del samarità). Per últim, degut al grossor de la tela i al seu moviment s'havien produït petits aixecaments en forma d'escates que seguien la trama de la tela (verticals o horitzontals).

a) Primer es documentà fotogràficament la peça, utilitzant llum normal i rasant. Es retirà el marc per sotmetre'l a un tractament de desinsectació i de consolidació de la policromia i la preparació. A continuació es procedí a la seva neteja, nivellat i a la reintegració pictòrica dels daurats.

b) Seguidament es netejà el revers del quadre en sec amb la finalitat de retirar l'acumulació de brutícia.

c) Després de realitzar una primera neteja de la superfície es procedí a consolidar puntualment la pel·lícula pictòrica i la preparació, utilitzant *coletta* aplicada per impregnació a través de paper japó i activada amb calor.

f) El nivellat de les superfícies on s'havia perdut la capa de preparació es va fer amb estuc tradicional deixant entreveure la textura de la trama de la tela tal com es pot apreciar a tota la superfície pictòrica.

g) Després d'un envernissat a brotxa amb vernís a base de resines naturals, es procedí a la reintegració pictòrica de les llacunes, la qual cosa és absolutament necessària per a la correcta contemplació de l'obra. En aquest cas es realitzà amb la tècnica del puntejat basada en la selecció cromàtica, utilitzant en una primera fase l'aquarel·la i en una segona pigments aglutinats amb vernís per donar els últims acabats. El vernís final s'aplicà per pulverització utilitzant vernissos a base de resines naturals per donar una capa de protecció a la pintura en tota la superfície.

h) Finalment es procedí a la col·locació del marc conservant les etiquetes originals del revers.
