# Niu de l'Àliga: un edifici singular a 2.537 m d'alçària.

Per potenciar la zona turística d'alta muntanya de la Tosa d'Alp, que disposa de pistes importants per a la pràctica de l'esquí, Ferrocarrils de Muntanya de Grans Pendent, en aquell moment responsable de l'estació de muntanya de La Molina, va rehabilitar l'edifici del Niu de l'Àliga que, havent estat construït el 1965, l'any 1985 es trobava en un estat gairebé ruïnós.

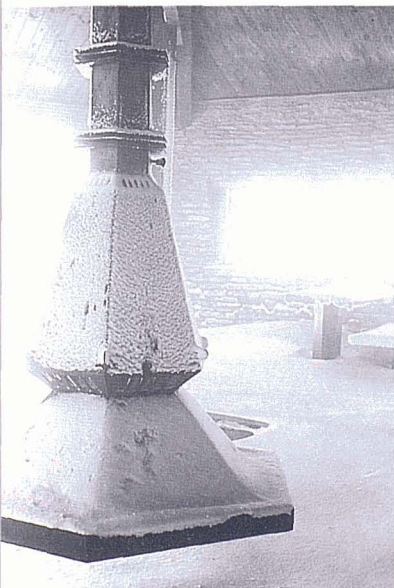
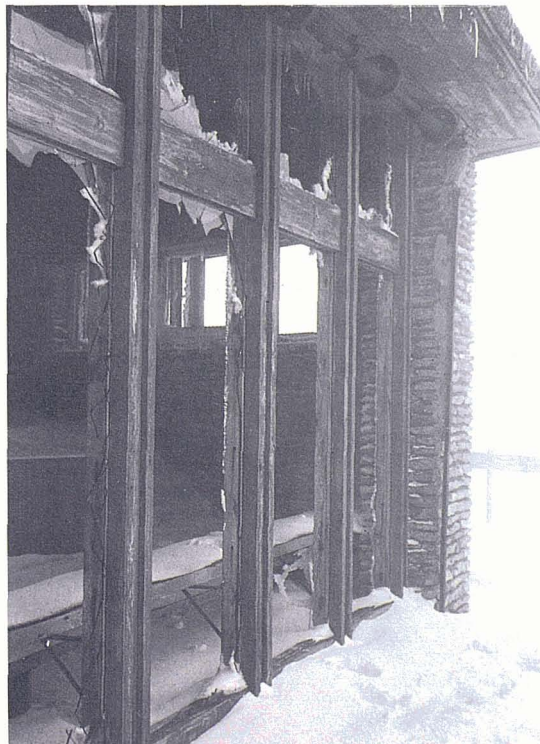
1985. El Niu de l'Àliga, sense portes, finestres ni vidres. La neu entra per tot arreu i cobreix el terra, els bancs i la campana metàl·lica de la llar de foc.

L'edifici, sense portes ni finestres ni vidres, obert als vents congelats de l'hivern, es trobava cobert d'una capa verge de neu: el terra, els bancs que quedaven dempeus, la campana de la llar de foc central, el taulell del bar... tot era blanc. Però la neu només aconseguia amb dificultats amagar el desordre i la degradació que regnava pertot. El sostre tenia greus infiltracions, el parquet estava en part aixecat o cremat, no quedava ni un vidre sencer, l'aigua de la cisterna era un enorme glaçó de milers de litres; del sostre del refugi, al semisoterrani, penjaven caramells de gel que indicaven les dites infiltracions d'aigua, i el terra era una veritable congesta de glaç barrejat amb escombraries.

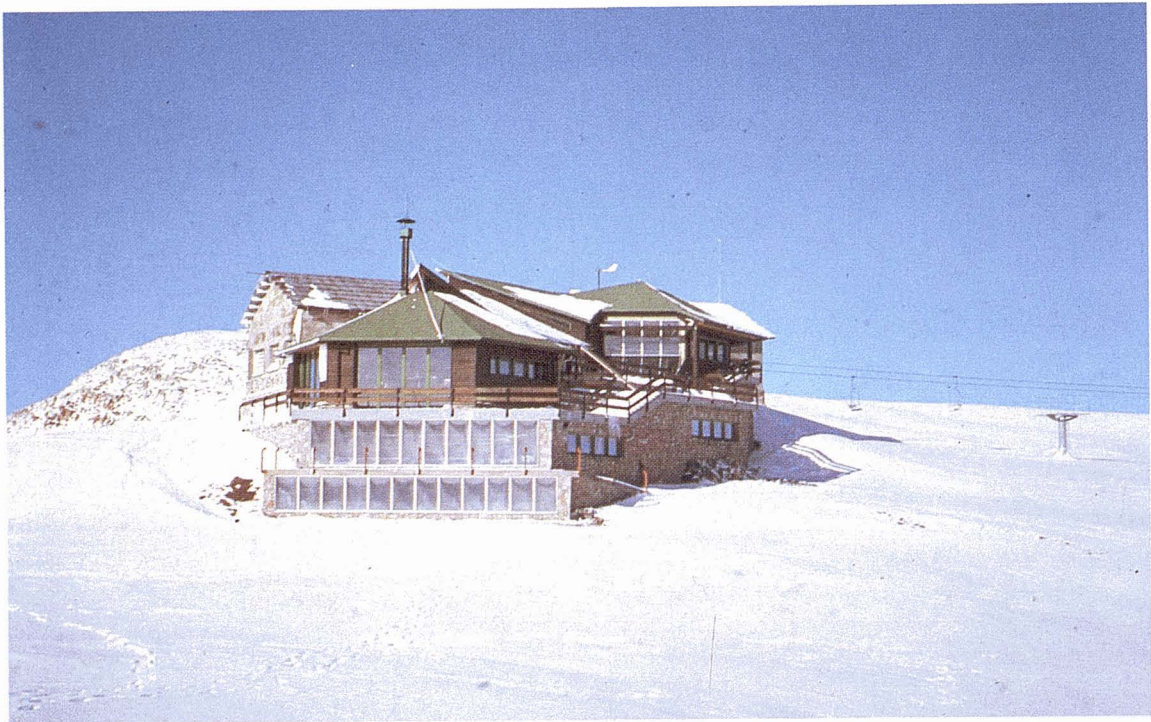
1986. El Niu de l'Àliga acabat de rehabilitar. En primer terme dos grans captadors solars d'aire per a la calefacció de l'edifici.

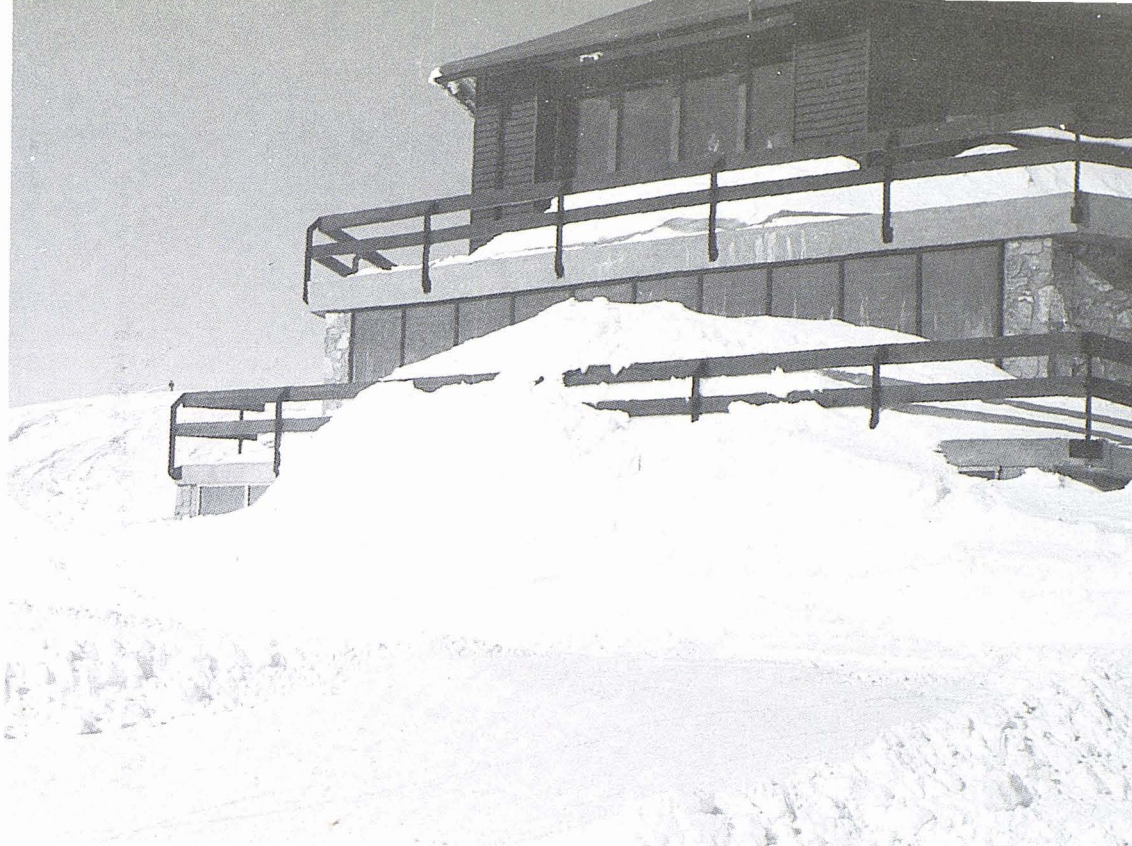
Després d'una gran tempesta de neu i de vent es va formar una muntanya de neu davant els captadors solars.
