Les obres van permetre restaurar el seu pont Vell i retornar-li la seva funció d'infraestructura viària

## La recuperació d'un tram de l'històric Camí Ral de Jorba (Anoia)

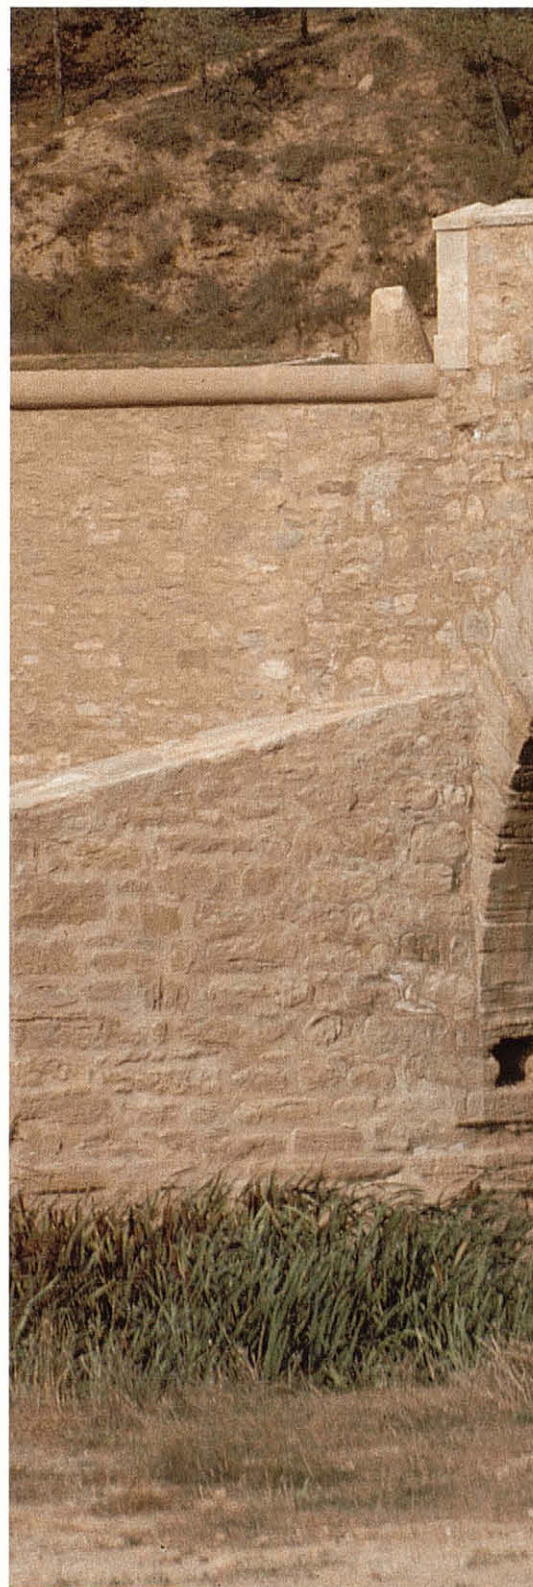
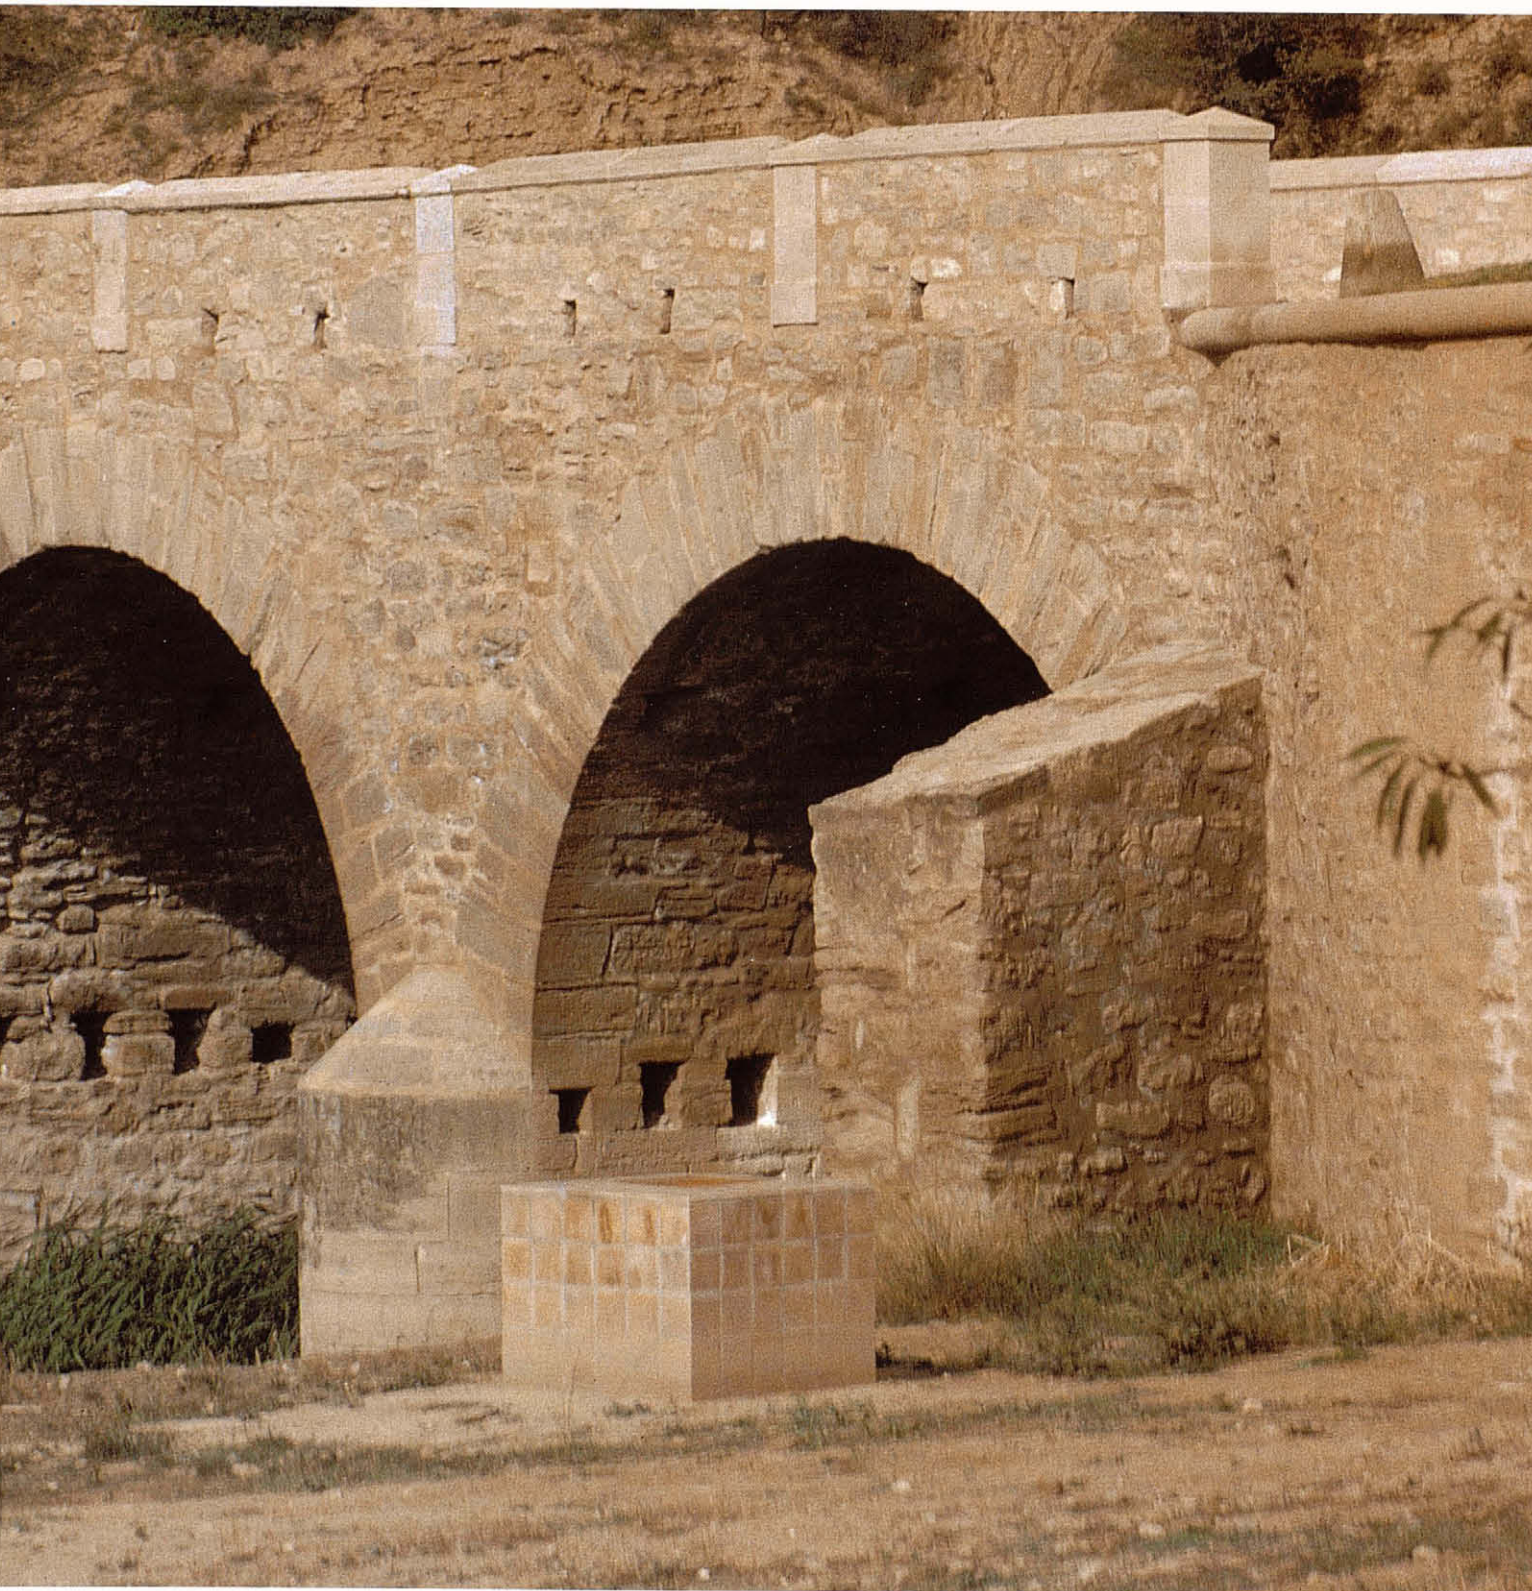
El pont restaurat, aspecte actual (1990). Façana oest.
