# CONSERVACIÓ-RESTAURACIÓ DE LES FONTS DE LA CARNISSERIA I DE LA MENYA DEL VENDRELL

**PAU ARROYO I CASALS**

*En el present text es presenta una relació acurada dels treballs de conservació-restauració que es van dur a terme en aquestes dues fonts públiques del Vendrell. A més, es fa una descripció de les seves característiques formals i de les patologies que presentaven. També es detallen les modificacions que han patit a través dels anys, les quals han desvirtuat, d'una manera significativa, la seva concepció original.*

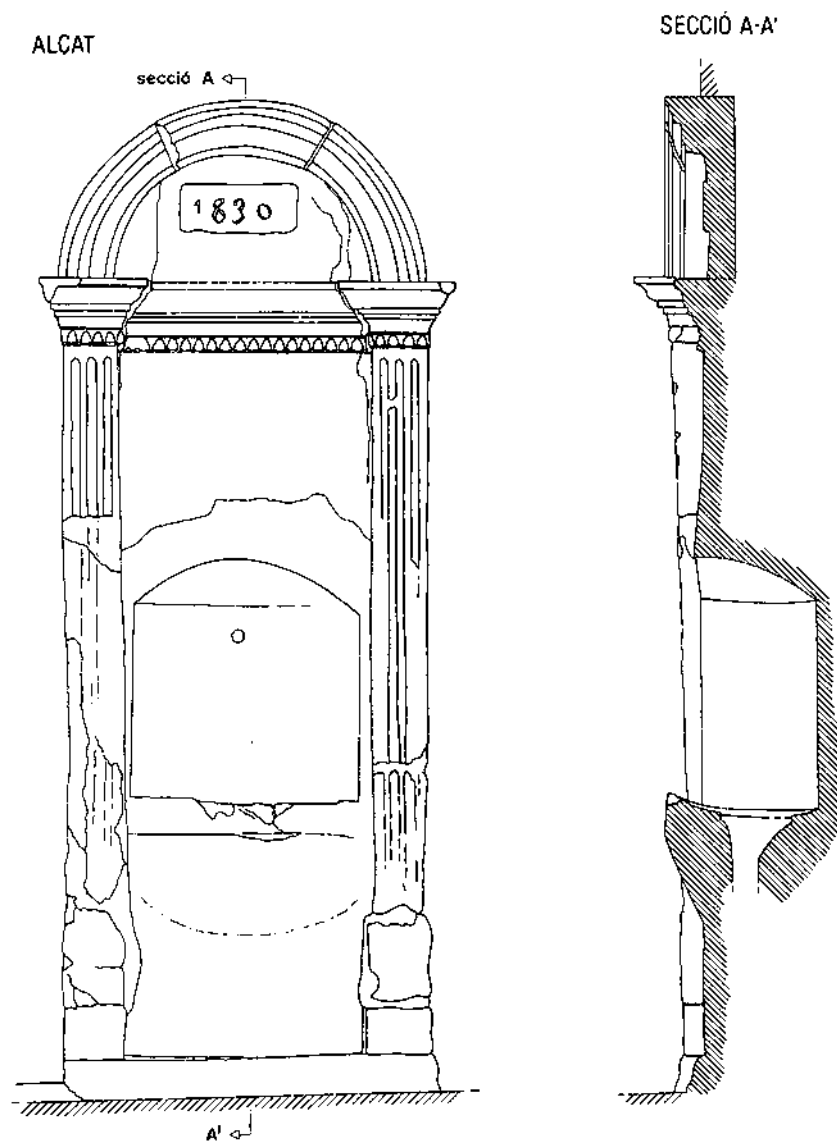
*La font de la Carnisseria abans de la intervenció de restauració.  
Dibuix: Rosa Palau. Desembre 1993. Escala de l'original: 1/10.*

No es pot dir que l'estat de conservació de la font abans de la intervenció fos satisfactori. Els elements de pedra havien perdut bona part del material, fonamentalment les pilastres, les quals es presentaven totalment desfigurades (a excepció de la seva part superior on els desperfectes són menys importants). Les causes hem de cercar-les en accions mecàniques externes i, en segon lloc, en les derivades de

la qualitat de la pedra. Les pilastres, a més, es presentaven afectades per una gran quantitat de pegats de ciment de color gris fosc.

A la part interior de les gotes hi havia una quantitat important de dipòsits terrosos que desvirtuaven la seva forma o, el que és el mateix, feien difícil la seva lectura.

També eren representatives les manifestacions de líquens i molses, les quals es localitzaven a l'extradós de l'arc, a la part superior de la seva cara frontal, i a les cares i part horitzontal d'ambdós capitells. També a l'extradós hi havia una capa molt prima de morter al seu damunt, aplicat en un moment més proper en el temps. Aquest morter havia perdut la seva adherència al suport de pedra i es presentava esquerdat i aixecat.

Els materials petris de l'arc havien format, en alguns punts, una crosta superficial, més dura que els estrats subjacents, que tendia a aixecar-se, restant la superfície interior arenitzada.

El morter de les juntes es presentava disgregat o poc adherit a la pedra, llevat del morter de ciment pòrtland aplicat a les juntes de la part baixa en època més recent.

L'arrebossat de calç del timpà i de la part superior del cos central de la font es presentava esquerdat i deslligat del suport i el parament semicircular de la fornícula era ple de grafit.

Sobre la superfície de tota la font es van localitzar restes de diferents capes de pintura, aplicades en diverses èpoques. Així doncs, anant des de l'exterior a l'interior, vam trobar els següents colors: blanc, blau clar i ocre. Davall d'aquest darrer color hi havia restes de policromia, de la qual ja n'hem parlat anteriorment.

Estructuralment, les pilastres de pedra de la font havien perdut la seva plomada, encara que això no sembla afectar-ne l'estabilitat.

Primerament, es van eliminar els pegats de morter de ciment presents sobre els elements petris amb escarpres petites, i les restes de capes monocromàtiques aplicades en diverses èpoques, amb bisturí. Les capes biogèniques es van retirar, primer, amb procediments mecànics i, després, amb un producte específic. L'operació de neteja es va finalitzar polvoritzant una solució hidroalcohòlica, emprant raspalls suaus petits i bisturí.

La recuperació dels volums perduts dels elements de pedra es va efectuar amb un morter específic de reintegració, al qual es va addicionar un pigment natural de color ocre. Aquest morter es va aplicar amb espàtula de guixaire sobre aquelles parts que presentaven importants pèrdues de material i, un cop endurit, es va treballar la seva superfície per tal d'assimilar-ne la textura a la de la pedra adjacent.

Les juntes es van omplir amb un morter format per àrid de gra arrodonit, calç aèria i ciment blanc, el qual es va aplicar amb espàtula de guixaire.

Finalment, es van consolidar i hidrofugar els elements de pedra amb productes específics, els quals es van aplicar amb paletina.

Amb picola i escarpra, es va eliminar l'arrebossat de calç, ja que no presentava, com hem dit anteriorment, una bona unió amb el suport. Davant de l'estat del mur de maçoneria (agafat amb terra), va caldre rel·ligar de nou l'aparell amb un morter format per ciment blanc, calç aèria i arena rentada.

Es va substituir la pica (la qual era feta per peces de maó perforat i morter de ciment pòrtland) per una de forma similar feta amb

pedra d'Uldecona. Així mateix, també va ser necessari col·locar una peça nova de pedra al peu de la font, com a base, unint ambdues pilastres, la qual va ser subministrada per la pedrera Mayal de Calafell.

Un cop col·locada la pica i aquesta peça de pedra, es va aplicar un arrebossat al qual es va addicionar pigment en pols (òxid de ferro) per tal d'aconseguir una coloració similar a l'original. Aquest revestiment també es va confeccionar amb arena de granulometria arrodonida, calç aèria en pasta i ciment blanc.

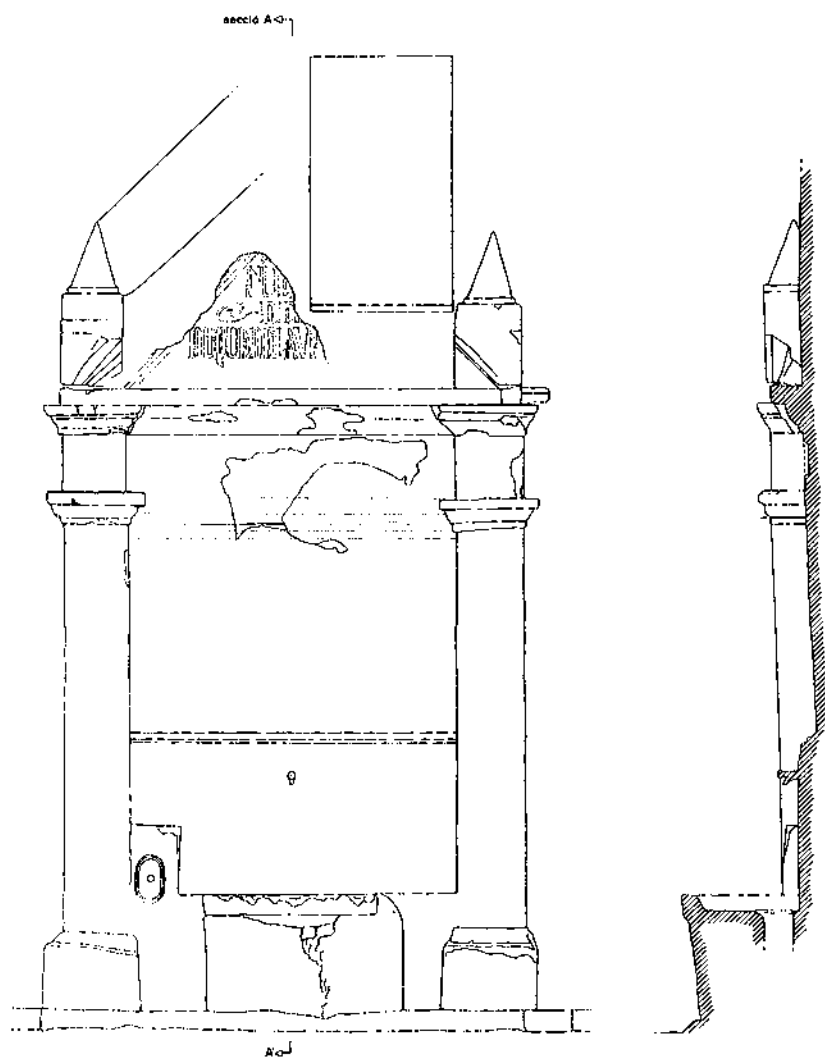
*La font de la Menya abans d'iniciar els treballs de restauració.  
Dibuix: Rosa Palau. Maig 1994. Escala de l'original: 1/10.*

L'estat de conservació de la font abans de la intervenció no era satisfactori. Les causes, fonamentalment, hem de cercar-les en accions mecàniques externes.

L'arrebossat de calç es presentava esquerdat i deslligat del suport i la major part de la cornisa havia desaparegut.

Sobre la superfície de tota la font es van localitzar restes de diferents capes de pintura, aplicades en diverses èpoques. Davall d'aquestes hi havia restes de policromia.

Estructuralment, les pilastres de la font havien perdut la seva plomada, cosa que no sembla afectar-ne l'estabilitat.

Primerament, amb picola i escarpra, es va eliminar l'arrebossat de calç, ja que no presentava, com hem dit anteriorment, una bona unió amb el suport. Davant de l'estat del mur de maçoneria (agafat amb terra), va ser necessari relligar de nou l'aparell amb un morter format per ciment blanc, calç aèria i arena rentada. En aquest moment es va canviar el conducte de subministrament d'aigua.

També va caldre reconstruir part de la cornisa, la qual cosa es va fer amb maons massissos, seguint la tècnica constructiva original. En aquesta zona, es va col·locar, encastat al mur, un tub de plàstic per l'interior del qual passa la línia telefònica, la qual malmetia el conjunt pel fet de passar vista pel peu del frontó.

La pica se sostenia sobre un envà fet amb maons massissos de 3 cm de gruix el qual no es trobava en un bon estat i es podien produir problemes d'estabilitat. Per aquest motiu es va decidir desmuntar la pica i la seva base per tal de fer-ne una de nova més

segura amb peces de totxana agafades amb morter de ciment portland. Al mateix temps es va col·locar un tub de PVC de 10 cm de diàmetre per al desguàs de l'aigua. La base de la pica està constituïda, a més del nucli central fet amb peces de totxana, per un folre de pedra de Calafell al qual es va donar la mateixa forma que la pica.

Igualment, es va aplicar un sòcol de pedra de Calafell format per dues peces, les quals es van col·locar una a cada costat de la pica.

Tots els elements nous de pedra es van hidrofugar.
