# *El conjunt romànic de Roca Rossa (Tordera): antecedents històrics i estat actual de conservació<sup>1</sup>*

M. Mercè Torrellas i Buixeda<sup>2</sup>  
Universitat Oberta de Catalunya

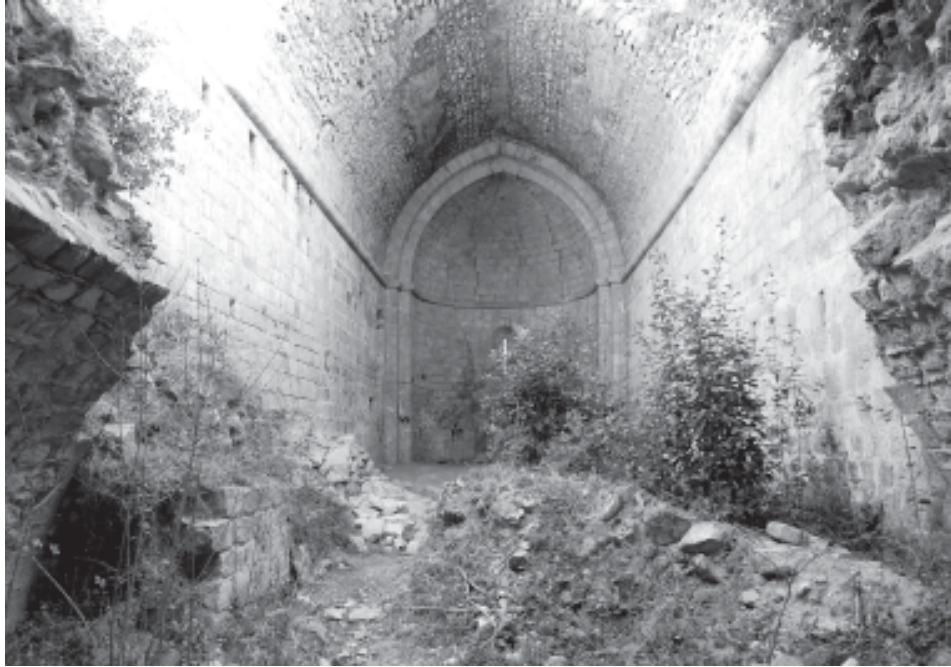
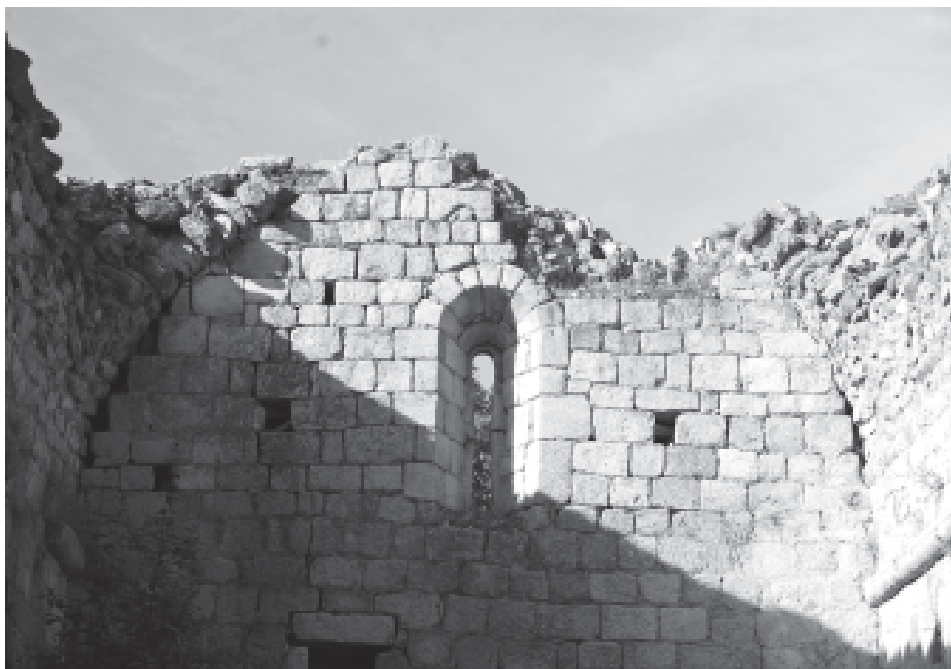
Imatges de les restes que es conserven del monestir de Santa Maria de Roca Rossa.  
Fotografies: Joaquim Graupera i Graupera.

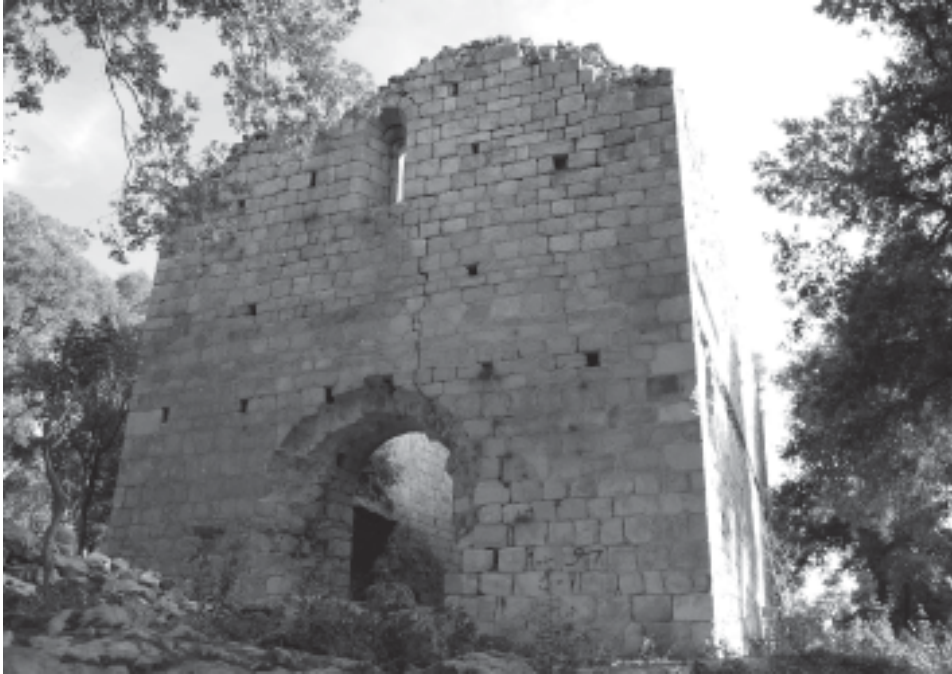
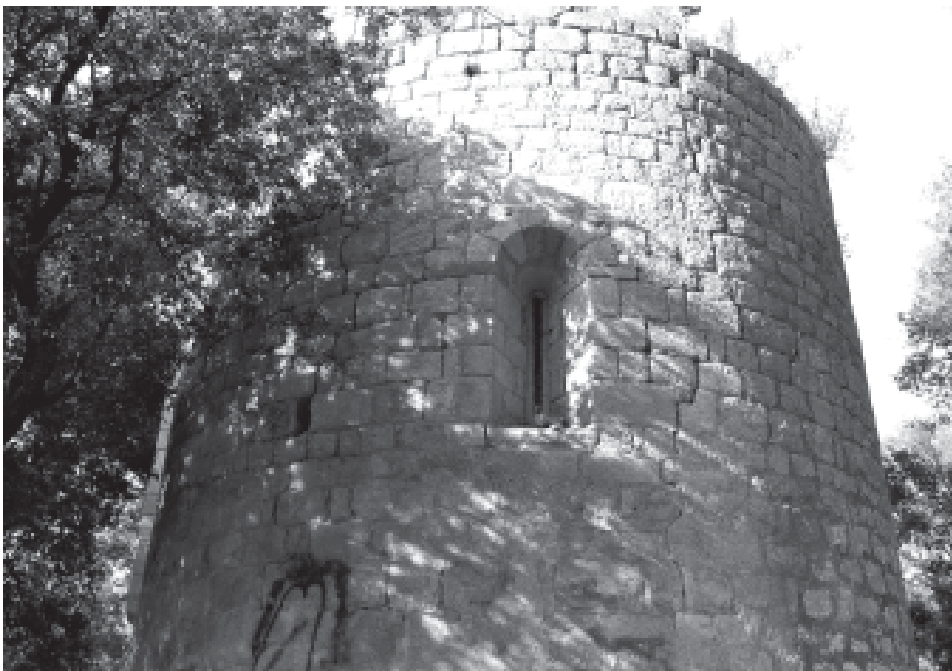
Imatges de les restes que es conserven del monestir de Santa Maria de Roca Rossa.  
Fotografies: Joaquim Graupera i Graupera.
