*Secció de Patrimoni Històric del CEA*

# dictamen sobre Cal guardià

Dictamen fet per encàrrec de l'Alcalde d'Argentona

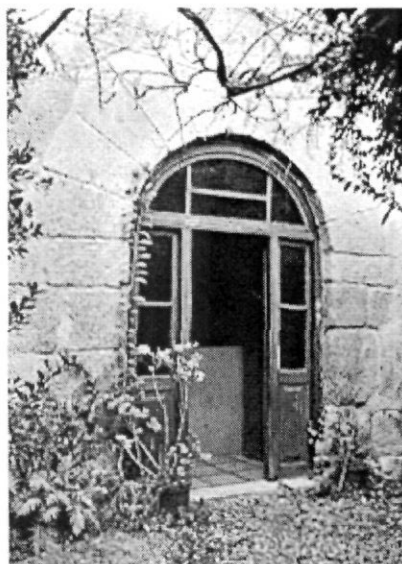
còssos perpendiculars a la façana, però actualment la disposició interior està totalment modificada. De l'època fundacional resta un bonic portal rodó d'onze dovelles i una finestra al damunt, rectangular, amb la llinda i la part superior dels brancals treballats, de factura gòtica tardà.

Portal dovellat.  
(s. XVI).

Tot i això, i en espera del dictamen de la Generalitat, considerem que la façana no té obligatòriament la necessitat de conservar-se en la seva situació actual, pel que seria possible desmuntar aquests elements a preservar (por-

tal rodó i finestra superior, junt amb els dos portals de l'entrada) i situar-los en una façana reconstruïda en el mateix entorn del solar resultant, conservant però la disposició actual, tant pel que fa als elements de la façana com per les dues portes de l'entrada, canviant però de sentit la de la dreta, per tornar-la a la seva situació original de cara a l'entrada. La façana caldria fer-la també amb teulada a dos vessants. Cal anar amb compte al desmuntar la masia ja que potser en els laterals de la façana hi hagi els cantoners de pedra, així com, en l'espai entre el portal rodó i la finestra, hi podria aparèixer alguna espitllera.

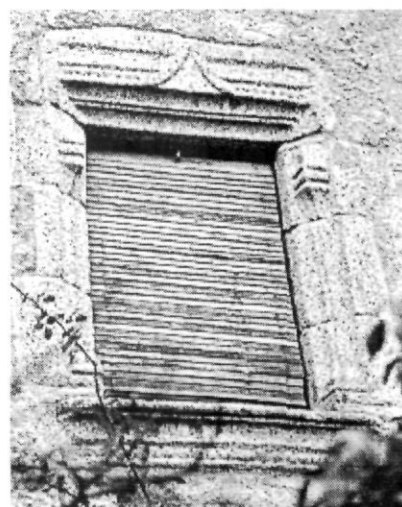
Finestra gòtica.  
(s. XVI).
