ACCIDENTES

✎ Autor: Miguel A. García Lorente. Bombero del SPEIS del Ayuntamiento de Granada. Observador nivometeorológico para ACNA

# Accidente por avalancha en Sierra Nevada

**Cuando la primavera se  
torna en invierno**

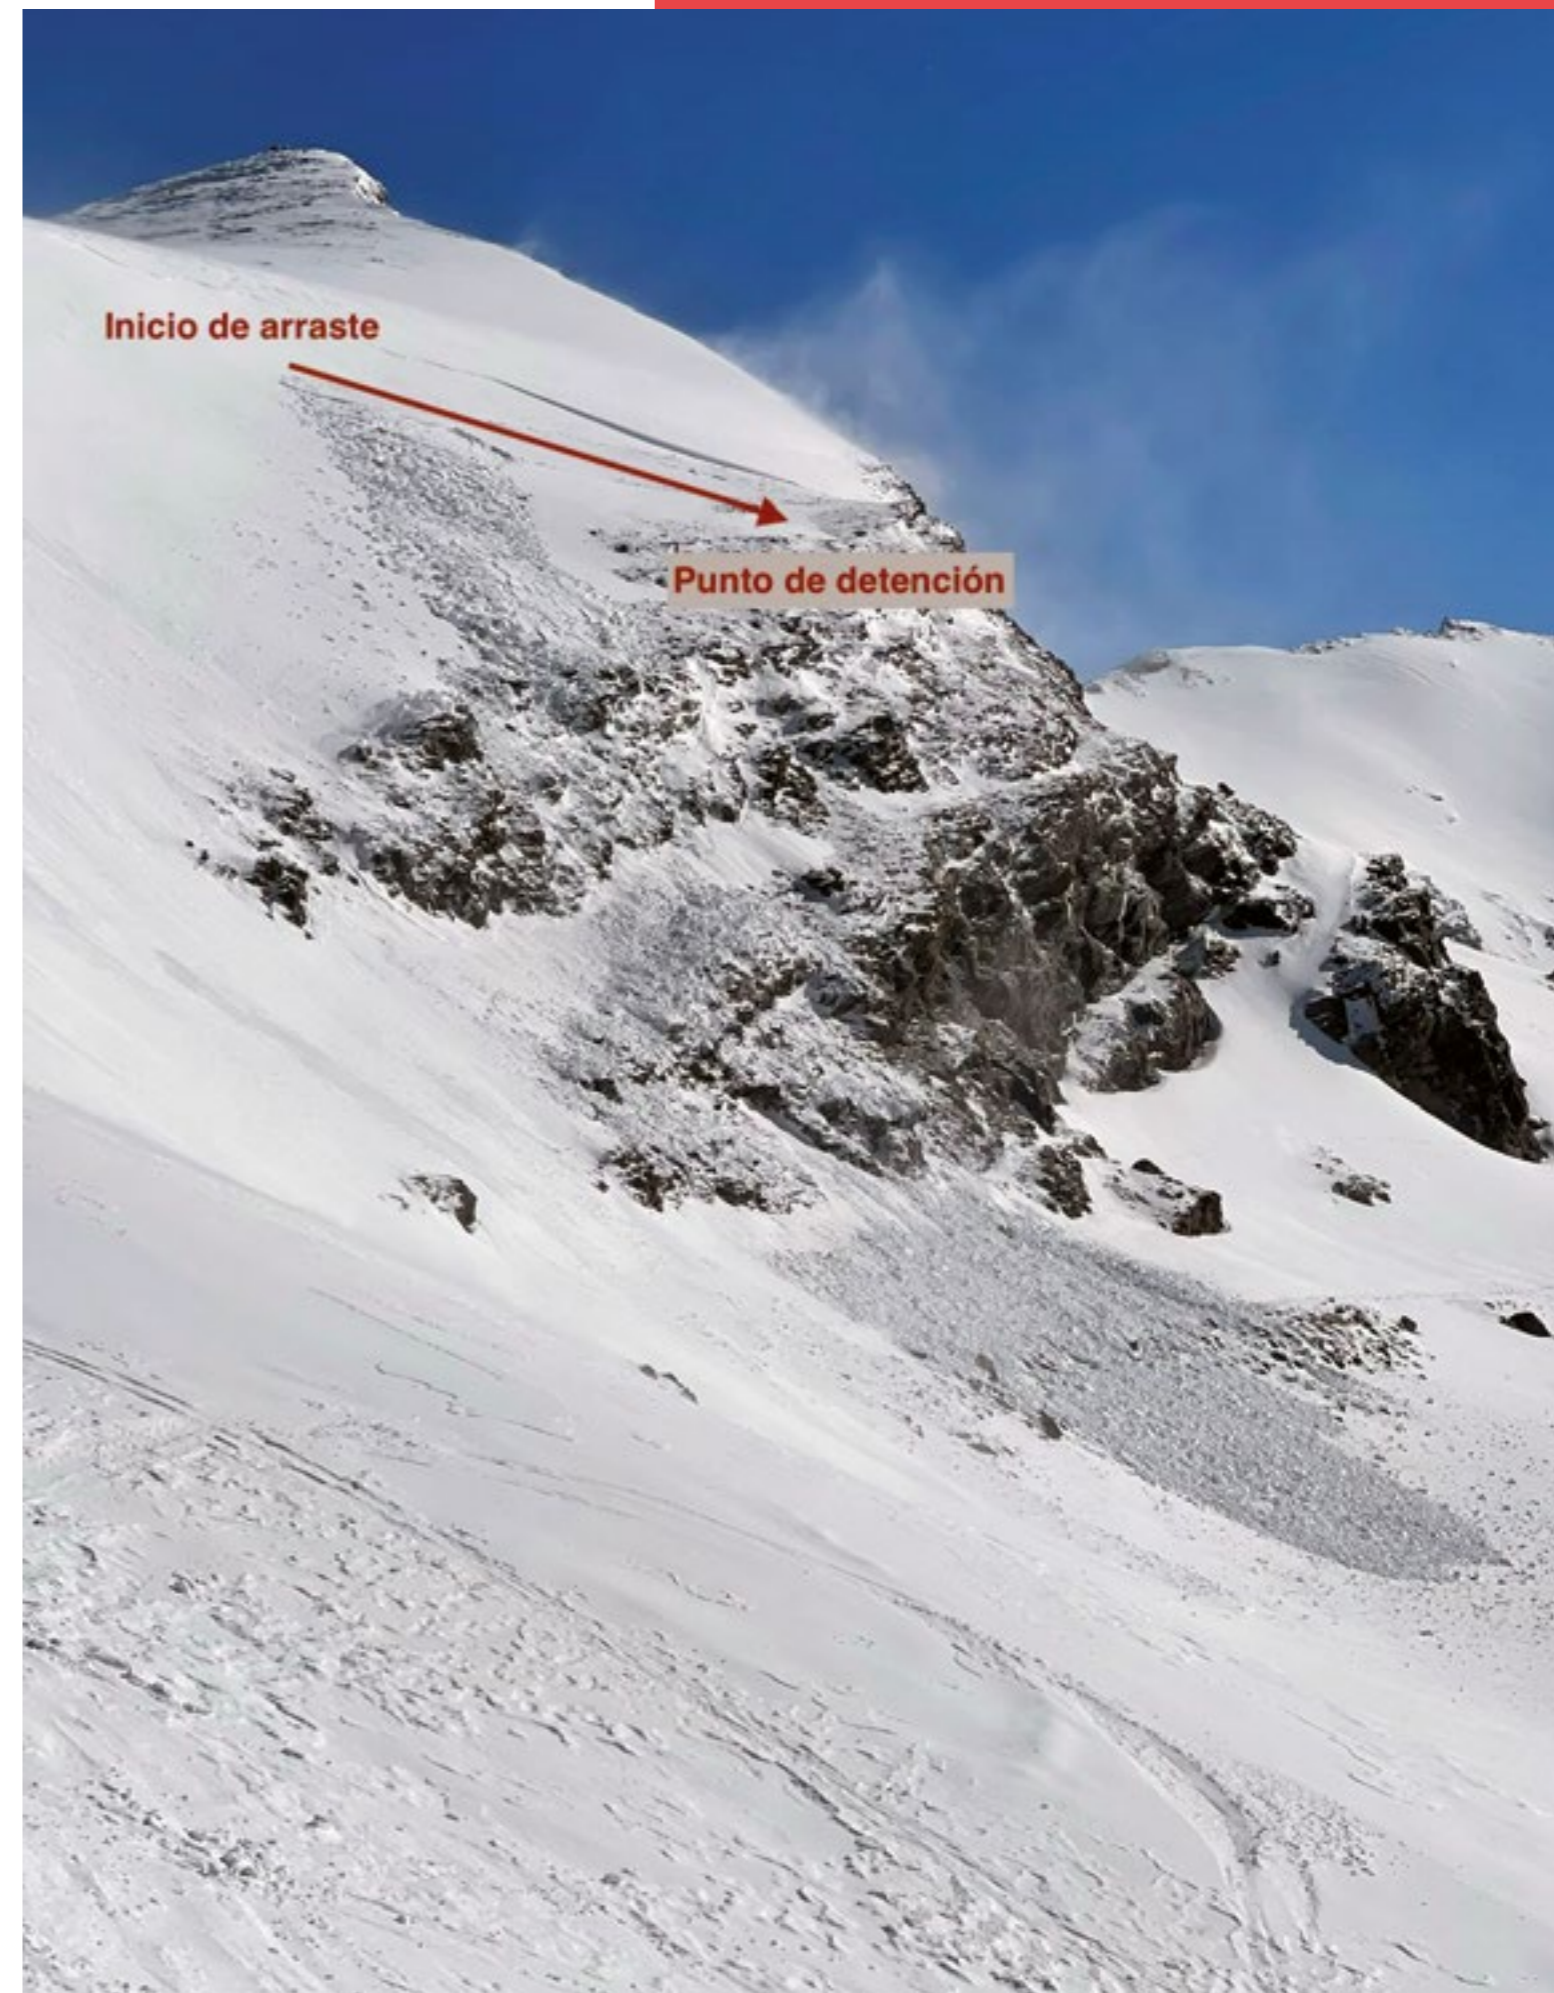
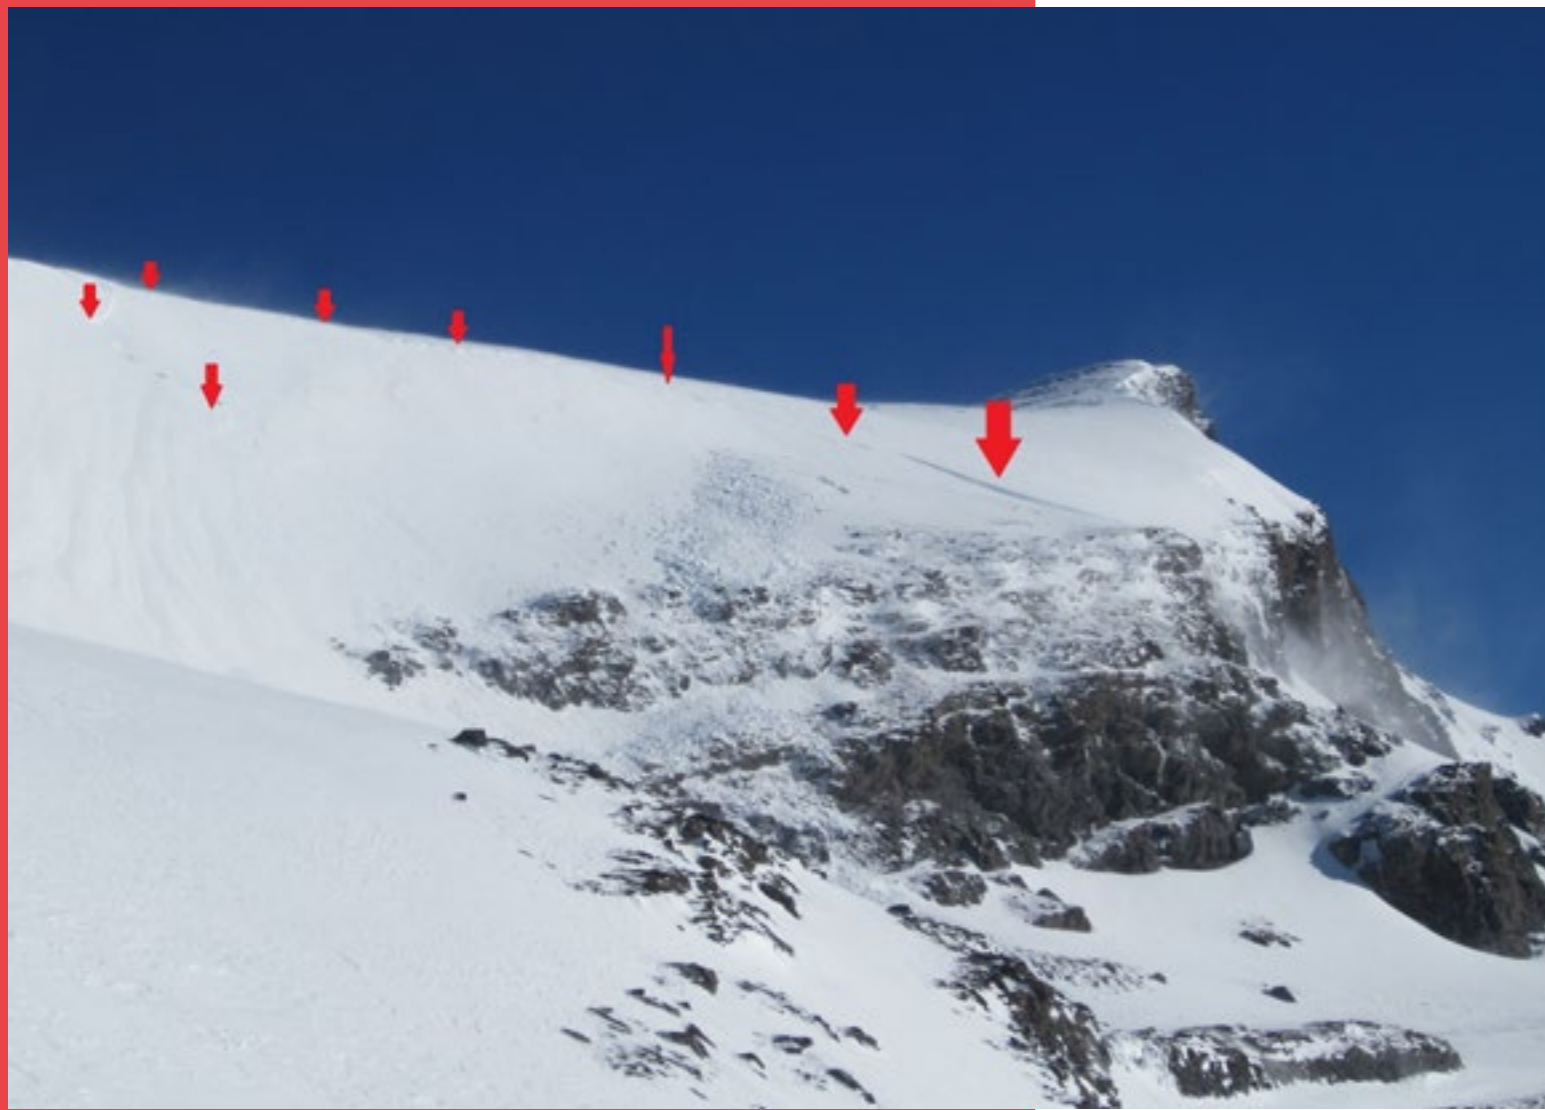
La zona de inicio de la avalancha está a una cota de 3.270 m, con orientación sureste (SE) y una inclinación media de 38 grados (máxima de 40 grados). El tercio superior de la ladera (zona de inicio) está situado por encima de unas bandas rocosas muy empinadas (zona de recorrido), que conectan con un nevero de menor inclinación que ocupa la zona media (zona de depósito). Este nevero termina en otra banda rocosa de mayor verticalidad que la anterior. El conjunto de todo lo descrito constituye una evidente trampa del terreno.

Se trata de un alud de placa seca dura, desencadenado de forma accidental y de tamaño 2. Sus dimensiones son de unos 100 por 40 m, con un espesor variable entre los 20 y los 60 cm. La zona del flanco derecho ha quedado anclada por el suelo rocoso, libre de nieve, que había previo al primer resalte, por lo que el recorrido en esa parte fue poco significativo. Es en esta zona donde quedó el esquiador y lo que evitó consecuencias peores. La zona central y la más cercana al flanco izquierdo es la que ha tenido mayor desplazamiento, con un recorrido aproximado de un centenar de metros hasta la zona de depósito y pasando por los resaltes de mayor inclinación. La cicatriz de coronación es paralela al cordal que marca el límite del cambio de vertientes.
