# RESTAURACIÓ DE LA TORRE DEL CASTELL DE SANTA COLOMA DE QUERALT (CONCA DE BARBERÀ)

*Vera Hofbauerova*

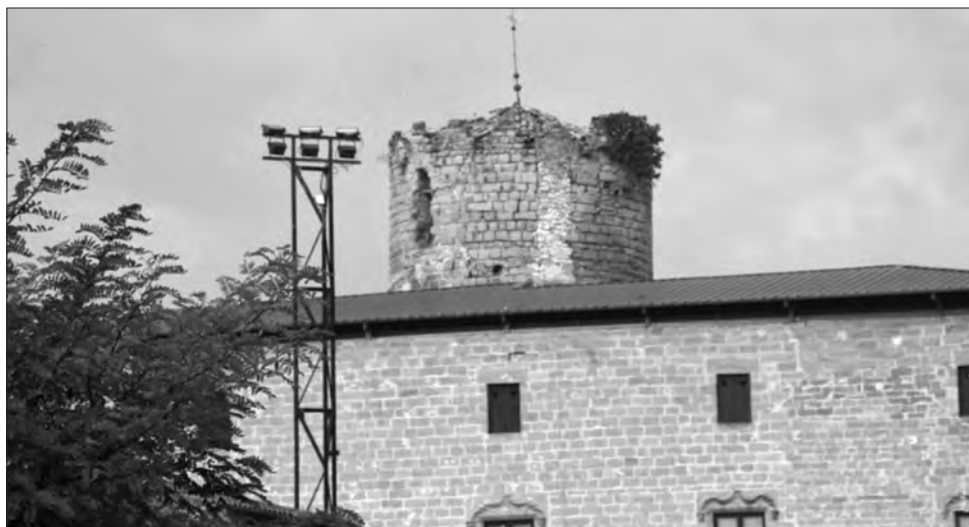
□ Figura 6: Torre emmerletada abans de la restauració.

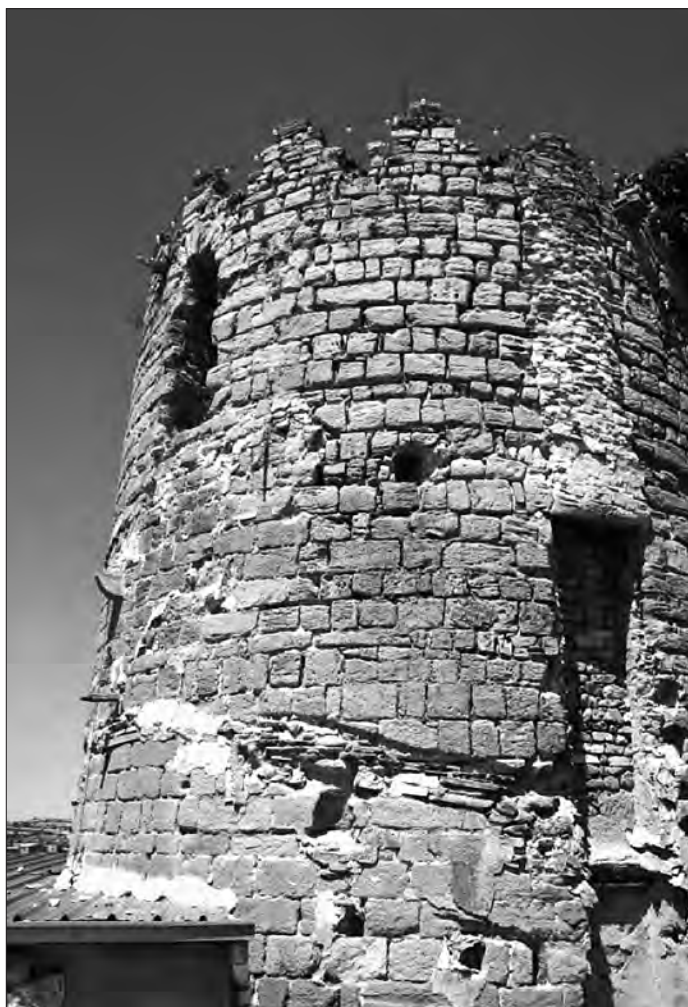
Com a mostra del parament danyat, en general, en la pell pètria del monument existien nombrosos senyals d'edificis adossats durant el segle XIX, és a dir, profundes regates, pedres escapçades o precaris volums de morters o de maons (vegeu la figura 8). Les esmentades empremtes, més que un document material que ampliaria el coneixement sobre la torre, les podem qualificar com una agressió arbitrària sense valor històric i constructiu.

□ Figura 8: Danys en la pell pètria de la torre.

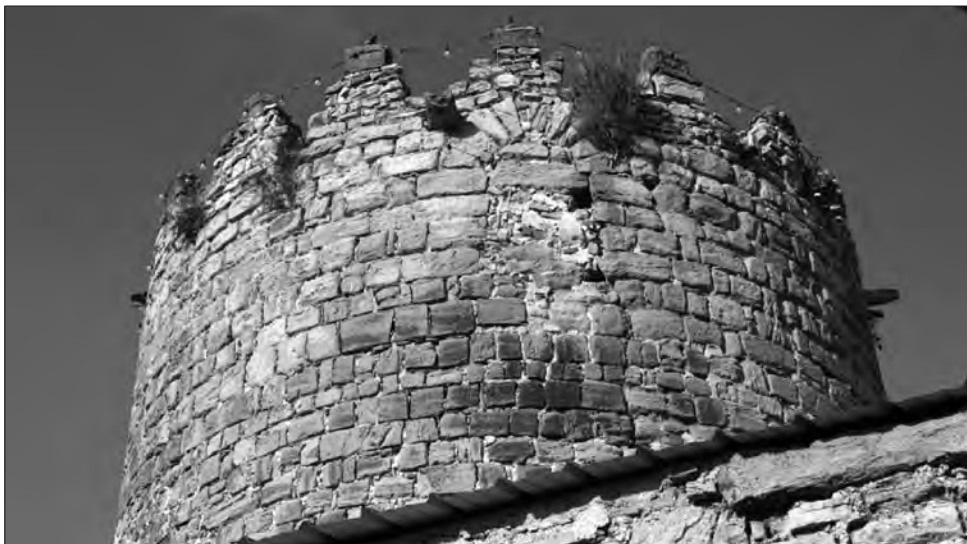
❑ Figura 9: Tapiat d'obertures i coronament degradat.

Ja a la planta quarta, la modificació d'autenticitat medieval era, en el seu moment, la utilització d'aquesta planta com a colomar. En aquell moment, pensem en el segle XVII, es varen tapiar les tres obertures i la quarta es va adequar com a entrada (vegeu les figures 8 i 9).

Altres elements degradats interessants eren els merlets. Ens aturem a explicar algunes observacions sobre ells (vegeu figura 9). Pujant al coronament en fase de projecte, a simple vista es podia afirmar que aquest coronament no era l'original, que l'original era més alt i que l'actual és una restitució de creació lliure. Els arguments per a l'afirmació són els següents:

1. Els merlets s'aixecaven directament del nivell del pis, sense cap ampit, fet impensable a l'època medieval.
2. L'obra d'aquests merlets era d'una maçoneria matussera, de materials reaprofitats, molt diferent del carreuat acurat de la resta de la torre.

3. Un altre argument sobre la cronologia dels merlets era que si observàvem el costat est de la torre vèiem un profund i ample solc (vegeu figura 9): eren les restes d'una xemeneia que pertanyia a una antiga sala del castell; doncs bé, un dels merlets estava situat a l'extrem superior d'aquest conducte.

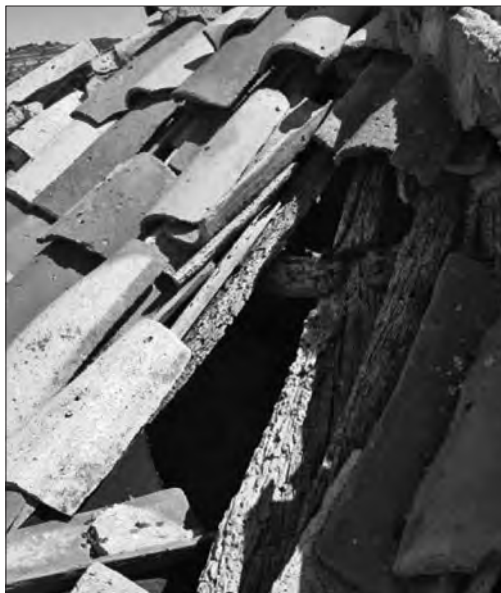
❑ Figura 10: Danys en la teulada.

La coberta era totalment ruïnosa, és a dir, amb teules trencades i armadura de fusta en gran part podrida (vegeu figura 10); l'embigat i els revoltos del sostre del nivell quatre estaven afectats per humitats. Cal remarcar que la teulada i el sostre eren segurament contemporanis a la construcció dels merlets, és a dir, de finals de segle XIX.

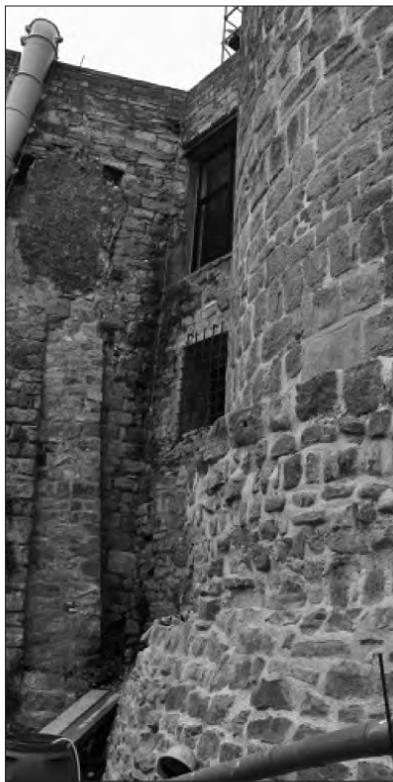
❑ Figura 11: Rejuntat de junts.

La feina més destacable realitzada en la superfície de tots els paraments exteriors, en general, era la neteja, sanejat i rejuntat de junts de la fàbrica construïda.

Una vegada netes i sanejades les juntes del morter degradat es procedia a rejuntat. Cal apuntar que es va procurar mantenir el morter original en bon estat de conservació. La finalitat del procés és la unificació de la superfície tancant les vies d'entrada d'aigua i d'altres agents climatològic, vegetals o animals a l'interior de la fàbrica. Abans de rejuntar, es van fer diverses mostres de morter de color i d'estructura d'àrids diferents amb la finalitat d'apropar-se a la preexistència.

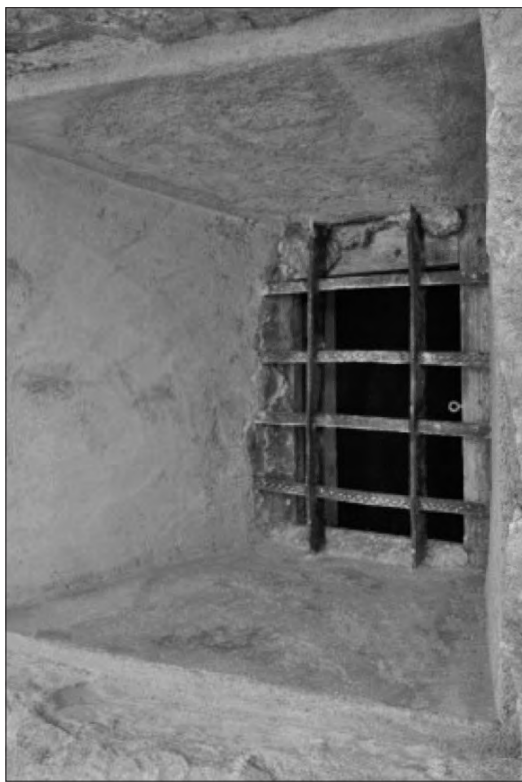
❑ Figura 12: Rejuntat de junts en la finestra de la planta segona.

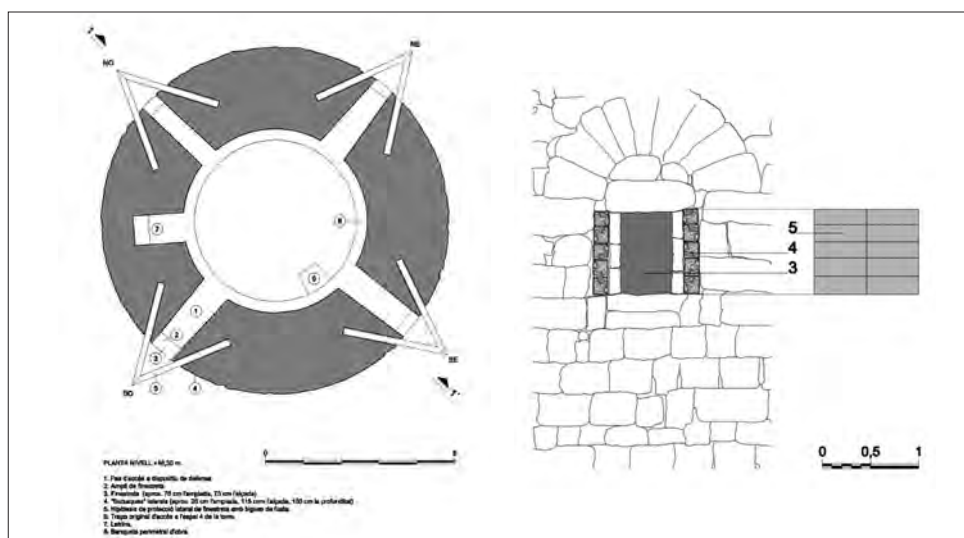
□ Figura 13: Obertures superiors: reconstrucció gràfica de planta i alçat de dispositiu defensiu.

A la cambra quarta s'han eliminat els tapiats d'obertures: la finalitat era la de poder gaudir d'unes vistes privilegiades, però en sanejar hem descobert, a més a més, l'original forma d'aquests elements defensius (vegeu la figura 13). A l'exterior, la forma de les obertures és rectangular, o sigui amb llinda i arc de descàrrega, de 0,50 m d'amplada per 0,80 m d'alçada. Es tracta de finestretes amb funció de vigilància i defensa de la base de la torre que estaven protegides per dos plafons verticals de 1,30 m d'alçada fixes i convergents, formant una V davant de la finestra. Aquests plafons estaven formats per 4 o 5 taulons, inserits ja durant la construcció al mur, al costat de la finestra (vegeu la figura 14). Cal remarcar que l'angle, l'alçada i la distància d'aquest element defensiu es dedueixen precisament de la direcció de les esmentades «butxaques» verticals del mur on s'allotjaven els taulons. Es tracta d'un dispositiu bastant elemental i molt semblant als de la torre Vallferrosa. Cal dir que durant el sanejat s'ha extret un tros de fusta d'un tauló, l'hem deixat analitzar amb Carboni 14: el resultat ha estat que la fusta procedeix d'un roure, tallat entre els anys 950 i 1150.

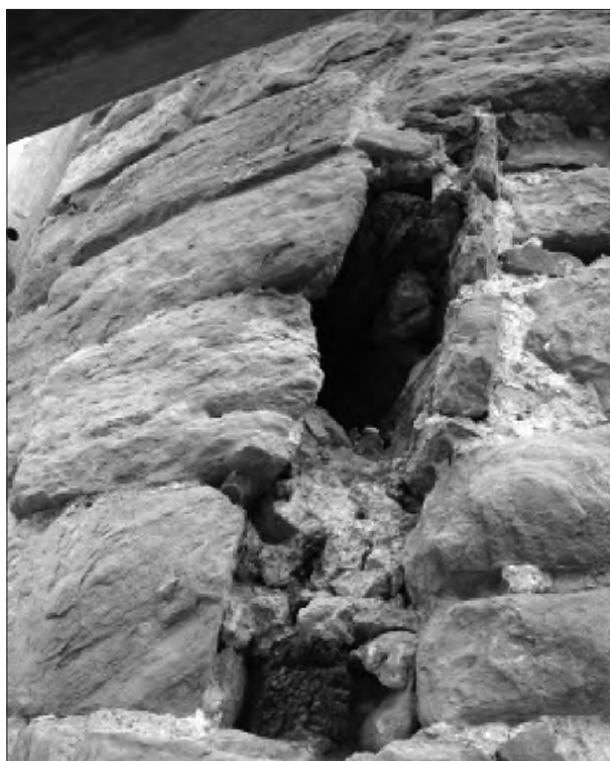
□ Figura 14: Restes de taulons inserides al mur.

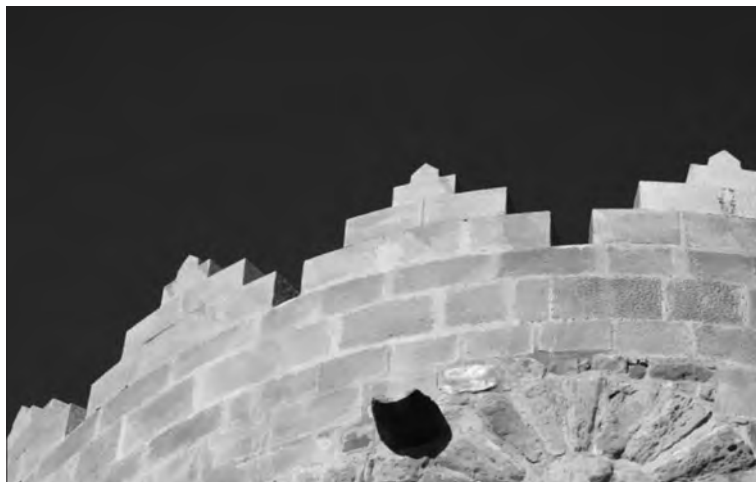
□ Figura 15:  
Coronament  
substituït.

Quan parlem del coronament parlem de la part més degradada de la torre. La intervenció inclou la substitució dels setze merlets (vegeu la figura 15). Tot i que el coronament original ha desaparegut, la troballa de les pedres que formaven els merlets originals (reutilitzades com a escala interior a la planta superior) permet afirmar que la torre era coberta per un terrat defensat per uns merlets esglaonats (vegeu la figura 16). Ja hem explicat algunes observacions sobre aquests elements defensius. Pujant al coronament en fase de projecte, a simple vista es podia afirmar que aquest coronament no era l'original, que l'original era més alt i que l'actual és una restitució de creació lliure (vegeu les figures 17 i 18).

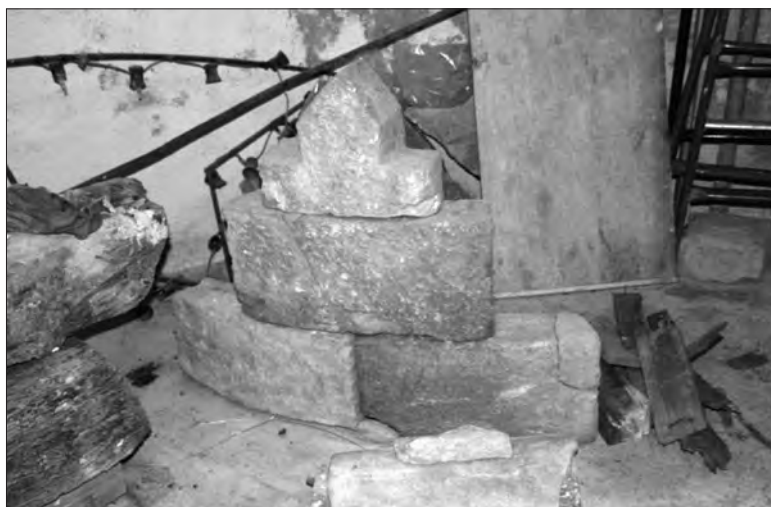
□ Figura 16:  
Merlets originals  
recuperats,  
reutilitzats com a  
escala.
