## Gaudí Centre Reus Gabriel Bosques / Joan Sibina arqtes. associats, Toshiaki Tange, SONO euphon group

### MEMÒRIA

## Llar d'infants Municipal La Pineda Gabriel Bosques

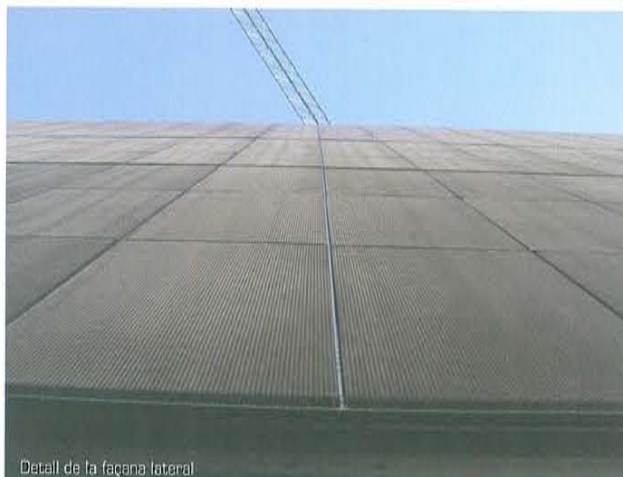
Detall de la façana lateral

A nivell de façanes, l'estat de conservació és molt acceptable. Presenta una composició representativa de l'estètica del moviment racionalista: fusteries de finestres enrasades a pla de façana, composició de buits i plens marcadament horitzontal, estructura portant de pilars i tonalitat blanca de l'aplatat de pedra artificial.
