JOSÉ I. PADILLA LAPUENTE

*APORTACIÓN AL ESTUDIO DE LA ESTRUCTURA
ECONÓMICA DE UN MONASTERIO ALTOMEDIEVAL.
UN PROTOTIPO: SANT PERE DE GRAU D'ESCALES*

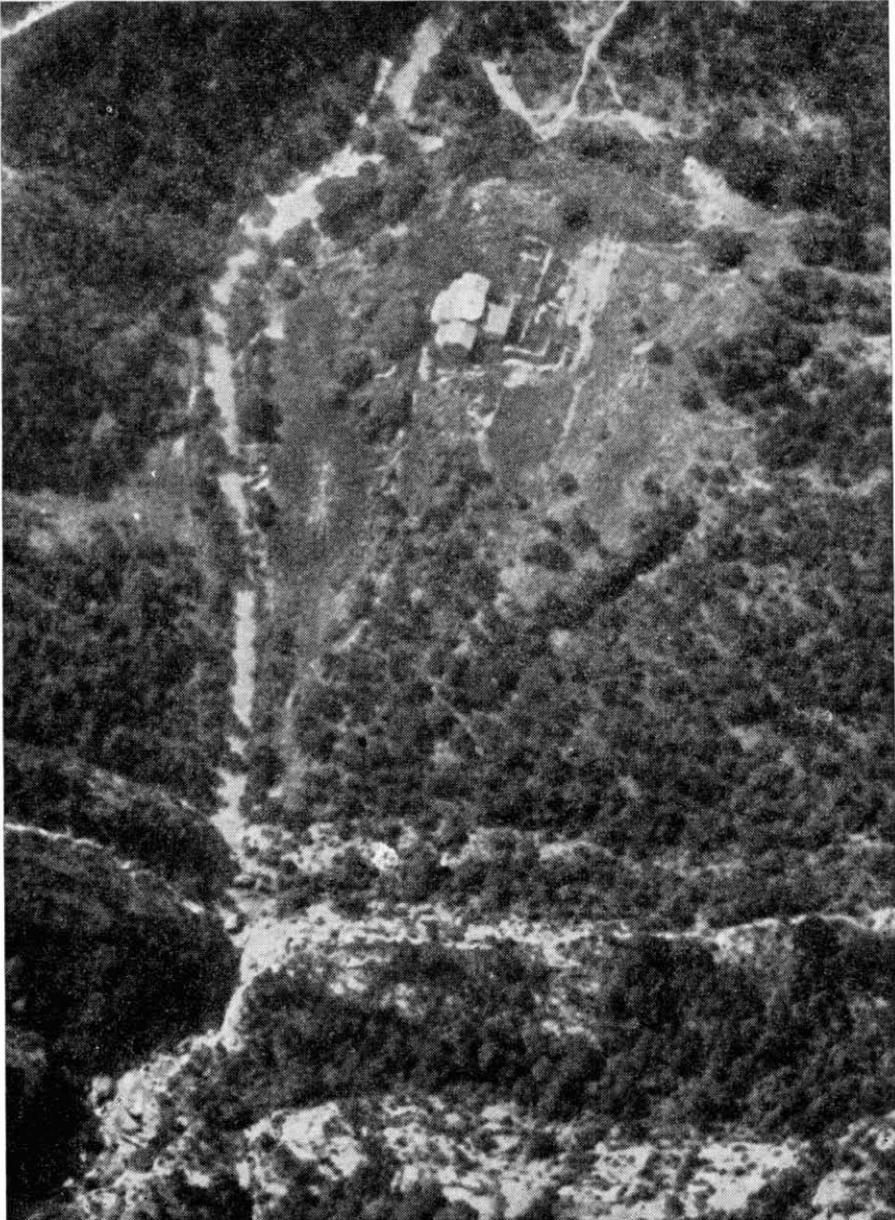
FOTO 1. Fotografía aérea del lugar de Sant Pere de Grau d'Escales a una escala aproximada de 1/1750. En el centro y en la parte superior, la iglesia y los muros que corresponden al monasterio. Aunque el bosque cubre gran parte de la extensión, algunos claros corresponden a los campos situados junto al río. En la zona inferior se observa el encajonamiento del río Aigua d'Ora que será aprovechado para construir un vivero (Servicio de Cartografía y de Fotometría de la Diputación de Barcelona).

bosque cubre gran parte de estos campos y continúa avanzando hacia la zona baja del valle (véase foto núm. 1).

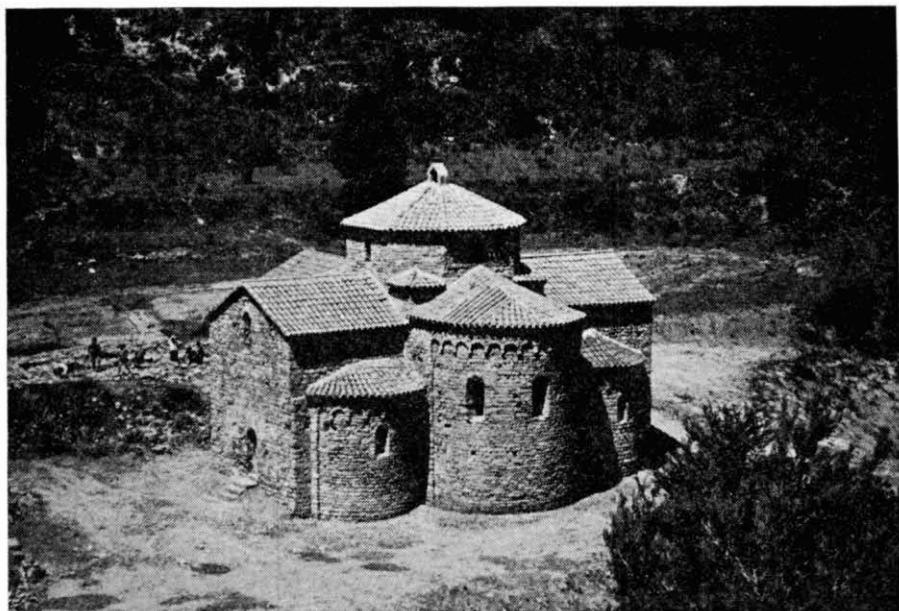
FOTO 2. La iglesia románica de Grau d'Escales tras la reconstrucción por el Servicio de Conservación de Monumentos de la Diputación de Barcelona, desde el Sudeste (A. F. Alberto del Castillo).

La iglesia hoy conocida con el nombre de Sant Pere de Grau d'Escales es la única edificación subsistente del antiguo cenobio de Sant Pere d'Escales y ha llegado hasta nosotros gracias a la acertada restauración que efectuó, en su día, el Servicio de Conservación de Monumentos de la Diputación de Barcelona (foto 1 y 2). Se halla situada en un pequeño valle por el que se desliza el río Aigua d'Ora, afluente del Cardener, encajonado por el Estret de Valielles al norte y las escarpadas alturas del Taravill y Busa por el sur, en territorio que fue antaño del decanato de Lord. Forma parte, en consecuencia, del reducido enclave de Valielles, perteneciente al municipio de Montmajor (prov. de Barcelona).

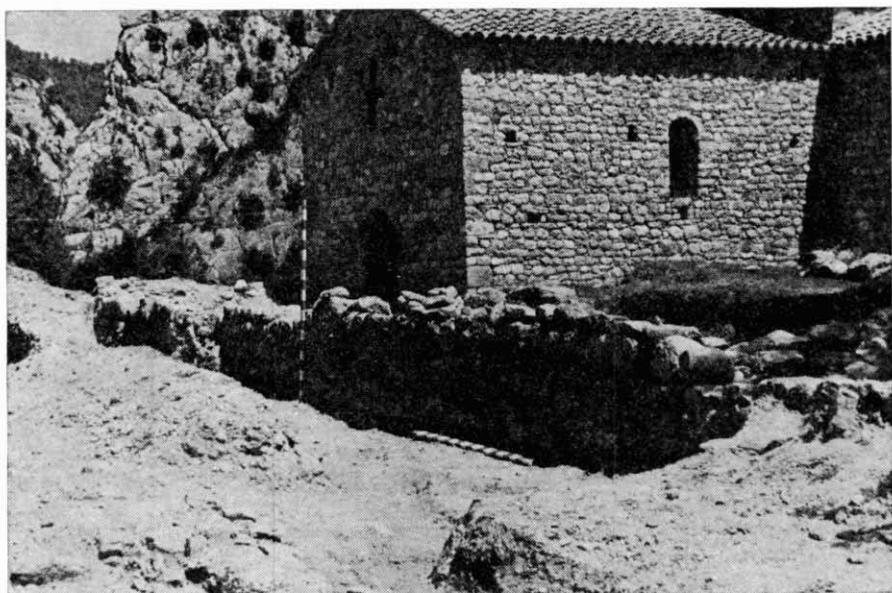
FOTO 3. En primer término, el potente muro que corre de N. a S. y que puede ser datado en el siglo X, descubierto en la campaña de 1966. Al fondo, la nave de la iglesia reedificada.

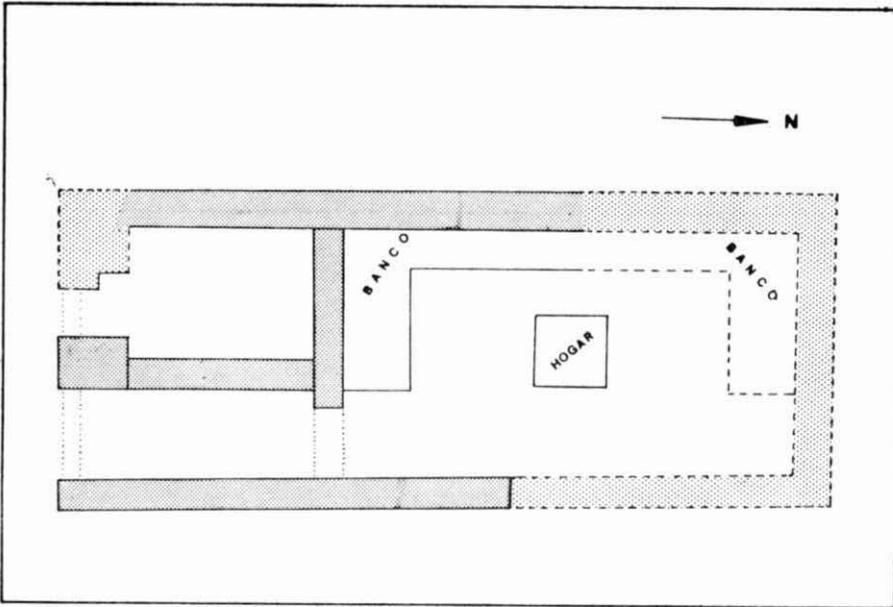
FIG. 2. Reconstrucción ideal del monasterio originario.

Pensamos que la primitiva construcción del cenobio de Sant Pere debió seguir el modelo enunciado, si bien la posibilidad de definir aquélla, resulta en extremo difícil. La excavación no ha permitido discernir con claridad, de entre los elementos constructivos, aquéllos que puedan atribuirse, con certeza al siglo X, debido al estado deficiente de los mismos. Sin embargo, puso al descubierto la existencia de un potente muro (de casi 15 metros) orientado de norte a sur (fig. 1), cuyo grosor oscilaba de 0,90 a 1 metro y con una técnica atribuible al siglo X (véase foto núm. 3 y 4). Es presumible que los muros, que se extienden a poniente del precedente, hayan tenido origen ya en el mismo siglo. De esta manera obtendríamos una construcción rectangular, poco definido su cierre por el norte y de gran semejanza con el manso (fig. 2).

Alrededor de esta edificación central, constituida por dos compartimentos, incomunicados entre sí, y con entrada por el sur, se habilitarían otras construcciones para acoger al ganado.

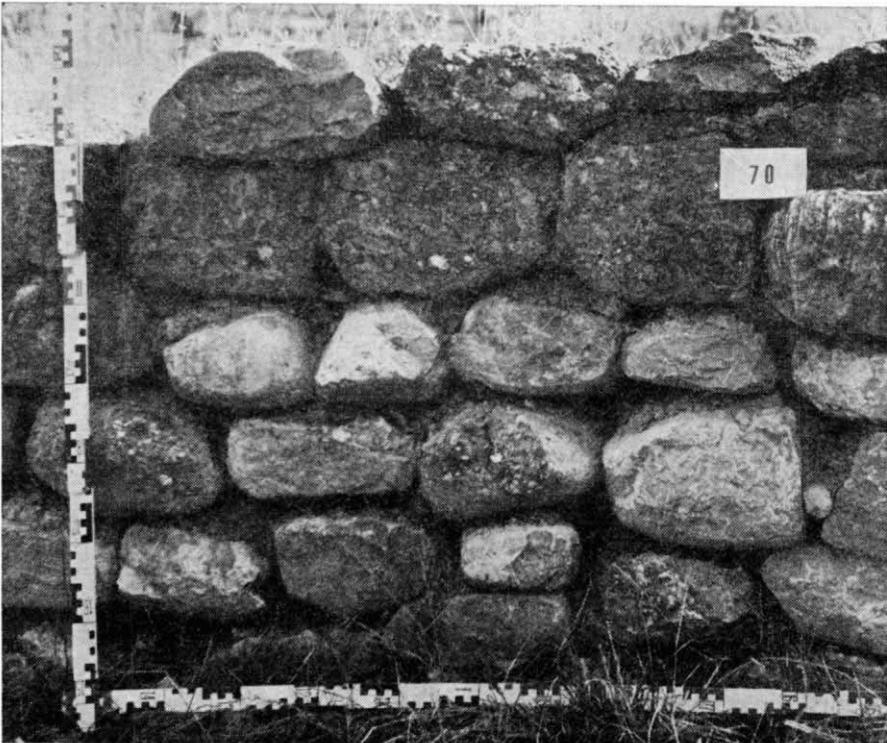
FOTO 4. Paramento del muro del siglo X. Pese a su irregularidad hay una cierta tendencia a la horizontalidad en las hiladas, que parecen alternar en grosor.

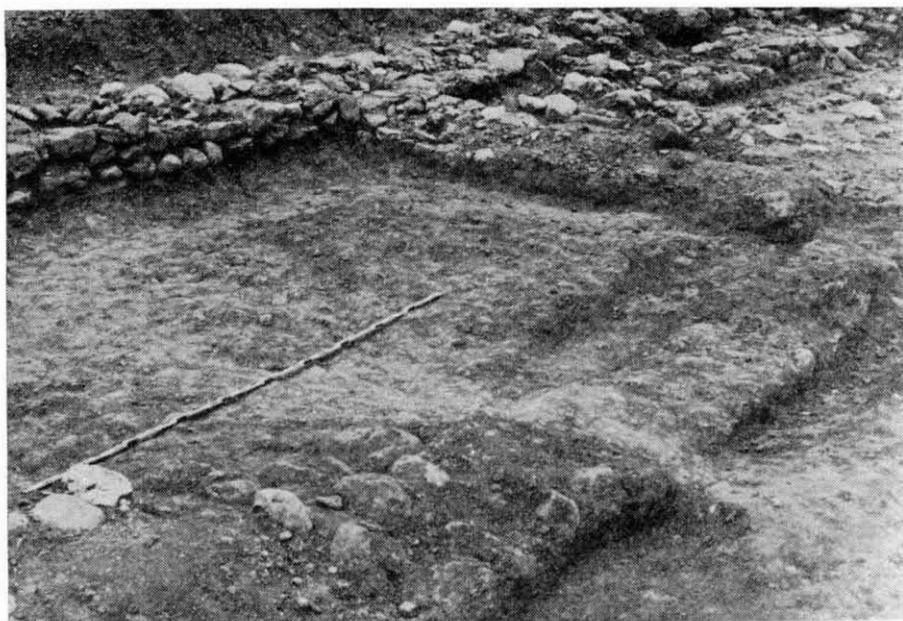
FOTO 5. La habitación A tras su excavación. Obsérvese el deficiente estado en que se hallaron los muros de este sector, con apenas la hilada de fundamentación, en la campaña de 1967 (A. F. Alberto del Castillo).

Así, el cuerpo principal sigue formando un rectángulo (de 20 por 7,50 y 5 metros), que se divide en tres compartimentos. La habitación A (foto 5), con entrada independiente y de dimensiones reducidas (6 por 4 metros), parece haber sido utilizada como establo de bóvidos o équidos, o bien como lugar para guardar los aperos, mientras que adosados a poniente de este edificio central se hallarían las construcciones y corrales para albergar al resto del ganado.

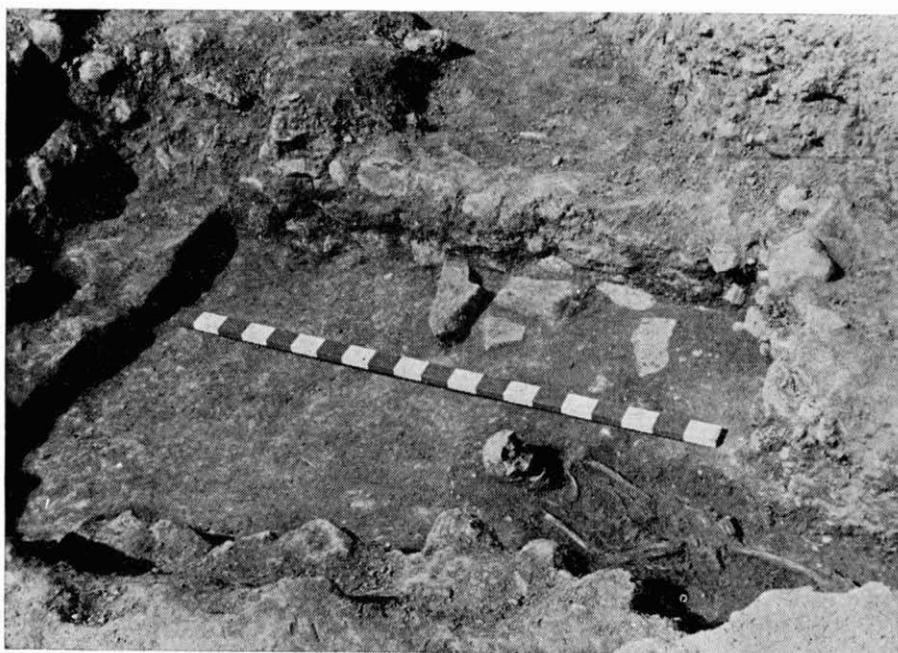
FORO 6. Aspecto del hogar cuadrado de la habitación B tras su excavación en la campaña de 1962. El enterramiento (núm. 2), que ocupa parte del hogar, es una inclusión que puede datarse entre el siglo XIII y XV (A. F. Alberto del Castillo).

de duda, puesto que cerca del ángulo noroeste apareció un gran hogar cuadrado, de dos metros de lado (foto 6). Junto a él, discurre un banco corrido, adosado al muro de poniente, a modo de asiento pétreo, que pudo utilizarse además como alacena. El banco, que corre por el lado meridional de la habitación, tiene una mayor amplitud (unos dos metros de anchura) y pudo servir como lugar en donde se alineaban los camastros

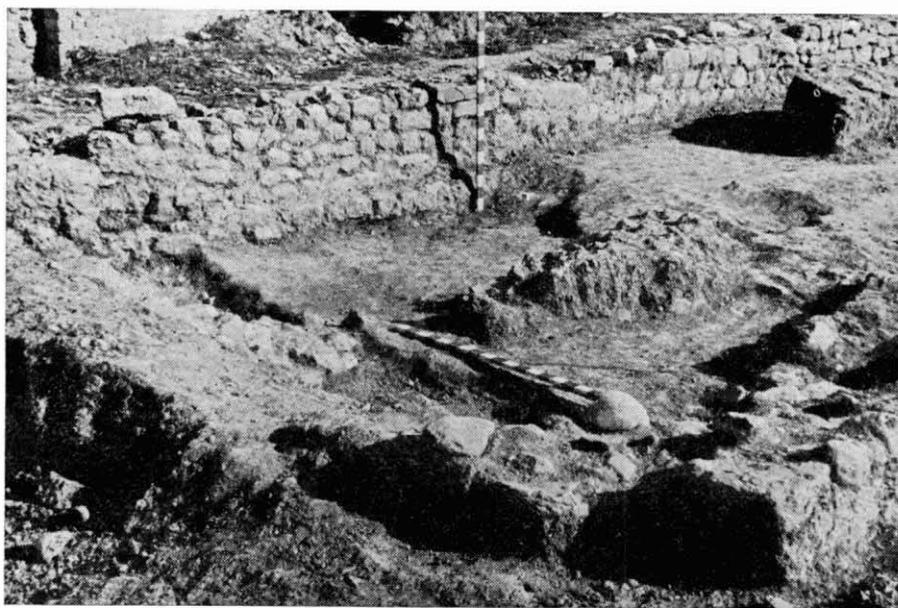
FORO 7. Vista de la habitación C, desde el Noroeste. Su origen parece corresponder a una reorganización del habitat entorno al siglo XI (A. F. Alberto del Castillo).

Una abertura en el muro septentrional daba acceso a la habitación C (foto 7), de dimensiones más reducidas (6 por 5 metros) y probablemente subdividida en dos ámbitos similares mediante una pared divisoria, que corre de norte a sur. La puerta de acceso a la habitación daba paso al ámbito de levante, a juzgar por las escorias de cobre y de hierro retiradas y por diversas piedras cubiertas con una superficie vítrea verdosa (producto de la fusión de un óxido de cobre y algún otro elemento) recogidas, puede suponerse que se trata de un pequeño taller, con una fragua, dedicado a labores artesanas. En comunicación con éste se halla el ámbito de poniente, en cuyo ángulo noroeste apareció un horno que, entre otros usos, pudo utilizarse para cocer el pan destinado a la alimentación de la comunidad..

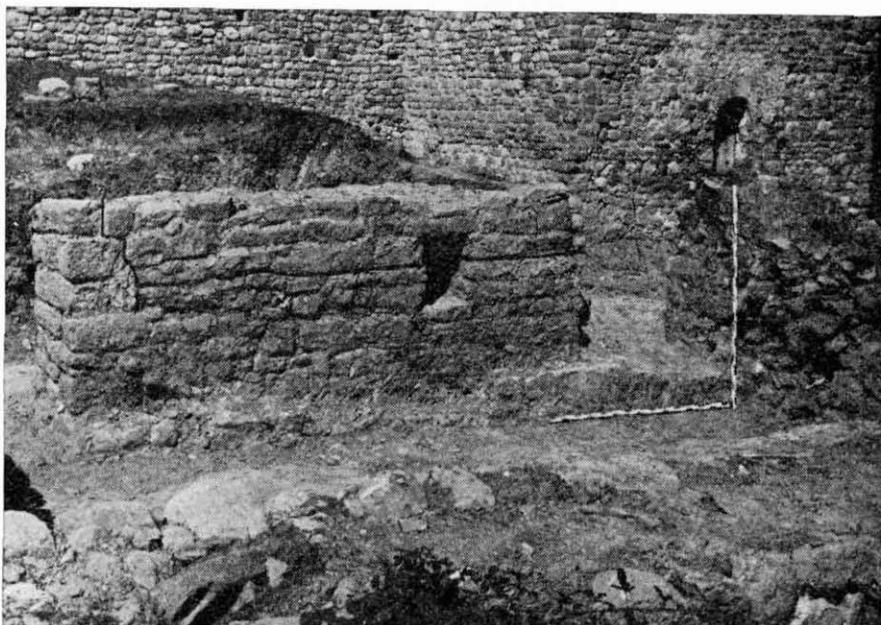
FOTO 8. Vista parcial de la habitación D tras la campaña de 1967 y aspecto del muro septentrional de la misma, consolidado por su parte superior. Obsérvese la alacena y la técnica constructiva en los ángulos y en el paramento (A. F. Alberto del Castillo).

La habitación C parece ser la última construcción y se debe situar en un momento cercano a la desaparición del cenobio. La estancia del sector sur, a la que nos referimos, debió ser un edificio rectangular de una sola planta y de dimensiones reducidas (6 por 4 metros), construido con probabilidad a lo largo del siglo XII, con muros de piedra (de 0,80 a 1 metro de grosor) bien asentada, aunque las piezas fueran unidas con barro, o con una argamasa de tierra y cal (foto 8).

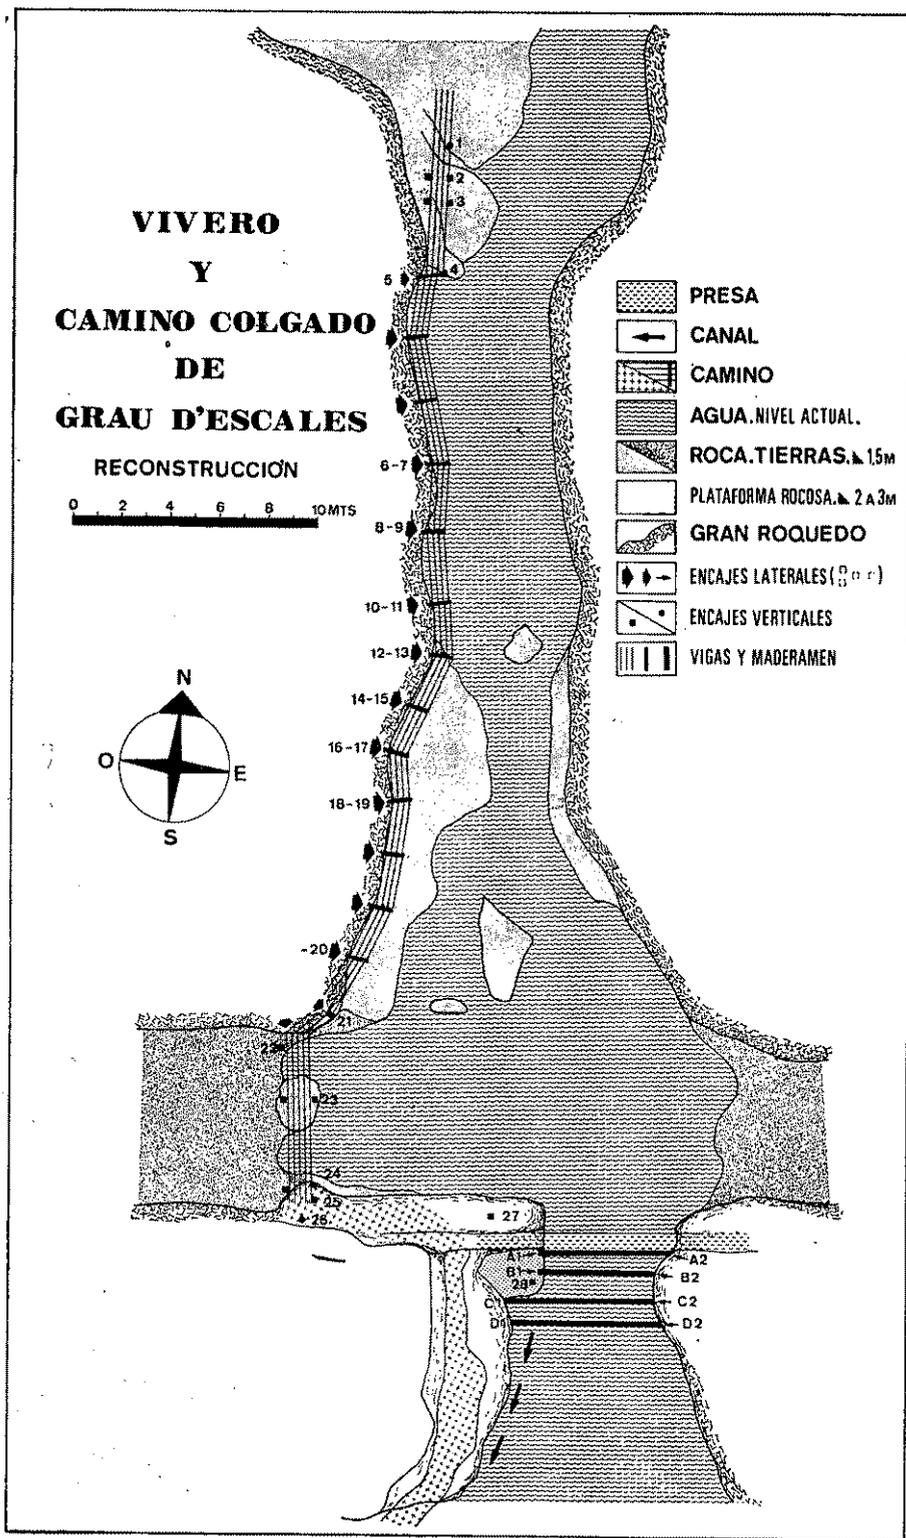
FIG. 3. Planta del cauce del río Aigua d'Ora a la entrada en el prado de Sant Pere, con la situación de los encajes y disposición de las estructuras en madera.

En primer lugar trataremos de situar el emplazamiento que ocupó esta instalación, para luego pasar a reconstruir de modo hipotético su estructura. El río Aigua d'Ora hace su entrada en el lugar de Sant Pere atravesando el desfiladero de Valiellas (véase foto núm. 1). En un recorrido de unos doscientos metros, su curso se halla encajonado entre las paredes de roca, que se levantan casi verticalmente a ambos lados y sus aguas cubren el espacio existente (seis metros aprox.). Ya cerca de la salida del estrecho, el cauce se amplía un poco, para más tarde volverse a reducir de modo definitivo antes de hacer su entrada en el prado de Sant Pere. En este punto se hallan los encajes en la peña a los que nos referimos a continuación (fig. 3).

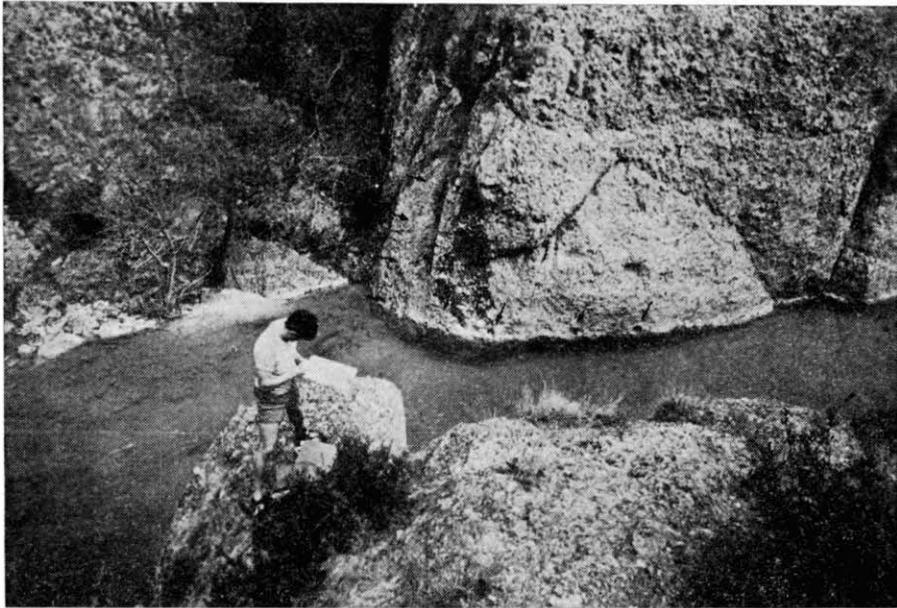
FOTO 9. Emplazamiento de la presa. Al fondo, puede observarse el trabajo de excavación en la peña y los encajes laterales de la orilla izquierda —2— (Jordi Bolbs).

Si se observa con detenimiento, puede apreciarse aún hoy el trabajo de excavación realizado en ambos lados del roquedo, que encajona el lecho del río (foto 9 y 10). Aprovechando las condiciones favorables de la contextura de la roca, se han rehundido verticalmente una zona acanalada en ambas orillas, a modo de ranuras, en donde se insertaba el dique. Aquél estuvo compuesto no por gruesos tableros, a juzgar por la anchura de las acanaladuras, sino por dos

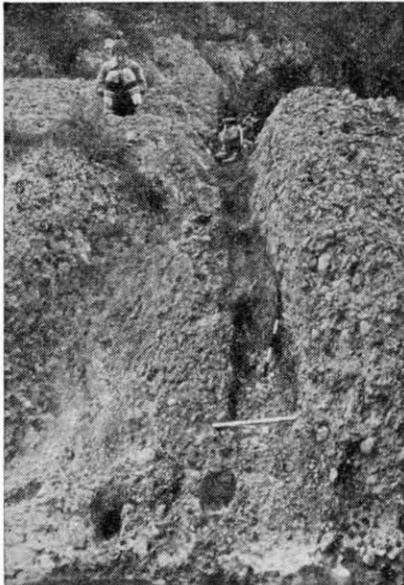
FOTO 10. Trabajo de excavación en la orilla derecha —1—. Se advierte la zona rehundida para asentar el cuerpo principal de la presa y, de izquierda a derecha, los encajes 28, B 1 y A 1.

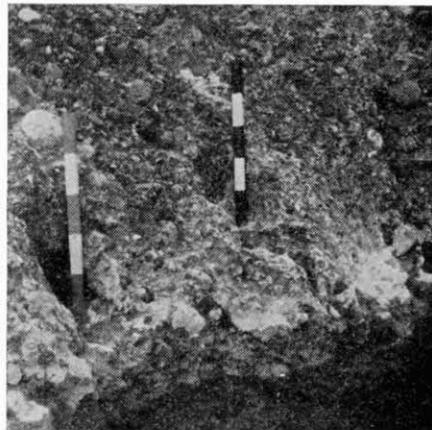
FOTO 11. Detalle de los encajes laterales B 1 y A 1, excavados casi al nivel del agua.

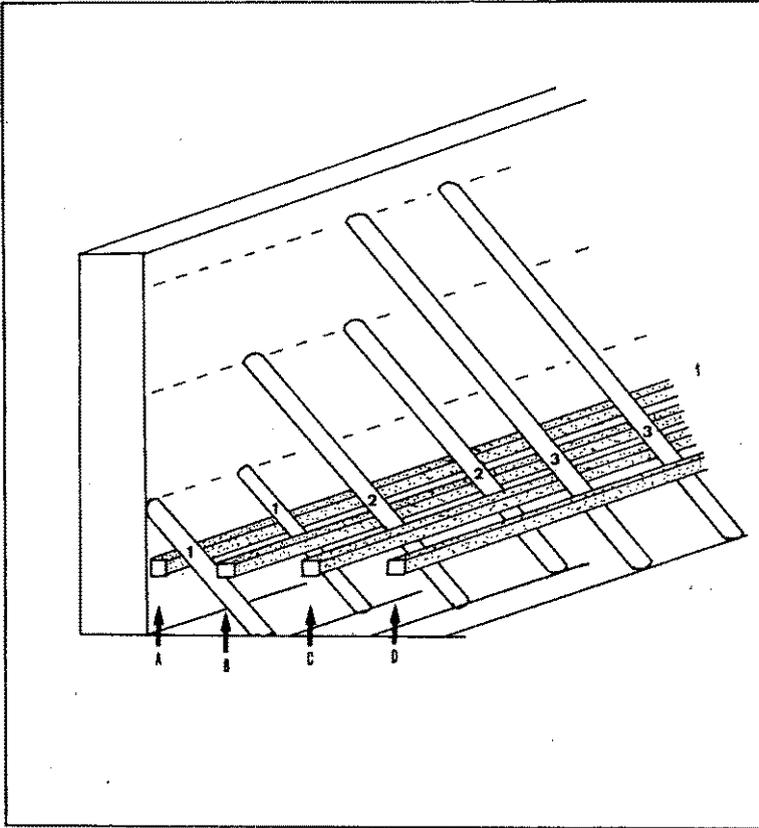
FIG. 4. Interpretación de la disposición de los elementos de apoyo de la presa a través de la situación de los encajes excavados en la peña. Los travesaños A, B, C y D tienen la función de asegurar los puntales, que refuerzan a distintos niveles el cuerpo central de la presa.

Cada uno de los travesaños tuvo una finalidad concreta (fig. 4), aunque común, ya que permitió *fijar y mantener los puntales en su posición*. La elección del sistema de sujeción empleado era el más adecuado, debido a que difícilmente se podía hallar el necesario apoyo en el lecho del río y la realización de una cavidad artificial resultaba imposible aún en la estación estival.

De modo que el travesaño A sirvió de sostén a diversos troncos colocados en posición vertical, que apoyándose a su vez en el cuerpo medio de la presa, permitían dar mayor solidez a ésta en su zona inferior (la correspondiente al cauce). Precisamente en el lugar donde el dique era vulnerable, puesto que el agua había impedido su correcto asentamiento. El resto de los travesaños (B, C y D) aseguraban de forma indirecta la fijación e inmovilidad de los puntales,

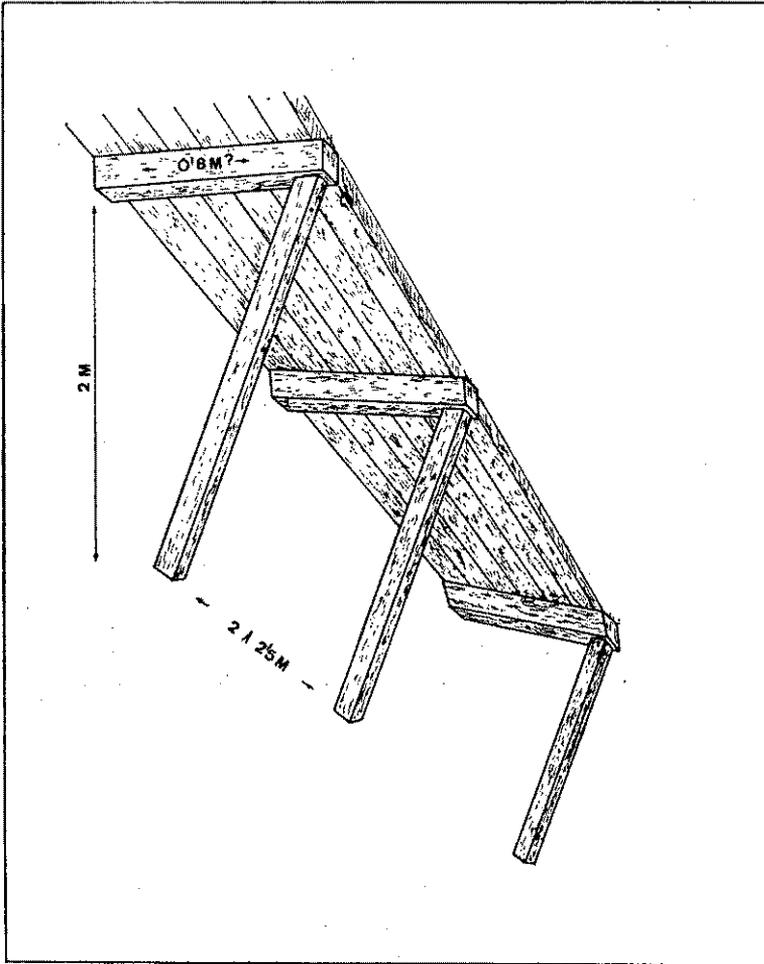
FIG. 5. Reconstrucción del camino colgado.

la pared y quedaba literalmente colgado de ella mediante encajes laterales. El sistema de apoyo empleado (fig. 5) consistió en crear un sostén horizontal que transmitiera toda su carga a un solo plano vertical (la pared rocosa). Una viga era colocada en posición horizontal y embutida por uno de los lados en un encaje lateral. Mientras que el otro extremo del madero descansaba en un puntal, asentado en un encaje de entrada oblicua y situado a unos dos metros por debajo del primero.

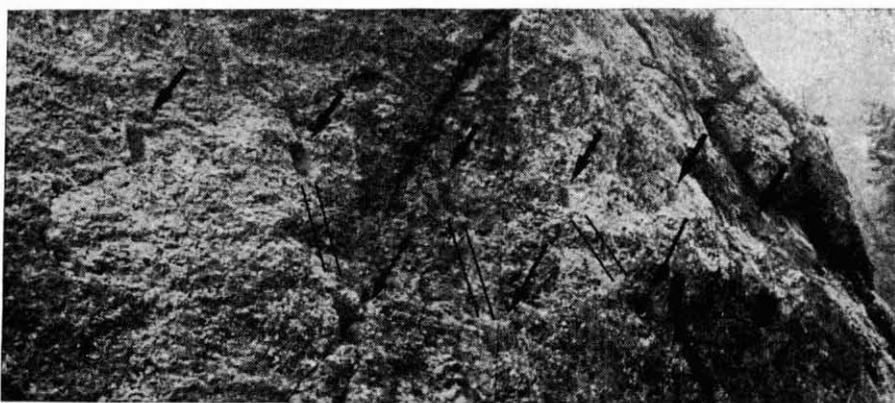
FOTO 12. Sucesión de encajes en la pared rocosa del desfiladero, que sirvieron de apoyo a la estructura del camino colgado. De derecha a izquierda, pueden verse los encajes: 8, 10, 12, 13, 14, 15, 16, 17 y 18.
