Algo más sobre el comportamiento de las estructuras frente al fuego

F. Mañà (O.C.E.)

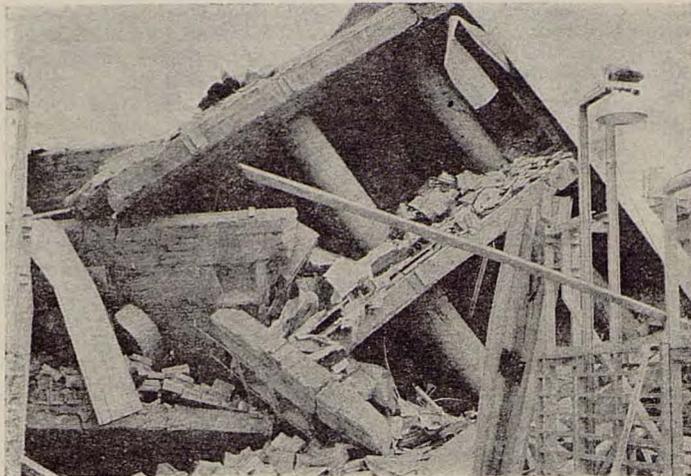
1. Vuelco general del edificio al colapsar uno o varios pilares.

Si se tiene en cuenta esto, las fotografías de los resultados de un incendio acaecido en la localidad de Badalona dan que meditar sobre el comportamiento de las estructuras reticulares frente al fuego (fots. 1, 2, 3, 4, 5 y 6).

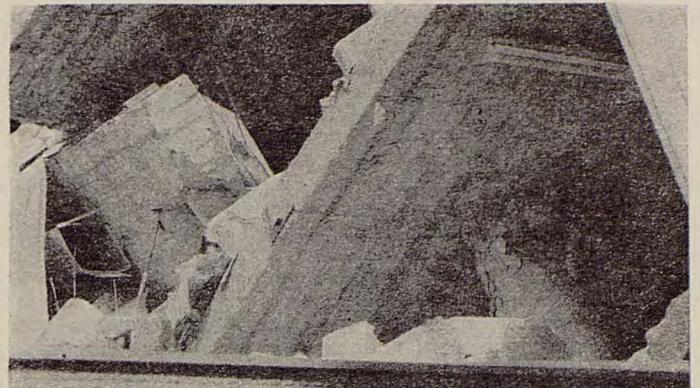
4. Otra vista del pilar de la fotografía anterior.

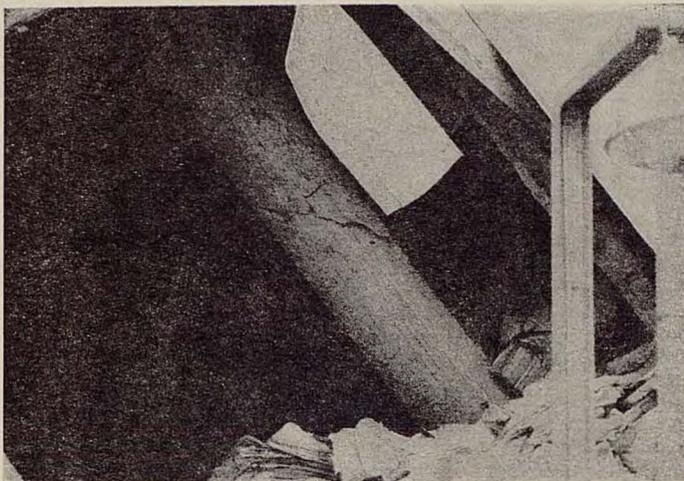
3.— En piezas solicitadas por esfuerzos cortantes de importancia, sea por la aparición instantánea de sobrecargas gravitatorias (caída de elementos superiores), sea por efecto de sobrecargas térmicas provenientes de la dilatación de los dinteles bajo el efecto del fuego.

2. Grieta de cortante producida por los empujes del techo dilatado o por la caída.

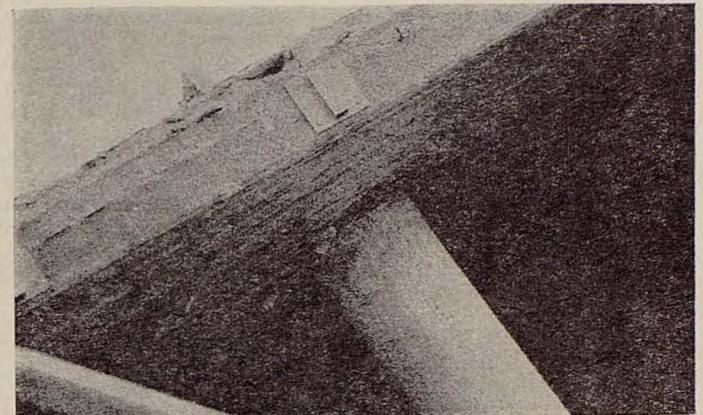
5. Rotura por punzonamiento.

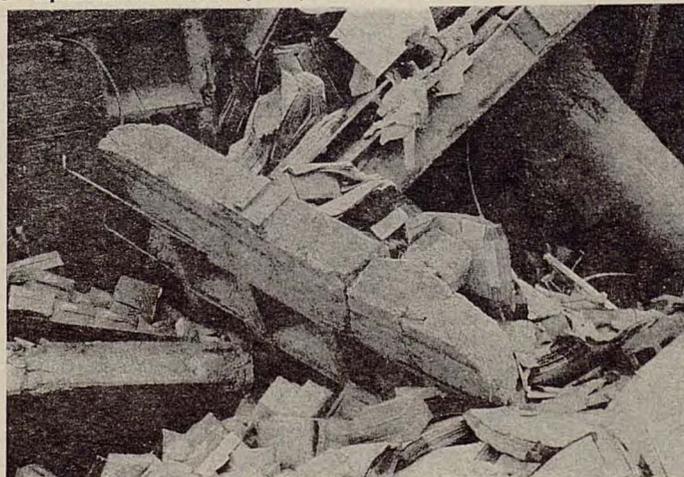
6. Rotura por punzonamiento.

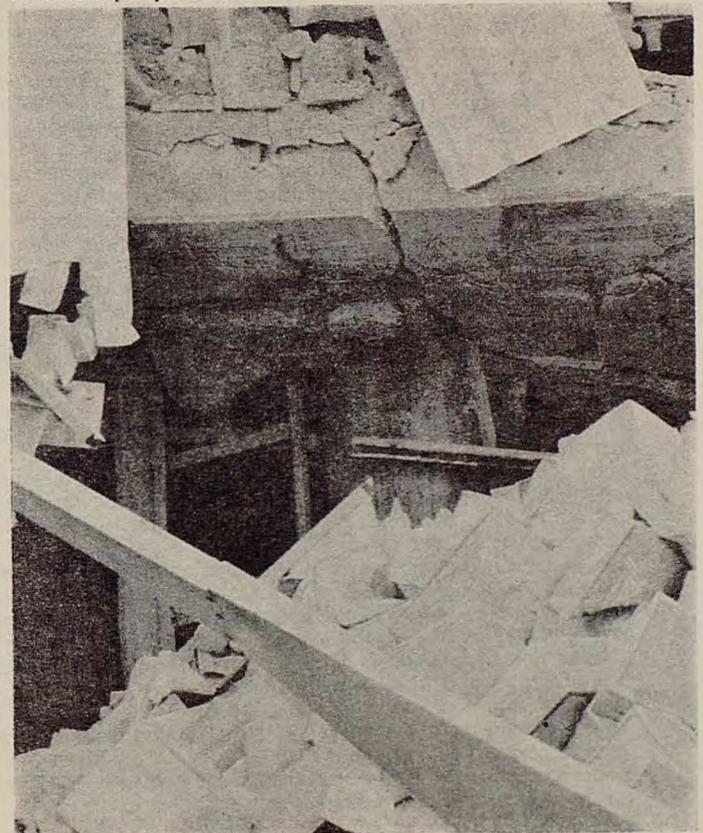
2.— Solicitaciones a compresión de elementos deteriorados por el fuego y/o sobrecargados instantáneamente. Este efecto tiene especial relevancia cuando se trata de piezas esbeltas a las que a su pérdida de resistencia se les suma una disminución del módulo de elasticidad, lo cual reduce de forma importante la carga crítica de pandeo y motiva que este conocido fenómeno de inestabilidad tansversal se presente de golpe. Lo citado tiene en las piezas metálicas mucho más interés por su mayor probabilidad de presentarse.

3. Aplastamiento de un pilar por flexocompresión.

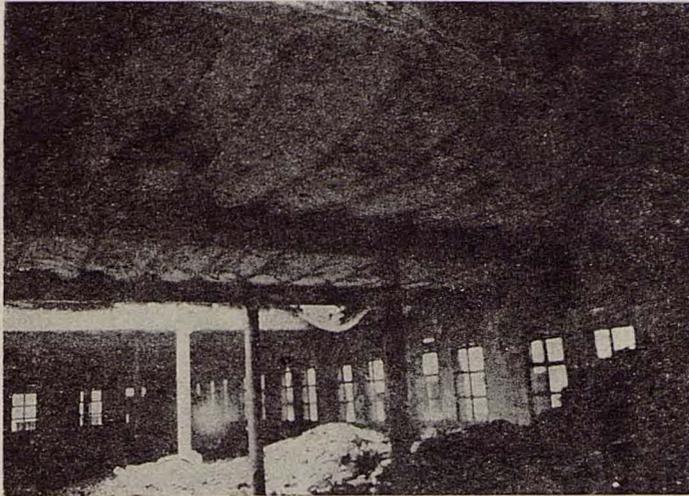
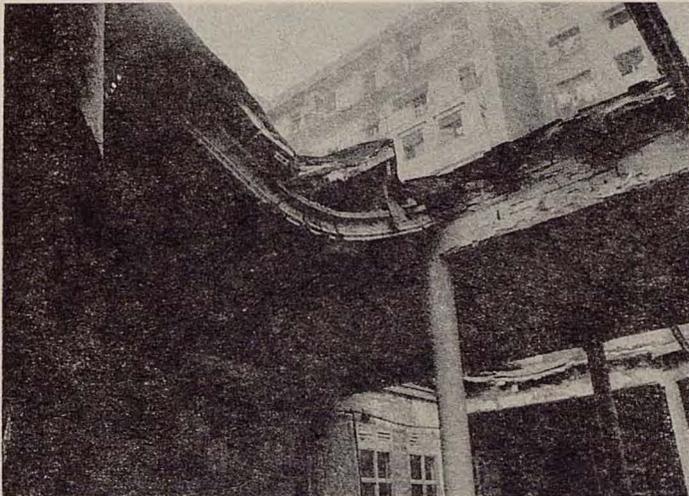
7 y 8. Grandes flechas sin colapso al deformarse libremente.

endio de la «NATIONAL», en donde, como se puede observar en las fotografías 7, 8 y 9, los techos llegaron a deformarse tanto que es imposible imaginar que estén contruidos a partir de viguetas de hormigón armado y bovedillas a la catalana. En el caso de estructuras metálicas, las caídas instantáneas no están tan claras como en el caso de tratarse de un material tan rígido como es el hormigón.

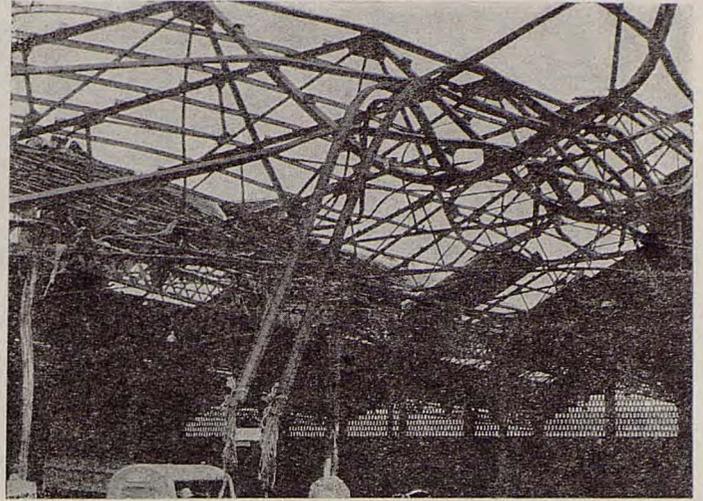
12.

- 1.—Cordones comprimidos de cerchas (fot. 12 pandeo de los pares en tinglado del muelle).
- 2.—Platabandas o perfiles delgados asociados por soldadura discontinua constituyendo un perfil compuesto. 13 (Incendio Iberia Radio).
- 3.—Aletas comprimidas de jácenas esbeltas. (Incendio NATIONAL).

- 3.º—Que, a poder ser, los pares y diagonales a compresión de cerchas planas sean de hormigón o bien perfiles hormigonados a fin de disminuir su esbeltez (protección adicional al aislamiento térmico que ello les proporciona).
