La restauració de les restes arqueològiques de can Terrés

Treballs

Sílvia Garriga Castebanque

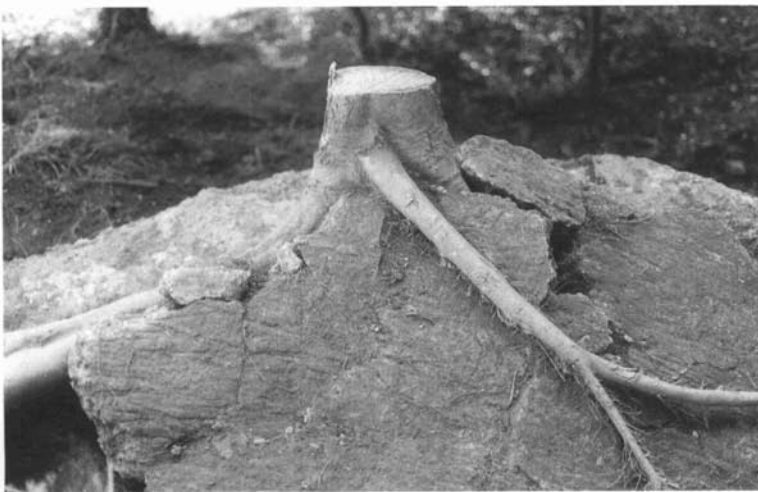
Destrucció d'un paviment d'*opus testaceum* per les arrels d'un lledoner.
Fotografia: Estrat, SCP.

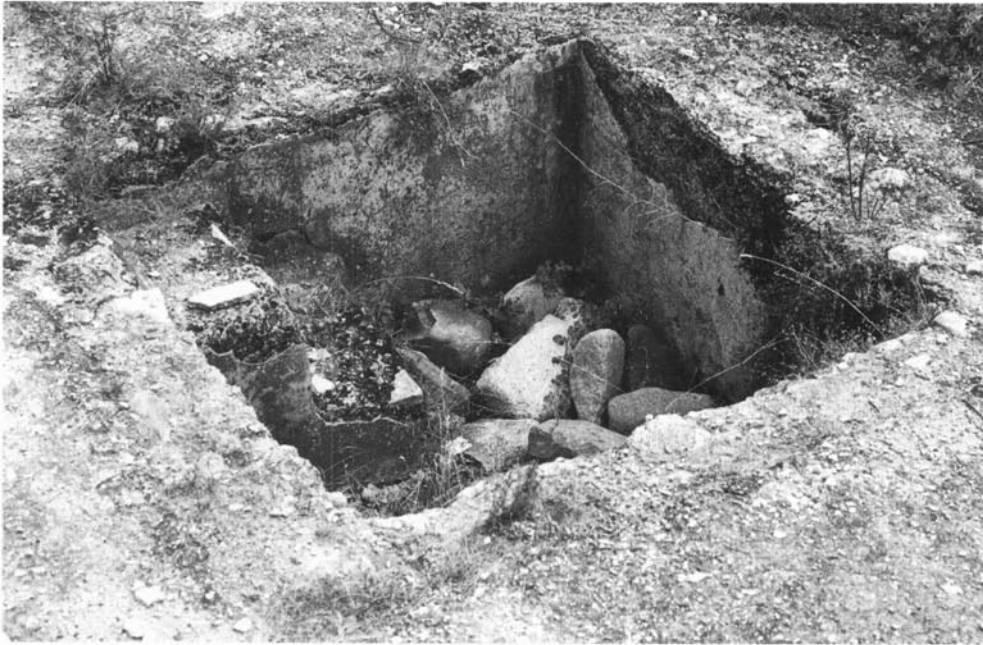
Pediluvi del vestidor dels banys.

La primera fotografia correspon a l'estructura poc després d'excavar-se durant els anys setanta. S'hi pot observar la perfecta conservació dels arrebossats.

La segona és de l'any 1993, abans de la primera campanya de restauració.

Es pot veure l'avançat procés de degradació que ha afectat els arrebossats en poc més de vint anys.

En les diverses campanyes de restauració es va procedir a extreure les consolidacions dels anys setanta, ja que s'havia utilitzat morter pòrtland per a omplir les llacunes i segellar les vores. L'ús d'aquest material va agreujar la degradació dels arrebossats, n'augmentà la fragmentació i en provocà la caiguda a causa dels diferents graus de duresa. Una vegada extret el pòrtland, es van tornar a segellar les vores amb morter de calç

i sorra per a evitar que l'aigua seguís filtrant-se cap a l'interior de l'arrebossat i per a aturar el procés de descohesió del mur. Això no obstant, el segellat és una solució d'urgència, una intervenció temporal a l'espera de la consolidació definitiva de tot l'arrebossat. També es va començar l'eliminació dels atacs biològics (fongs, molses, líquens, etc.) amb la combinació de banys de peròxid d'hidrogen (80 vol.) amb una neteja mecànica (raspalls de plàstic, espàtules) amb aigua. Al final del procés es va dur a terme la neutralització amb aigua destil·lada.
