ALBERT LÓPEZ MULLOR
XAVIER FIERRO MACÍA
ÀLVAR CAIXAL MATA¹

*RESULTATS DE L'EXCAVACIÓ A L'ESGLÉSIA DE SANT JAUME
SESOLIVERES (IGUALADA, ANOIA)*

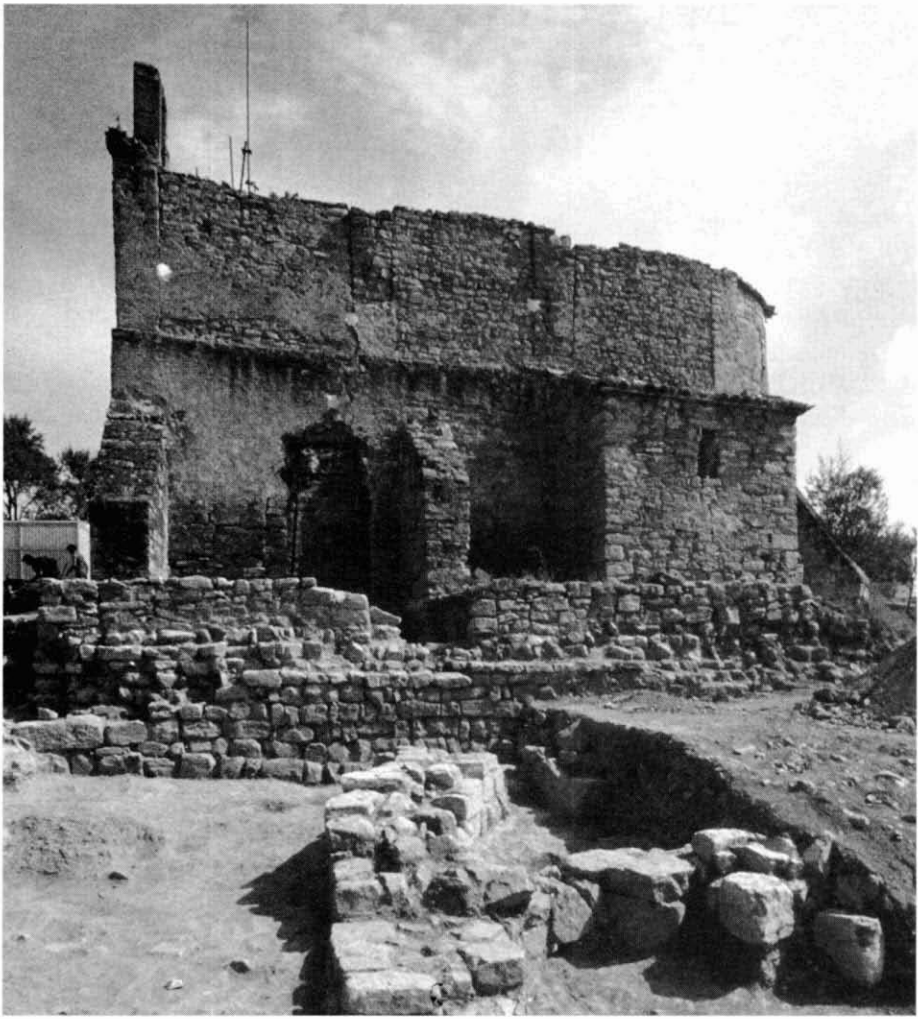
Fig. 1. Vista de l'església des de migdia. En primer terme les estructures aixecades al segle XIII. Foto SPAL, 1993.

Es tracta d'un edifici de gust romànic i planta senzilla, compost de nau única i capçalera semicircular, bastit amb aparell de carreus de marès local força ben treballats. A l'angle sud-est, hi ha la sagristia, un petit afegitó rectangular, que ha perdut la coberta, limitat a llevant per un dels tres contraforts que apareixen a la façana meridional del temple, i que es completen amb un altre d'adossat a l'absis. Com que aquest darrer element és llis, tot i que presenta banquetes ornamentals, l'únic detall que dona un cert caràcter a la fàbrica medieval és l'arc d'una de les dues portes: l'occidental, paredada en el moment de l'excavació, que posseeix una rosca de dovelles ben treballades. L'accés meridional, l'únic practicable i en què l'arc ha desaparegut gairebé del tot, degué tenir una aparença semblant, encara que també ostenta un trasdós menut de peces horitzontals. De totes maneres, allò que més crida l'atenció d'aquest edifici és la presència d'un pis superior format per panys de maçoneria alternats amb pilars encastats en el parament. Tot això en el tester és coronat per un joc complicat de tres espadanyes successives (fig. 1).

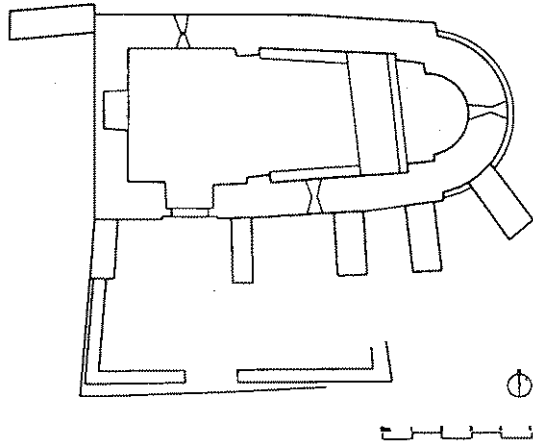
Fig. 2.2. *Idem*: mitjan s. XIV

3.2. *La reforma de mitjan segle XIV (fig. 2.2)*

Amb motiu d'aquesta modificació, a l'interior del temple es van pavimentar de nou els dos ambients del presbiteri. A l'exterior es van dur a terme nombroses reformes en els costats septentrional i meridional. Per datar aquestes transformacions ens basem en la presència o l'absència de la mateixa ceràmica del taller de Cabrera esmentada al començament, i sobretot en una sèrie de monedes aparegudes dins i fora de l'edifici. Pel que fa a la ceràmica, ja hem vist que a final del segle XIII es trobava en plena producció, la qual cosa podria indicar que hi va continuar el consum durant el XIV (figs. 7.3, 8.1). De totes maneres, la terrissa apareguda a l'estrat d'amortització de la necròpolis prové en bona part d'un altre centre (fig. 7.5). Tot això podria indicar que al llarg del segle XIV la producció de l'alfar al-ludit tendia a minvar, o senzillament que a mitjan d'aquesta centúria ja restava aturada, i les peces que trobem són residuals.

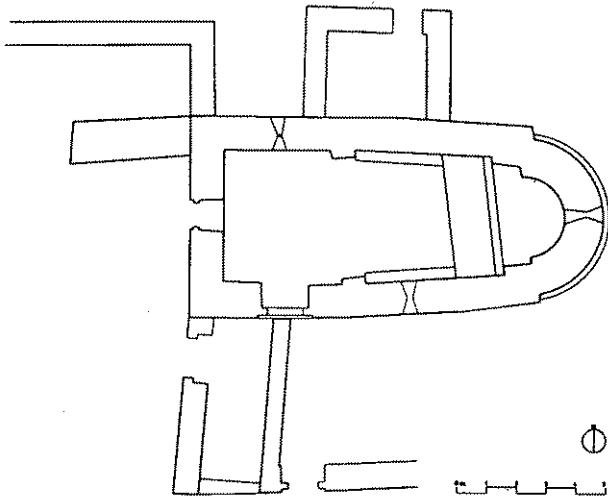
Fig. 3.1. *Idem*: T. p. q. 1487

3.3. Els canvis de cap al 1487 (figs. 3.1, 4-6)

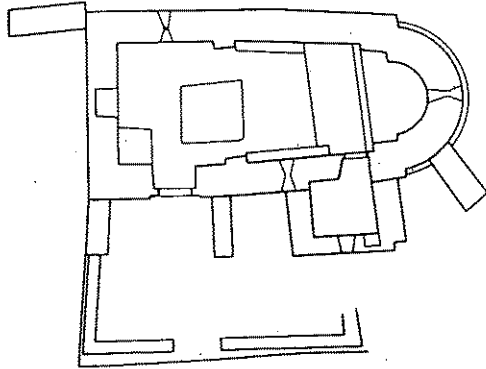
Fig. 3.2. *Idem*: refeccions del segon terç del s. XVII i de començament del s. XVIII

3.4. Millores cap al segon terç del segle XVII (figs. 3.2, 4-6)

3.5. *Les darreres obres importants, c. segon decenni del segle XVIII (figs. 3.2, 4-6)*

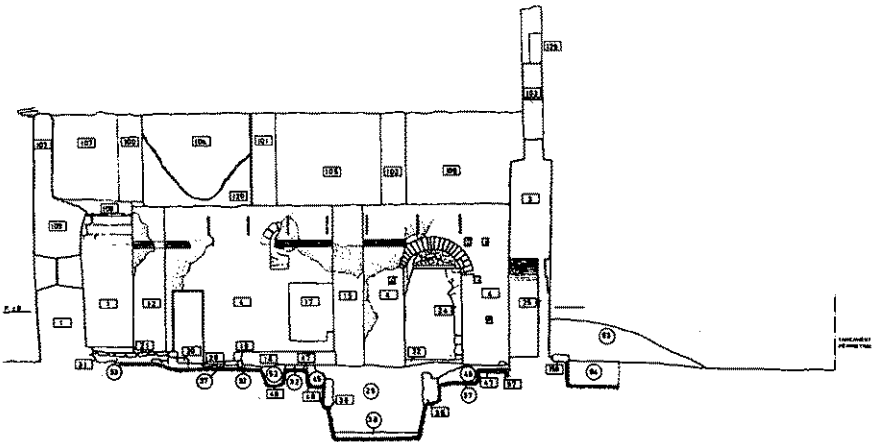
Fig. 4. Secció axial de l'edifici amb indicació de les unitats estratigràfiques

Suposem que un element trobat a la zona del tester pertany a la primera etapa de l'edifici. Es tracta d'una mena de sòcol bastit en direcció nord-sud (figs. 2.1, 4). Ocupava gairebé tota l'amplària de la façana de ponent, llevat d'una cinquena part a l'extrem meridional, aproximadament, i va ser erigit amb carreus, lloses irregulars i altres materials, com ara una dovella reaprofitada. La superfície vista era unida amb morter de calç i se'n conservava molt poca alçària; la fonamentació, que arribava a les margues naturals, situades a uns 50 cm de fondària, apareixia lligada amb argila. El sòcol era format per tres trams escalonats i recolzats en les margues, les quals podrien haver estat retallades; el tram intermedi coincidia amb la situació de la porta de ponent del temple. A la part superior de l'element, en el tram meridional, el més ben conservat, s'observava un tros de fust de columneta posat verticalment i enganxat amb morter a la base de l'estructura; immediatament a migjorn apareixien unes restes que podrien ser la part inferior d'una pilastra.

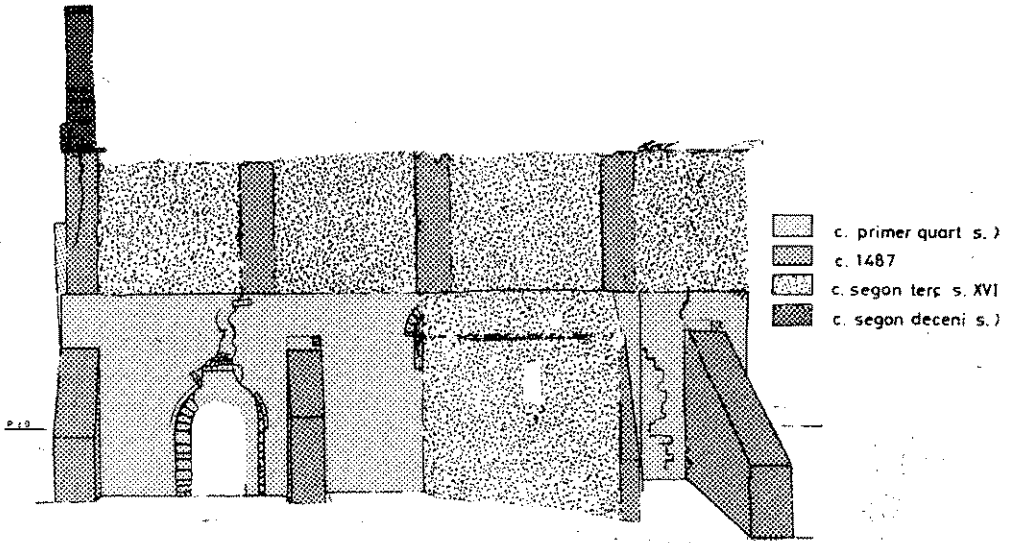
Fig. 5.1. Alçat esquemàtic de l'edifici amb indicació de les fases edilícies: façana de migdia

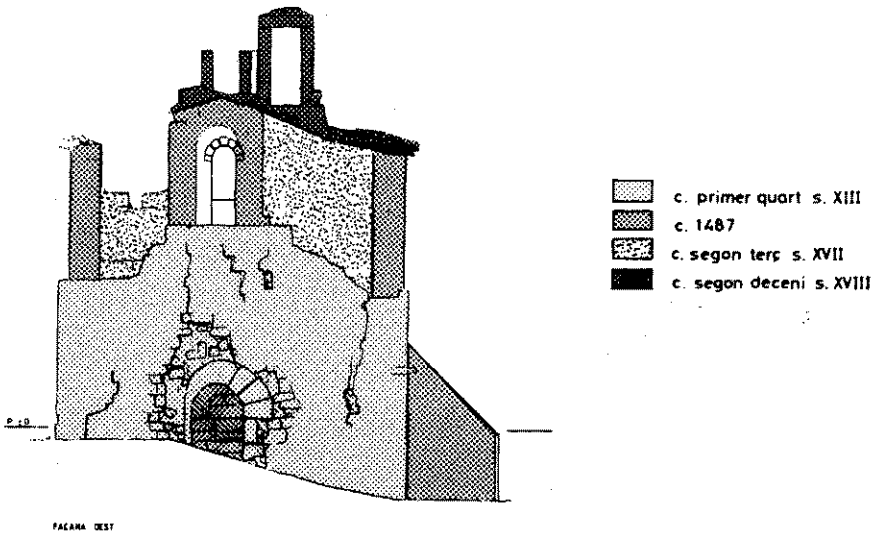
Fig. 5.2. Idem: façana de ponent

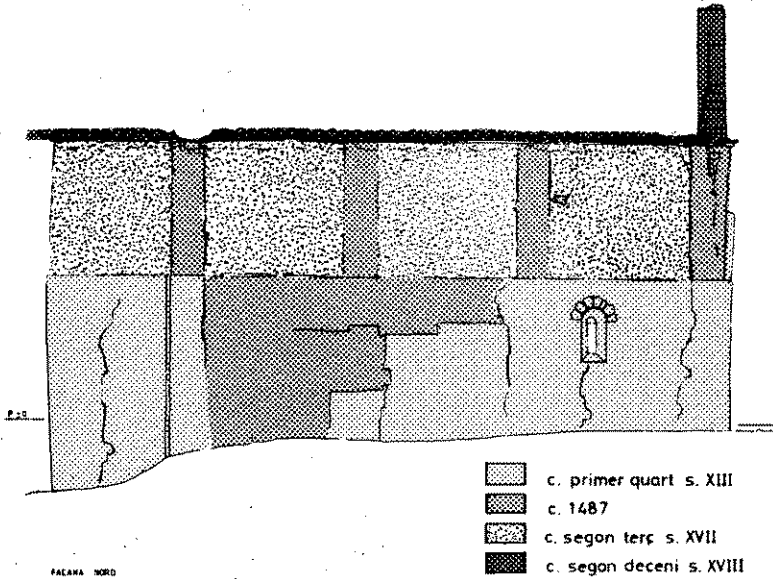
Fig. 6.1. *Idem*: façana de tramuntana

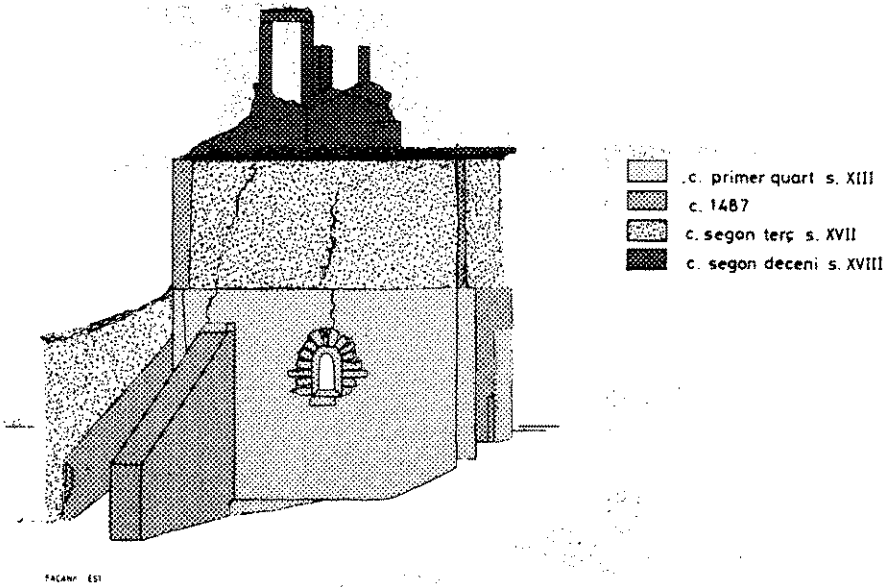
Fig. 6.2. *Idem*: façana de llevant

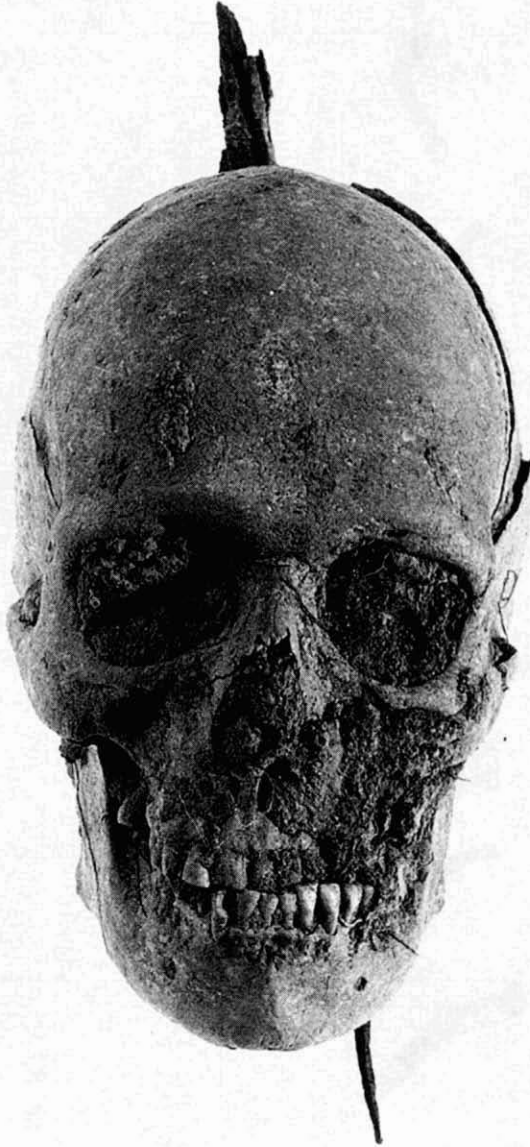
Fig. 12. Cranis enclavats trobats a la u.e. 98, fossa comuna o ossera utilitzada entre 1350 i 1487. Foto Museu Arqueològic de Barcelona, 1994.

També, entre el final d'aquesta fase i el començament de la següent, a ponent de l'edifici, no lluny del capcer, es va anar reblint un espai sepulcral utilitzat com a fossa comuna. En aquest indret, on no es va poder individualitzar cap enterrament, es van trobar dos cranis enclavats (fig. 12), actualment en estudi.¹⁴
