# EL MARC DE LA INTERVENCIÓ DE JOSÉ MARÍA CABRERA GARRIDO I ALEJANDRO FERRANT VÁZQUEZ A RIPOLL (1959-1975)

ANTONI LLAGOSTERA FERNÁNDEZ

## Resum

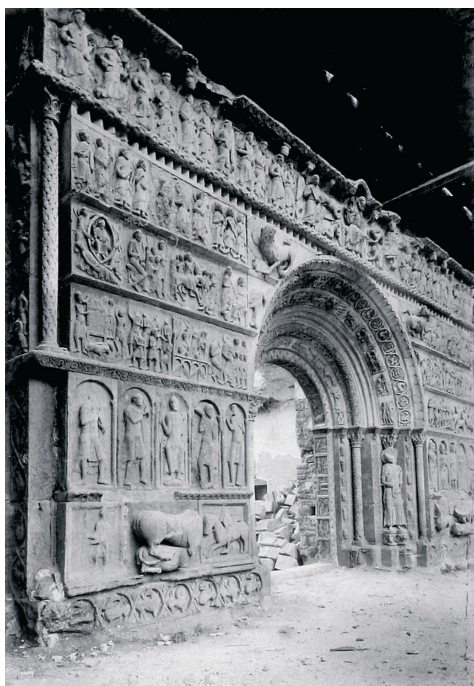
Les fotos de la portada que va fer Marc Sala per encàrrec dels germans Pere i Josep Maria Pellicer i Pagès i l'Associació d'Excursions Catalana (sèries de 12 i 18 fotografies) són, les primeres, de començaments de 1877, i, les segones, de gener de 1880.

*Les tres fotos de Marc Sala (inícis de 1877 i gener de 1880) de la portada romànica de Ripoll.*

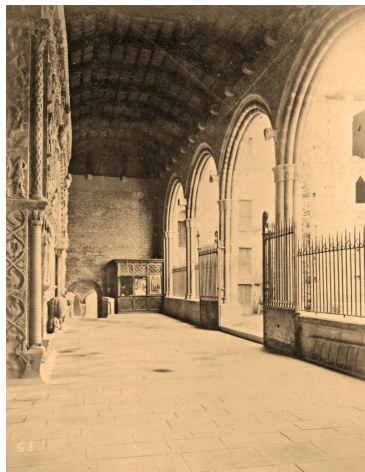
Les fotos d'A.S. Xatart (1893) ens presenten una nova visió de la portada. Una d'elles ens mostra que, malgrat que el terra encara no és col·locat, s'han fet reparacions a la cornisa i, fixant-nos de nou en el cap de la figura de sant Pau, aquest ja ha desaparegut totalment.

*Les tres fotos de la portada d'A.S. Xatart (1893).*

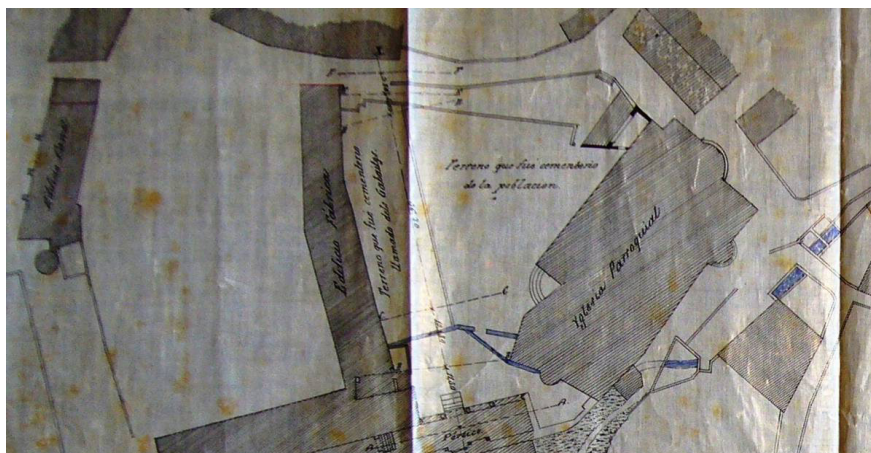
Plànols de la proposta de desdoblament i sífo del canal per a la fàbrica Graells (20 de febrer de 1862) que fou realitat després del pacte de maig de 1878 entre la Comissió provincial de Monuments de Girona, l'Ajuntament de Ripoll i el propietari. Arxiu de la Reial Acadèmia de Belles Arts de Sant Jordi de Barcelona.

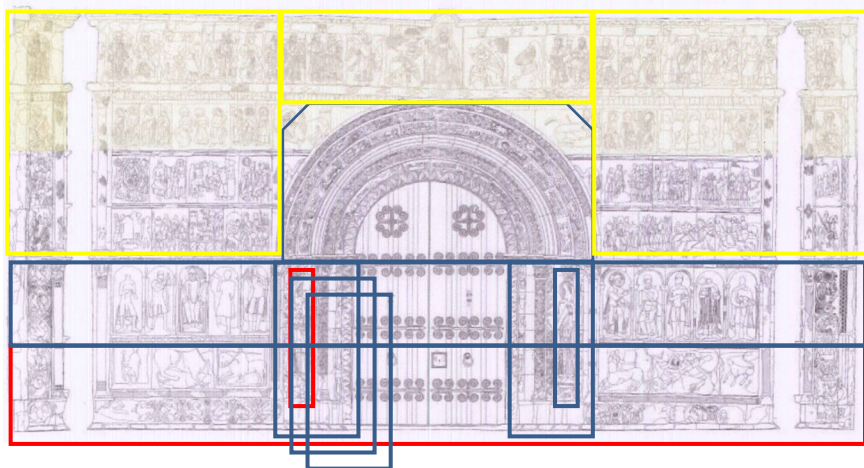
Amb la informació apareguda a *Scriptorium* (juny de 1929) podem fer un croquis que explicita les parts emmotllades, sia amb guix, ciment blanc Lafarge o Griffi, amb argila plàstica o plastilina o sistema mixt d'emmotllament i reproducció.

*Els requadres vermells indiquen les parts emmotllades en una primera part dels treballs dirigits per Utrillo (fins a octubre de 1928).*

*De color blau, les parts que la casa Lena emmotllà: el tercer compartiment i els muntants i les arquivoltes dels set arcs (a partir del 23 de març de 1929).*

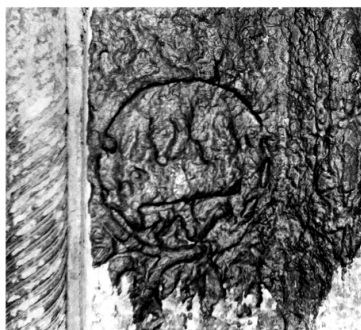
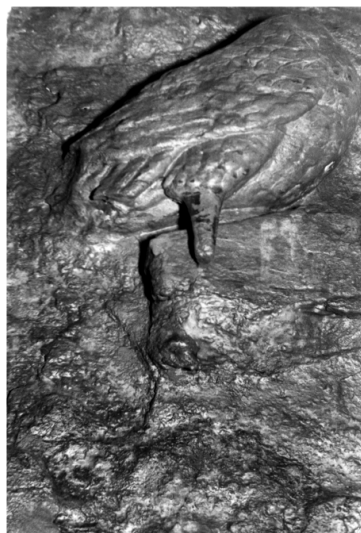
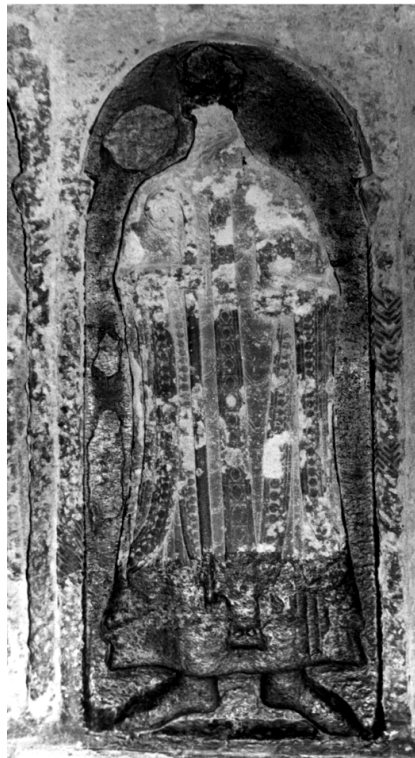
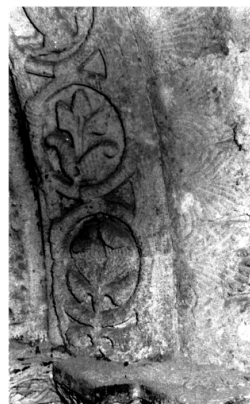
*Fotos amb el resultat de les proves de l'escultor gallec Juan Sanmartín a la portada.*

Sanmartín aplica aquest procediment a l'àguila de Sant Joan al fris superior, a un fragment de l'arquivolta i a la figura d'un bisbe al fris de Moisès.

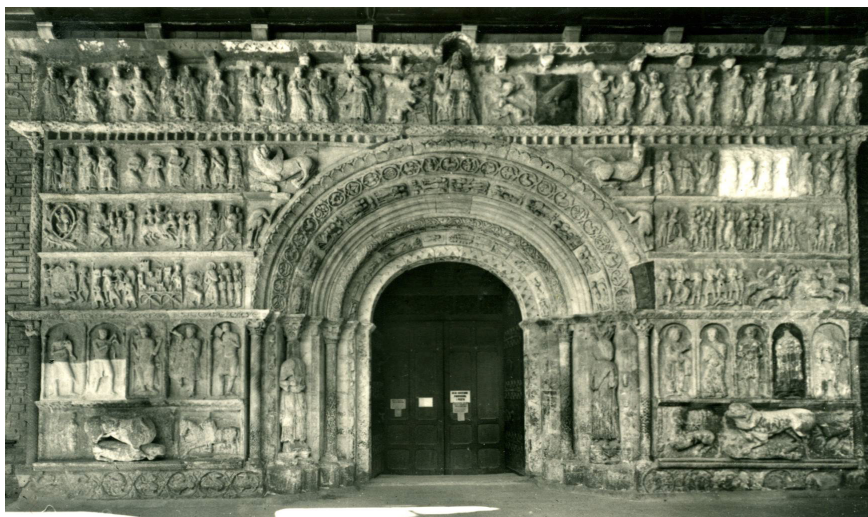
*Les proves amb beurada de calç varen deixar una evident mostra a la portada romànica de Ripoll.*

Segons Cabrera Garrido (1964): «Las pruebas de consolidación realizadas por indicación del profesor Augusti consistieron en la aplicación de una lechada de cal que al parecer fue más densa de lo que el profesor indicó (comunicación personal), lo que indudablemente influye en los resultados y sobre todo en la apariencia del sector tratado.»

En l'anàlisi realitzada per Eduard Porta d'una mostra d'aquesta zona, els components majoritaris són quars, calcita i guix. Els minoritaris: silicats d'alumini hidratats, il·lita i caolinita.

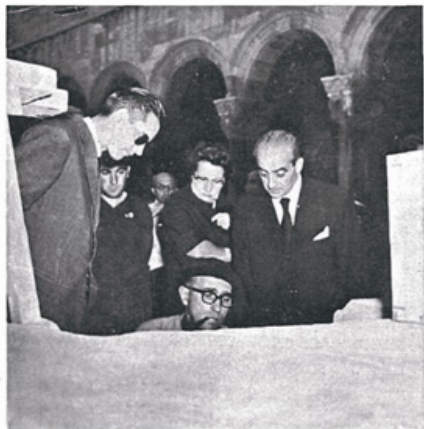
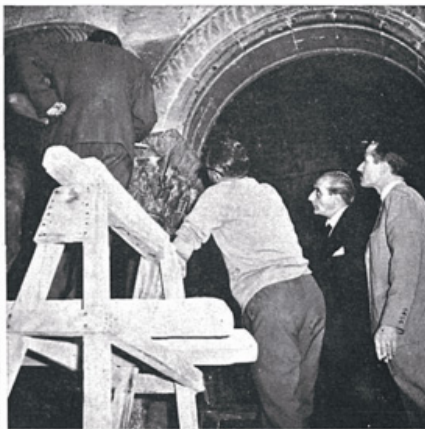
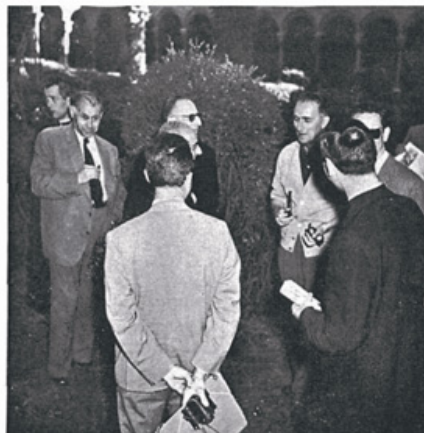
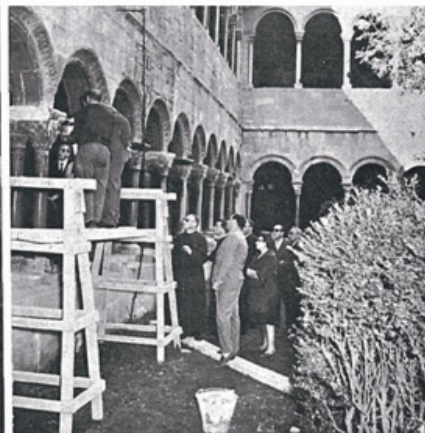
El pasado día 10, se realizaron en los Claustros del Real Monasterio las pruebas de un procedimiento propuesto por el profesor italiano Agustí para la fijación de las piedras de nuestro monumento. El presente reportaje realizado por Manuel Parés, capta distintos momentos del acto que pudiera ser trascendental para el futuro de nuestra Basílica.

Posteriorment es va fer, sota indicacions d'Augusti, una prova en certs llocs de la portada (part dels benaventurats, el personatge de Moisès i la part inferior de l'escena del rei David) .

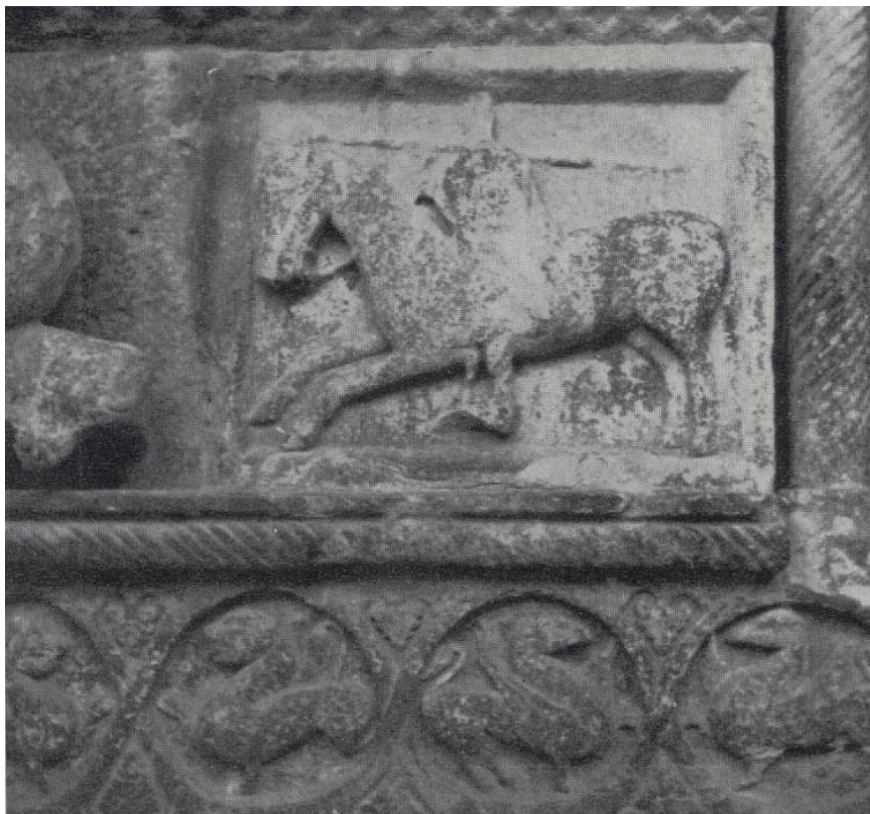
*Fotografia que mostra la zona utilitzada per fer la provatura de 1962 de Weber publicada a Informes y trabajos del Instituto de Obras de Arte, Arqueología y Etnología, del Ministeri d'Educació Nacional. Direcció General de Belles Arts (1964), juntament amb l'informe d'Augusti.*

L'etapa de provatures a la portada va continuar durant el 1962. Aquell any apareix un professor suís, de qui desconeixem el nom, que fa unes proves de consolidació, no publicades i desconegudes, del relleu del cavaller, a la part inferior esquerra de la portada romànica de Ripoll.
