## Patrimoni: el mal estat de can Patet

El passat 3 de juny, la secció de Patrimoni del Centre d'Estudis Argentonins Jaume Clavell va presentar una instància a l'Ajuntament d'Argentona referent als danys que patia la masia de can Patet del Cros a causa del seu estat d'abandonament. Aquest és un extracte de la instància:

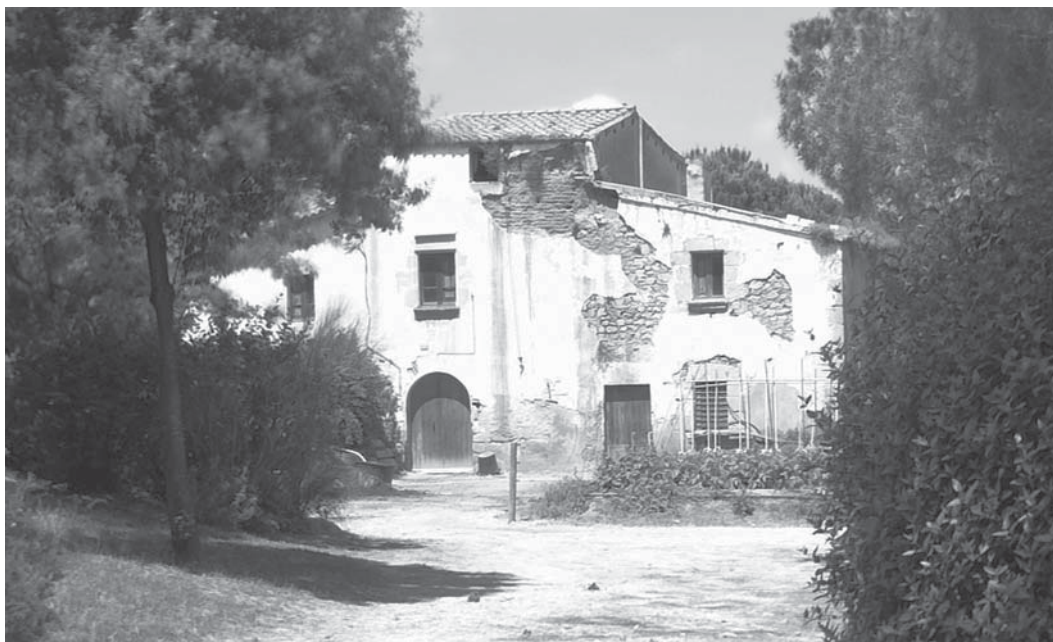
vera, el propietari de la finca va modificar el tancat de can Garí per incloure-la a dins. Des d'aleshores la masia ha estat deshabitada, i no ens consten obres de manteniment, llevat de la teulada de llevant d'on sembla que se n'han tret les teules, segurament amb intenció de mantenir-la, però no sembla s'hagin tornat a posar totes. També, i com s'observa en les fotos que acompanyen aquesta instància, s'ha després bona part del "arrebossat" que cobreix la paret de la façana, que és de tàpia, fet que ha provocat que aquesta es vagi desfent i deixi visible un forat sota teulada. Aquest procés de degradació pot posar en perill la façana amb el que significa per la possibilitat d'esfondrament de part de la masia.

Façana de la masia, on es pot veure la part de l'arrebossat de la tàpia que s'ha després i la teulada de la dreta on sembla que no hi ha les teules posades  
Foto: Enric Subià

Demaneu que sigui examinada la masia *in situ* per part de l'arquitecte municipal, comprovant si realment es van fer obres a la teulada i si s'havia demanat la corresponent llicència municipal. Alhora suggerim que s'obligui amb caràcter d'urgència a tornar a tapar la tàpia de la façana per evitar que aquesta es continuï desfent i es posi en perill la consistència d'aquesta paret mestre. També que se li recordi a la propietat l'obligació que té del seu manteniment i conservació tal i com obliga l'article 25.1 de la llei 9/93 i l'article 197 de la TRLUC.
