# Restauració i condicionament de les termes romanes de Caldes de Malavella

LLUÍS BAYONA I PRATS I LLUÍS BUSCATÓ I SOMOZA

Servei de Monuments de la Diputació de Girona<sup>1</sup>

*Quaderns de la Selva*, 23 (2011), 231-248

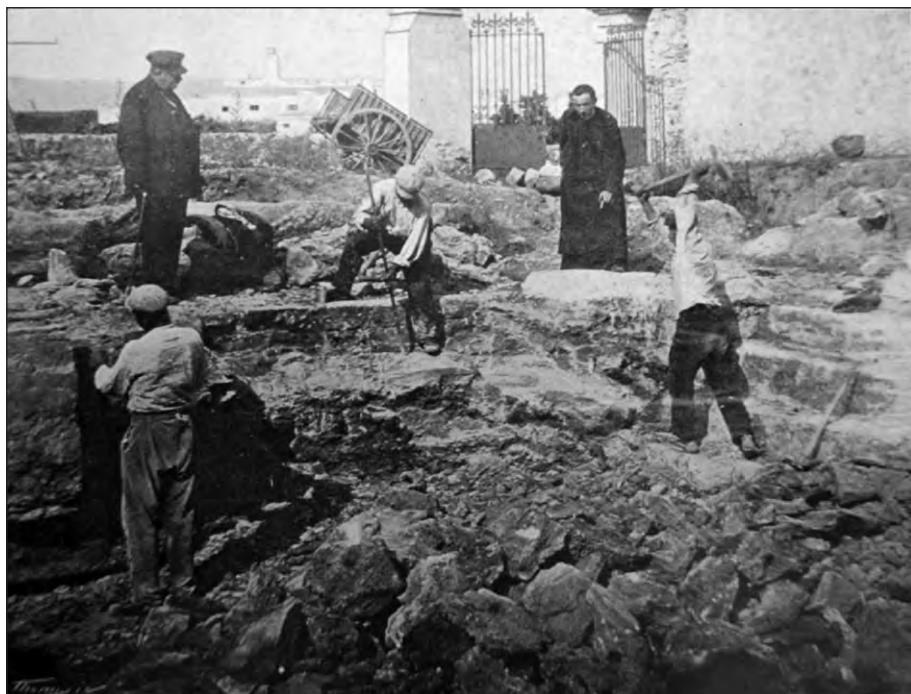
Vista parcial de les tasques d'excavació de les termes feta per Norbert Font.  
La important capa de sediment calcari que s'havia dipositat sobre les restes obligà a excavar  
el conjunt termal a barrinades i cops de mall.

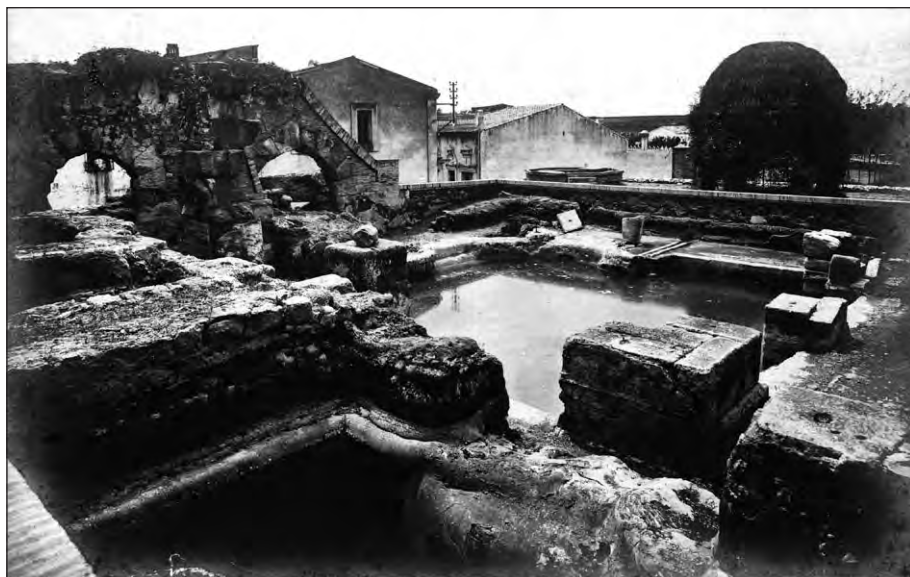
Vista general de les termes romanes després de la intervenció feta als anys vint.  
Hi podem observar com es va bastir una font coberta per una glorieta vegetal,  
des de la qual sortia l'aigua que omplia de nou la piscina romana.

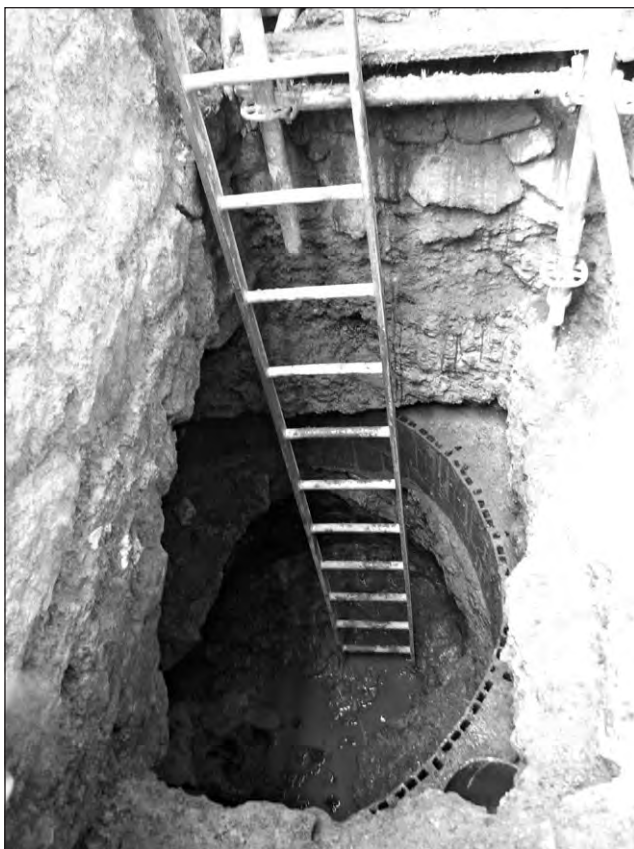
Primer pla de la construcció d'una de les sabates de formigó que havien de sostenir la coberta. L'extrema plasticitat del terreny obligà, en algun cas, a enfonsar els fonaments de les sabates de formigó diversos metres per trobar un terreny prou sòlid on fonamentar-les, atès que el subsòl, sobretot a la zona nord-est, estava format per capes de sediment calcari i bosses de fang distribuïdes de forma irregular.

de les termes. Òbviament, la realització d'aquests fou el punt més complicat de l'obra, ja que calia fer perforacions de diàmetre considerable en diversos llocs, sobre murs d'època romana. L'actuació, doncs, fou una veritable obra de rellotgeria, realitzada amb èxit pels membres de la brigada del Servei de Monuments (es va considerar que la fragilitat de les estructures requeria una mà d'obra molt especialitzada i controlable). Finalment, es feren setze bases (dotze sabates i quatre perforacions); dotze a l'entorn de la part central del conjunt i quatre a cadascun dels angles de la piscina. En el cas de les sabates, aquestes ocupaven una superfície considerable, i tenien una fondària teòrica de menys d'un metre. Les mides, però, variaven segons la solidesa i estabilitat del subsòl. Per exemple, les sabates de fonamentació que s'hagueren d'obrir a la cantonada nord-est de les termes foren les més problemàtiques, ja que el terreny estava format per un estrat argilós molt flonjo i humit, que en algun cas obligà a buscar terreny estable per fonamentar l'estructura a diversos metres de fondària.

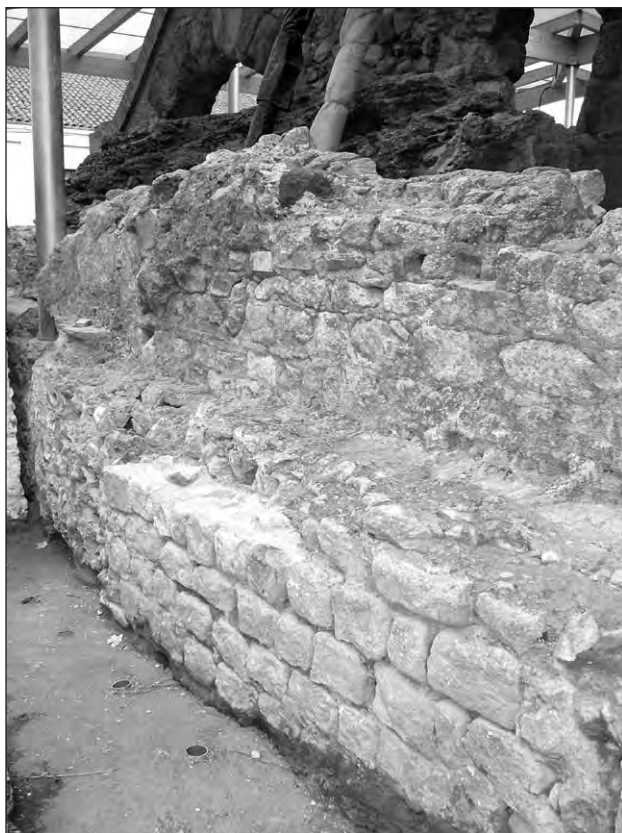
Mur exterior de les termes republicanes, aparegut en el moment d'eliminar el mur construït a principis del segle XX. Està format per grans carreus de pedra perfectament alineats. Es conserva gràcies al fet que l'extrema plasticitat de la zona obligà els constructors romans a aprofitar les estructures precedents com a fonamentació, per assegurar així l'estabilitat del nou edifici.

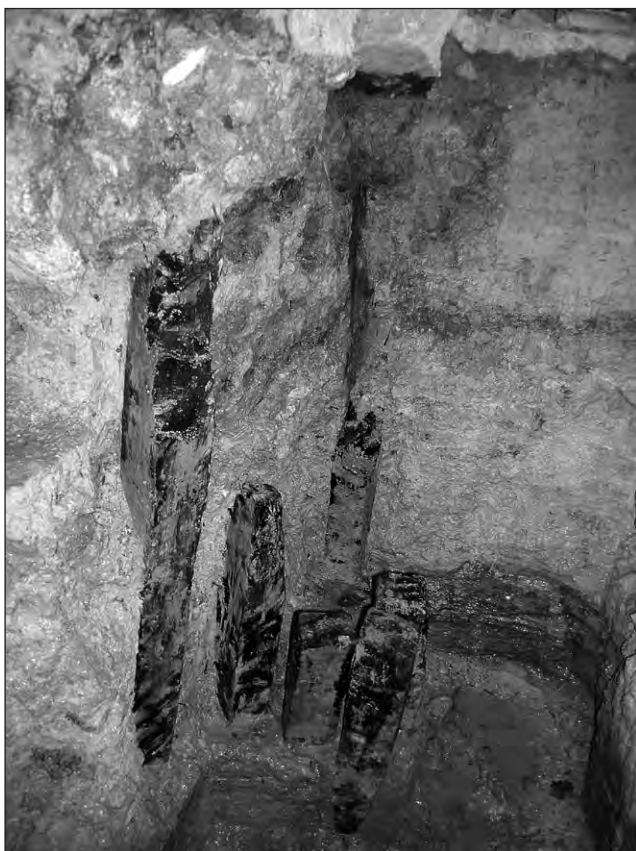
Pilonatge romà localitzat durant la construcció d'una de les sabates de fonamentació. La humitat del terreny féu possible la conservació d'aquests elements, que han permès comprovar la gran obra de fonamentació que s'hagué de fer en aquest sector per poder bastir les termes en època romana.

En primer lloc, ha posat al descobert la sorprenent estratigrafia del terreny sobre el qual s'assenta l'edifici termal. De fet, de les dades recopilades durant aquesta actuació es dedueix que, originàriament, sota de l'actual estructura de les termes degué existir una mena de bassa on s'acumulava l'aigua procedent del proper brollador. Aquí, per decantació, s'anaren solidificant capes calcàries que, de mica en mica, formaren el futur turó de Sant Grau. Aquestes capes eren, però, molt variables, de manera que algunes amb prou feines feien uns centímetres. A més, entremig d'aquestes quedaren importants bosses de fang, de manera que el terreny damunt el qual es bastiren les termes és extremadament plàstic i inestable. Aquesta plasticitat va obligar els constructors a realitzar una important obra de fonamentació. Concretament, això s'ha pogut constatar amb la descoberta d'un pilonatge d'època romana a l'angle nord-est de l'edifici. Aquest estava format per set pilons de fusta de secció quadrada i acabats en punta, que s'han conservat parcialment mercès a la humitat del terreny. Aquesta important actuació prèvia, però, no evità que l'edifici patís moviments al llarg de la seva vida, ja que dues escalinates laterals (la nord i la sud), presenten clars senyals d'enfonsament al centre, just allà on es recolzaven els pilars centrals que sostenien el sostre de l'edifici.

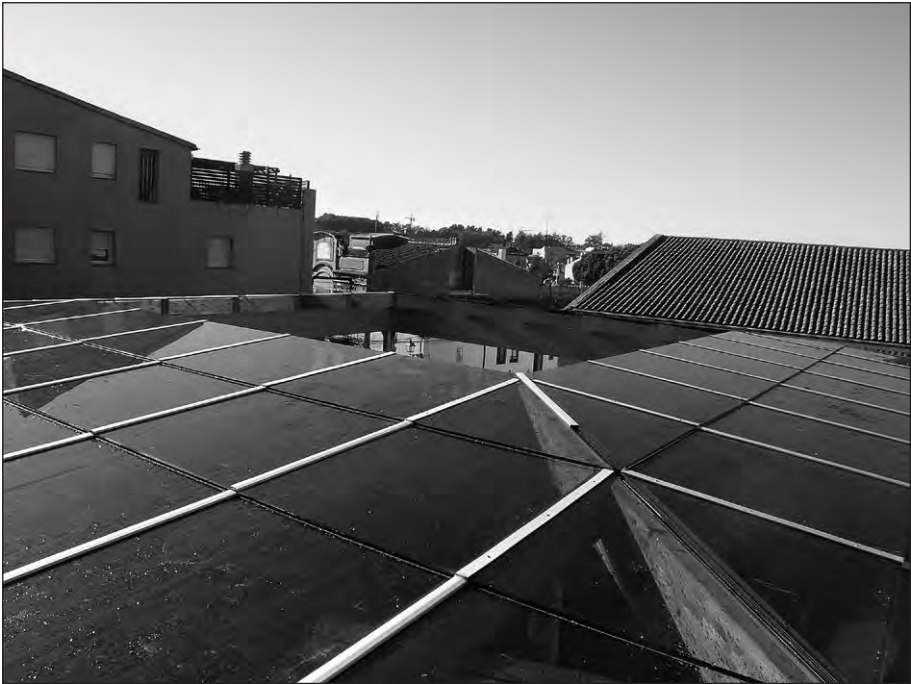
Vista general de la coberta de les termes un cop instal·lada. Aquesta està formada per una estructura de fusta recoberta de peces vidre laminar, que protegeix el conjunt però l'emmaskaren.

Finalment, un cop acabades aquestes tasques preliminars es va passar a la construcció de la coberta. La instal·lació d'aquesta fou relativament ràpida, atès que els pilars i els vidres s'havien preparat amb antelació. Així doncs, en primer lloc s'instal·laren els setze pilars metàl·lics que l'havien de sostenir, i després, al damunt, es col·locà una estructura de fusta. Per acabar, la part superior es cobrí

amb peces de vidre laminar amb filtre solar, que protegeixen el conjunt i alhora no l'emascaren, atès que permeten el pas de la llum solar.

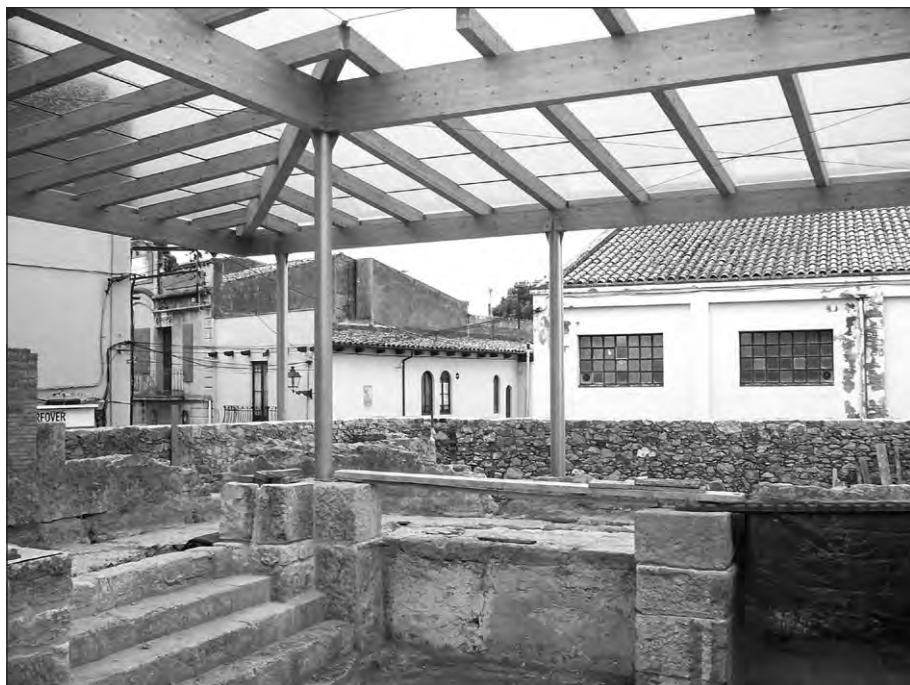
Vista parcial de la coberta de les termes romanes, amb la qual es pretén protegir el monument de la pluja i les humitats que estaven malmetent les restes i amenaçaven amb produir-ne la desaparició total.
