Actuaciones arqueológicas en el Castell de Barxell, Alcoy: 2014-2015

Archaeological interventions in the Castle of Barxell, Alcoy: 2014-2015

3.1. Breve descripción de las labores arquitectónicas y su proceso de seguimiento

3.2. La labor arqueológica, del seguimiento a la recuperación de espacios

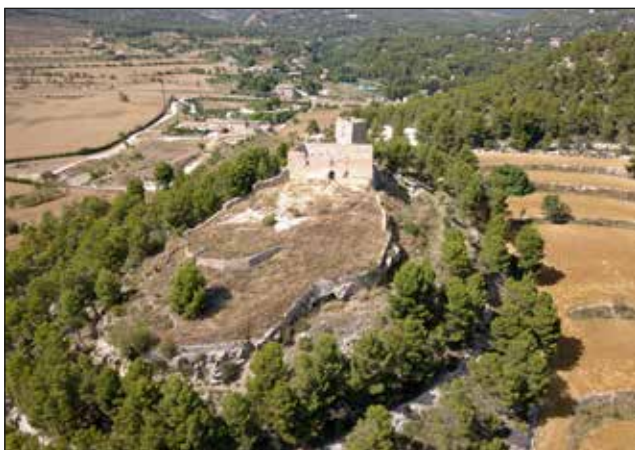
Figura 2. Fotografía aérea Castell de Barxell (2020).

Físicamente, el Castell de Barxell se encuentra al norte de la localidad de Alcoy. Ocupa un promontorio, a 769 m sobre el nivel del mar, situado en la partida que recibe el mismo nombre, en la margen izquierda de la carretera que se dirige a la vecina localidad de Banyeres de Mariola, concretamente, en lo que respecta al catastro de la localidad, dentro del polígono 27 del mismo, entre Els Canalons y la sierra del Carrascar de la Font Roja (figs. 1 y 2).

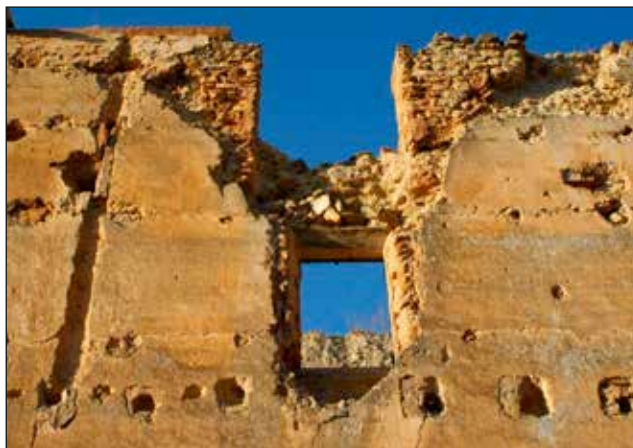
Figura 4. Apertura de vanos durante el proceso de creación y reforma de la masía (s. XIX) que destruye los lienzos de tapial originales.

Podemos precisar que los trabajos de consolidación de la construcción comenzarían en septiembre de 2014, centrados en la fachada meridional del castillo. La fábrica de tapial de la base muraria de esta fachada se encontraba fuertemente degradada, con una pérdida de materiales que, en algunos tramos, había llegado a horadar completamente la obra. El enlucido de esta fachada, así como los vanos abiertos en la misma, a modo de ventanas, permitían constatar las diversas fases constructivas desarrolladas a lo largo del siglo XIX con la construcción y modificaciones de la masía, último uso de la fortaleza y sus diversos cuerpos. Además, se hacía apreciable al detalle la destrucción de algunos de los grafitis, sin importar ya su funcionalidad para la realización de diversos tipos de reformas relacionados con esta masía (fig. 4).

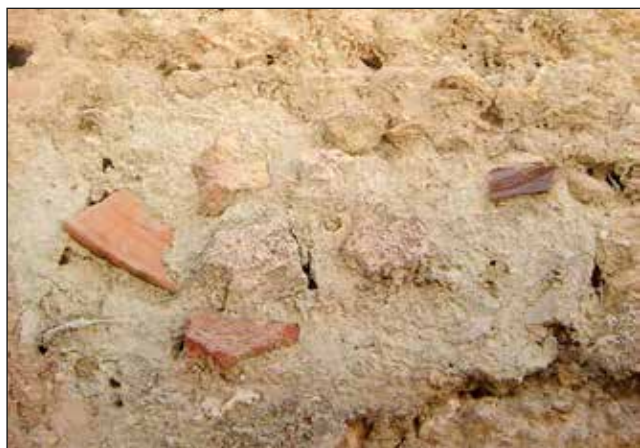
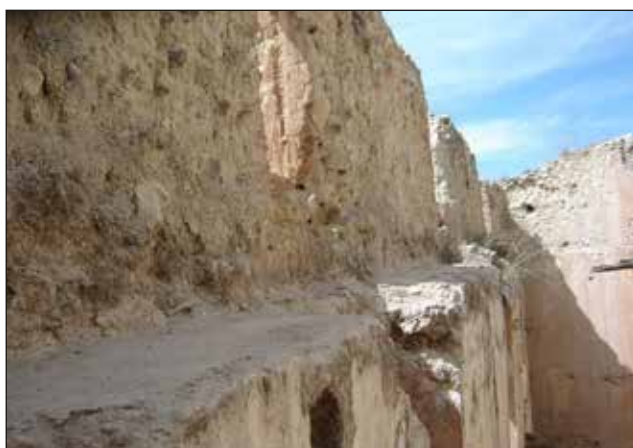
Figura 5a y 5b. Vista de los muros modificados de la fachada principal, así como de las incrustaciones de restos cerámicos en el tapial original.

Destaca la retirada de escombros con control arqueológico en toda esta zona, destinada a la ubicación de andamios para la reparación de la fachada, tanto al interior como al exterior. La limpieza del coronamiento de la misma, supondría una de las tareas de restauración y consolidación más importantes del proceso, para la que fue necesaria la ubicación de diversos andamios de trabajo. La colocación de este aparato arquitectónico permitiría la identificación de varias reformas realizadas en las diversas paredes del recinto, desde el acercamiento a los grafitis mencionados, hasta la interpretación del cambio y refacción de las fábricas en los muros, pudiendo apreciar, desde piezas de sillería y mampostería encastradas en el tapial a modo de reparaciones, hasta restos cerámicos descontextualizados que hacían las veces de relleno (fig. 5a y 5b).

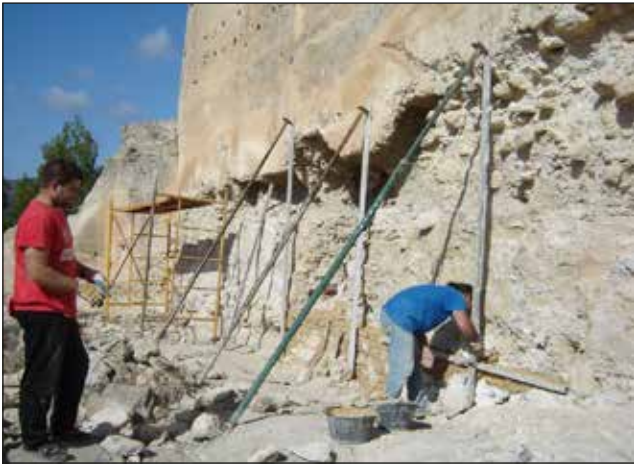
Figura 6. Reparación de la fachada principal.

la limpieza del patio de armas interior, tomando muestras de tierras y materiales para adecuar los nuevos morteros a aplicar en la construcción. Adecuados los espacios y ubicados los andamios pertinentes, se procedería a la reparación del lienzo principal de la nave del castillo, localizando en el proceso de seguimiento algunos espacios relacionados con las antiguas cuadras de la masía, así como las balsas de decantación propias de un lagar (fig. 6).

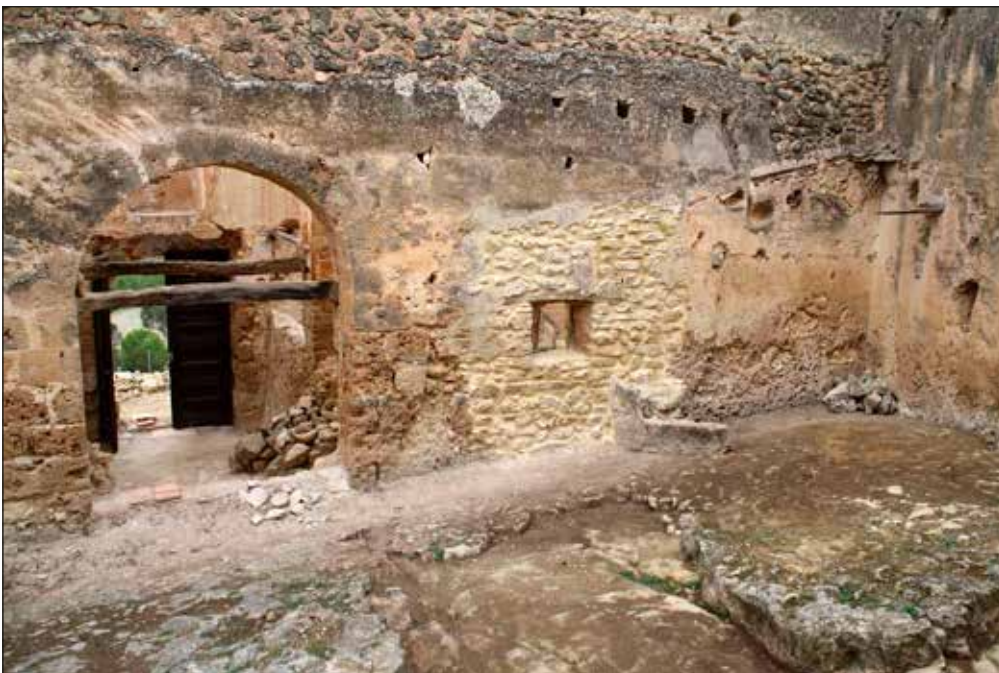
Figura 7. Trabajos en el recinto interior.

Por supuesto, las reconstrucciones de los muros de cimentación cumplirían perfectamente con los valores del inmueble y remarcarían en todo momento el principio de reversibilidad, separando con fibra geotextil las partes antiguas de las nuevas (fig. 7).

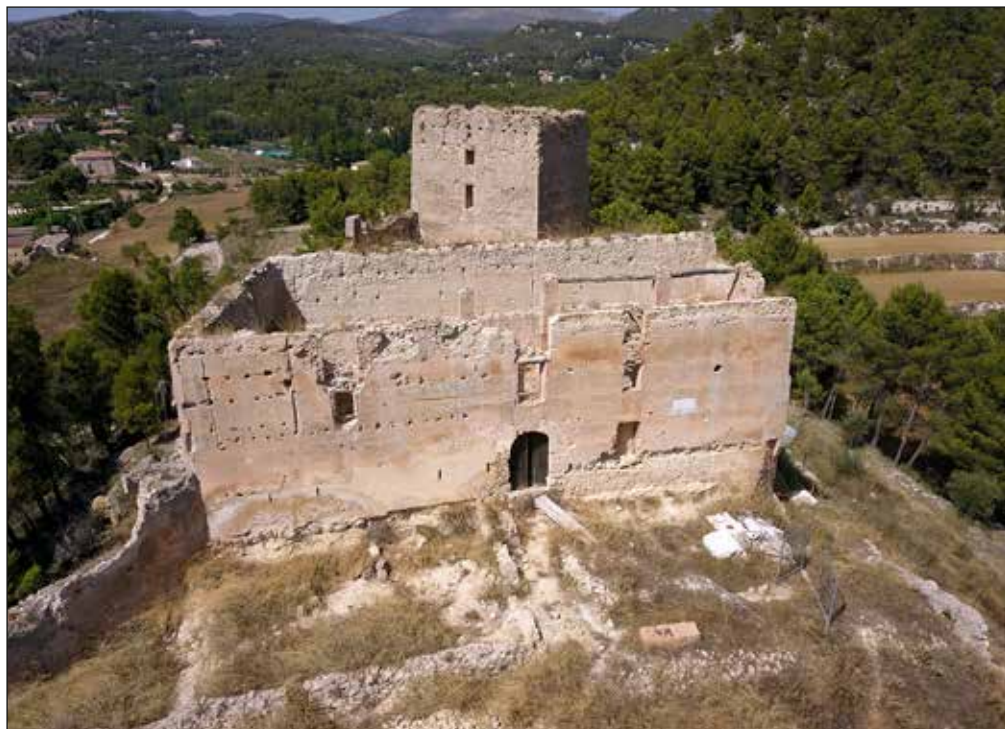
Figura 8. Apreciamos a ambos lados de la puerta principal, una línea de aspilleras de palo, en ocasiones truncadas con a la apertura de vanos pertenecientes al uso de la nave principal como masía.

mediante el control arqueológico, a la retirada de elementos impropios en diversas zonas del monumento, que conllevarían algunas interpretaciones interesantes para el conjunto. Así, el estudio detallado de los diversos muros que conformaban la fortificación mostró que los paramentos que cerraban el patio de armas, por su cara de levante y poniente, adosaban con la torre principal. De este modo, la retirada de revestimientos de yeso moderno en superficies, elegidos concienzudamente para la interpretación arquitectónica y arqueológica del conjunto, como los efectuados en el interior de la nave principal del castillo, pudieron dilucidar que el muro de levante se trababa con la fachada principal del castillo, siendo por ello contemporáneos en su construcción, pues no olvidemos que se trata de trabazones de cajas de tapial bien planificadas. Aplicando el mismo procedimiento de estudio, en un proceso que bien está representado por la arqueología de la arquitectura, (experimentación científica aplicada desde los años 90 a edificios de este porte), se procedió a la retirada de un parcheado de yeso impropio que dejaba entrever una abertura a modo de ventana de escasas dimensiones. El estudio y limpieza de la misma vendría a determinar la existencia de una aspillera con modificaciones que debieron formar parte de la adaptación de este hueco en los momentos de uso de la masía. Sería este el inicio de localización de una línea frontal de aspilleras que flanquean la fachada principal del anterior castillo, que darían paso a un estudio minucioso de la ubicación y dimensiones de las mismas a lo largo de todo el inmueble (fig. 8)².

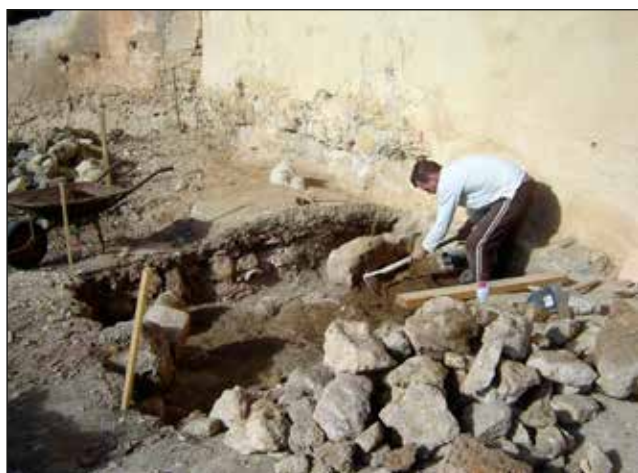
Figura 9. Trabajos de excavación de la zanja con procedimiento arqueológico.

la torre, algo más elevada en cota que el resto del recinto. Para proceder a dicha actuación se pensaría y proyectaría una zanja de extracción desde la zona de acumulación hasta la fachada exterior del castillo de dos metros de anchura, por tres de longitud, prácticamente un área extensiva de excavación. Fue por ello esta zona objeto también de seguimiento arqueológico durante el proceso de obras, si bien no se desarrollaría una intervención arqueológica al uso en el lugar sino, una supervisión controlada de la retirada de las tierras, estratificando los trabajos con el uso de la metodología Harris de procedimiento arqueológico. Dicho seguimiento permitiría, en cualquier caso, documentar parte de la estratigrafía de la zona afectada, destacando la presencia

de un gran vertido de escombros contemporáneos, a modo de relleno, en el que se localizaría un fragmento de ménsula caída (figs. 9 y 10).

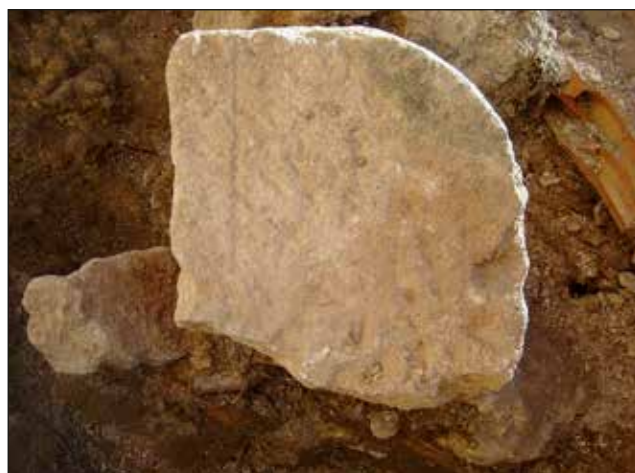
Figura 10. Fragmento de ménsula hallada en el proceso de excavación de la escombrera.

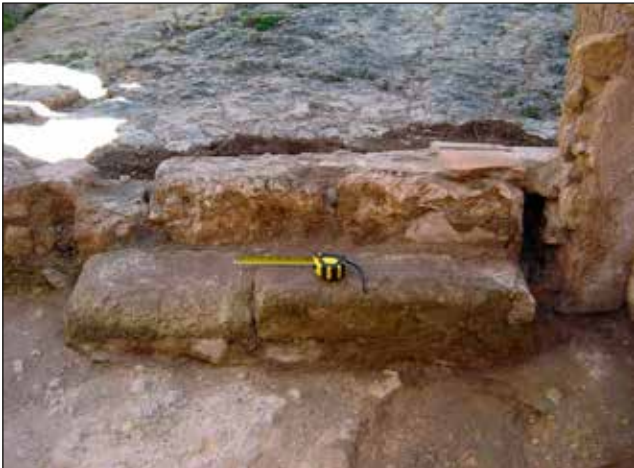
Figura 11. Sillares que conforman el umbral de acceso al patio de armas. Época contemporánea.

Se iniciaron además labores de estudio de detalle de las zonas de acceso al patio de armas desde la nave principal del castillo, apreciándose la existencia de un canal labrado en la roca, posiblemente para la evacuación de aguas y sobre el que se dispusieron los escalones de la actual entrada al recinto interior. La obra de este acceso presentaba incluso reformas con cemento gris de época contemporánea, apreciándose una fase consistente en la formación con cemento de una solera que actuaba como canal de evacuación de las aguas de lluvia. La solera se extendía, recorriendo el ángulo inferior entre el muro posterior de la nave y la base geológica, hasta desaguar en la gran fosa del patio. Fosa de la que, por otro lado, no tenemos interpretación precisa con los trabajos desarrollados hasta el momento, si bien puede apreciarse su connotación como aljibe principal de un recinto primigenio aún no estudiado por completo (fig. 11).

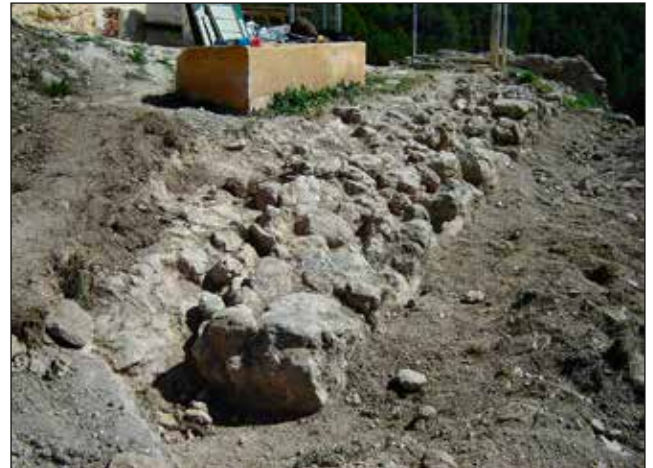
Figura 12. Gran muro de aterrazamiento que conforma la terraza principal en la que se ubica el primer recinto fortificado, hoy consumido por las estancias contemporáneas existentes, caso del lagar o cuadra.

conformar plataformas artificiales para ubicación de las estancias propias del castillo, posteriormente amortizadas por la masía (fig.12).

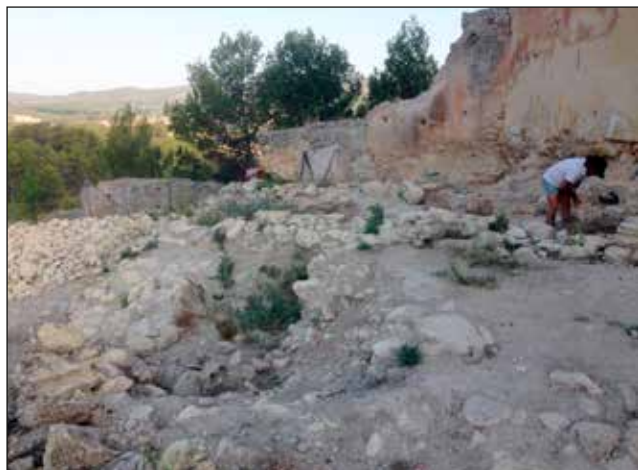
Figura 13. Zona de trabajo arqueológico más extenso. Apreciamos el deterioro sufrido por las estructuras en este punto.

La existencia de los restos de la bodega o lagar moderno, correspondiente a la masía que tomó el castillo desde finales del siglo XVIII hasta principios del XX, transformaba la parte delantera del mismo. Este punto concreto, hoy en día sin techumbre, generaba una cubeta natural conformada por los muros modernos combinados con los antiguos que continuaba con el deterioro de los restos allí existentes, además de perjudicar el resultado de las reconstrucciones o consolidaciones de los tapiales ya intervenidos en la fachada principal (fig. 13).

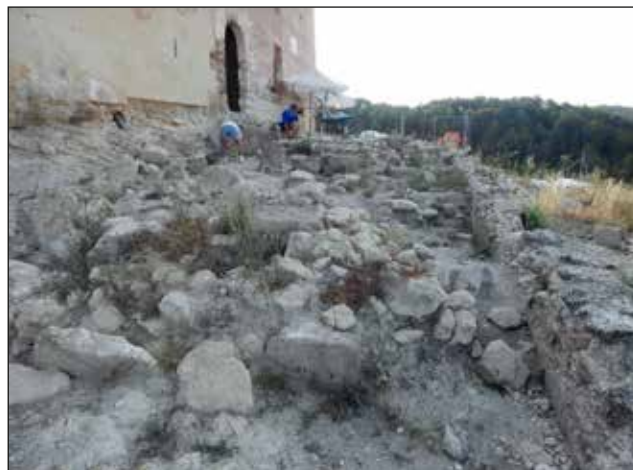
Figura 14. Inicio de los trabajos de limpieza de la zona.

Sería en este proceso inicial, durante el que ya pudimos apreciar parte de las estructuras localizadas en la zona, separando las contemporáneas (caso de escombros y material de derribo, UEs 100, 200) de las más antiguas, destacando entre estas los muros con técnica de tapial relacionados en algunos puntos con elementos propios del castillo e incluso planteando la existencia de construcciones anteriores al periodo cristiano como veremos con posterioridad (figs. 14 y 15).

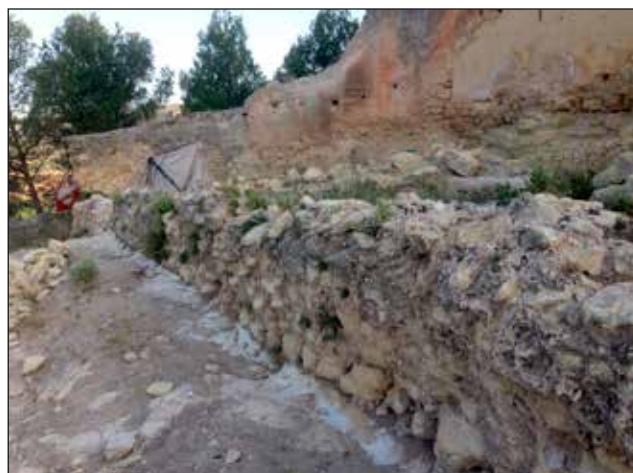
Figura 15. Restos de muro construido con técnica de tapial, probablemente uno de los más antiguos localizados en el recinto de la fortaleza. En la actualidad, hace de pantalla y frena las aguas de salida en los procesos de lluvias intensas.

la llegada al monumento que, con la excavación y limpieza muestran ciertas reformas que difieren de la implantación original. Es el caso del denominado muro M5, estructura confeccionada con técnica de tapial con cajas bien definidas, preserva su existencia en momentos posteriores de ocupación, con un recrecimiento de mampostería que incluso lo convierte en uno de los muros de cierre de la estancia principal, localizada en la parte delantera del castillo en época cristiana y perdurando como muro principal tras la conversión de esta estancia en la mencionada bodega de la masía (ver fig. 15).

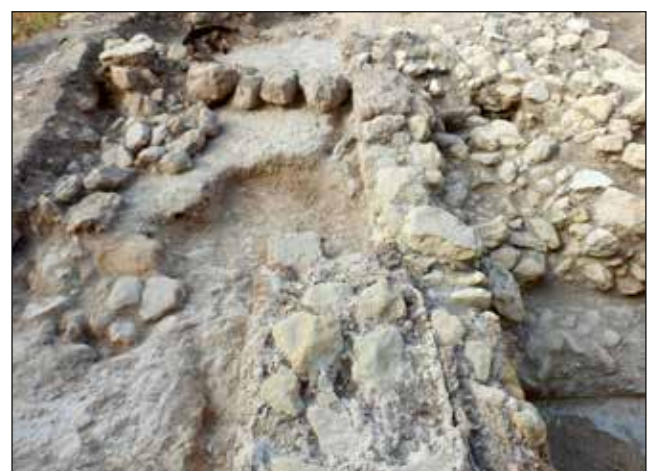
Figura 17. Conjunto de estructuras vistas tras el proceso de limpieza. En el centro se aprecia el muro de grandes dimensiones realizado con técnica de tapial, perteneciente al castillo cristiano.

La sistematización del trabajo posibilitó la creación de un entorno definido y georreferenciado en el espacio, en el que poder desarrollar plantas posteriores para la preparación de una excavación en extensión, que pudieran además acoplarse a otros trabajos planimétricos del castillo. Para la realización de este trabajo fueron necesarias dos vistas de toma de datos mediante fotografía aérea con dron y pértiga, así como un trabajo preciso de estación total y GPS para georreferenciar los espacios trabajados (figs. 16 y 17).

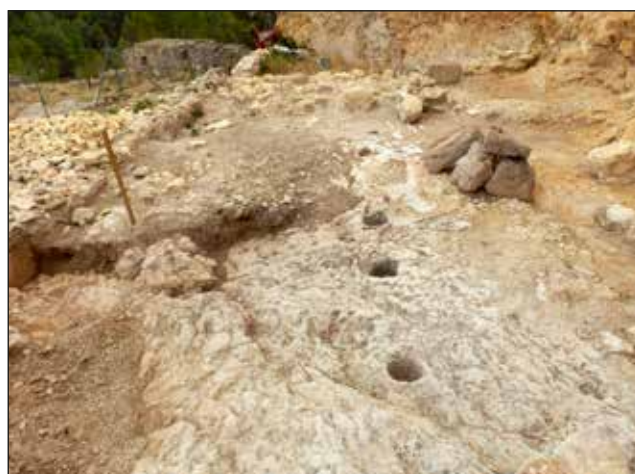
Figura 18. Agujeros de poste horadados en la roca del cerro, alineados para ubicar el entramado de un porche techado a un agua.

también localizamos sendos muretes, también con técnica de tapial, perpendiculares al cerramiento exterior de mayores dimensiones, con una intencionalidad por parte de los constructores de conseguir una adecuación del espacio y planificación del mismo, apreciada por la disposición de sendas marcas realizadas en el enlucido interior de las cajas de tapial asociadas a la presencia de cada uno de esos muros menores; podemos observar además los restos de los agujeros de poste horadados en la roca del cerro (4 en total), que sustentarían una cubierta totalmente desaparecida, (agujeros que responden a la misma disposición contemporánea de las improntas modernas para las bases de sillería de los pilares que soportarían el techo de la bodega de la masía, encontrando por ello una similitud en la estructuración y disposición de lo existente con anterioridad, así como un reaprovechamiento lógico de las estructuras en fases posteriores) (figs. 18, 19 y 20).

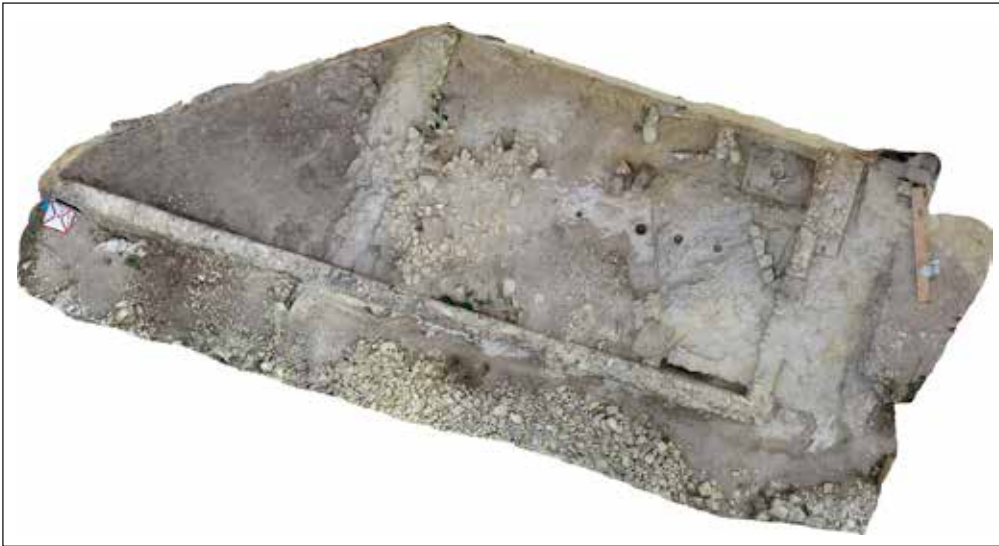
Figura 19. Estanda rectangular con presencia de muros de tapial y agujeros de poste para encastrar un porche a un agua, creando una posible estancia de almacenamiento.

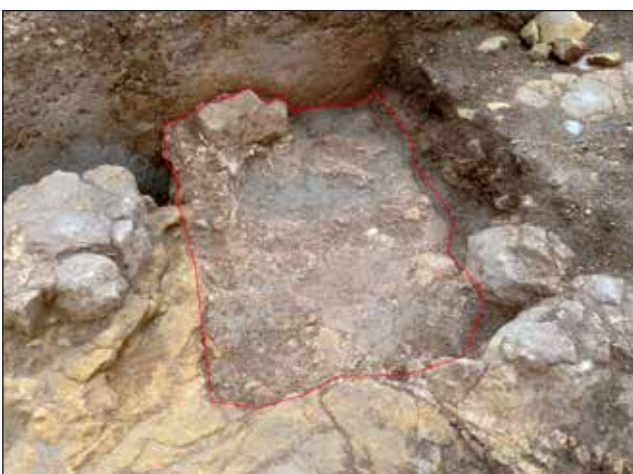
Figura 20. Muro de tapial perpendicular al cierre, también de tapial, de la estancia rectangular. Erosionado por las construcciones posteriores propias de la masía.
