# Conservació-restauració de les pintures de la volta de l'escala noble del castell de Santa Coloma de Queralt

*Pau Arroyo i Casals i Agit Serrano i Coma\**

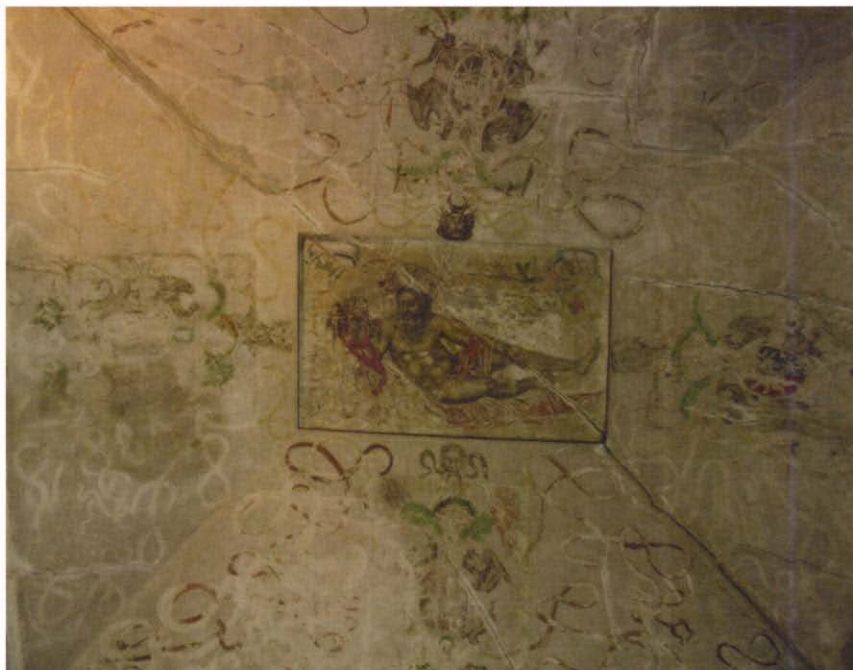
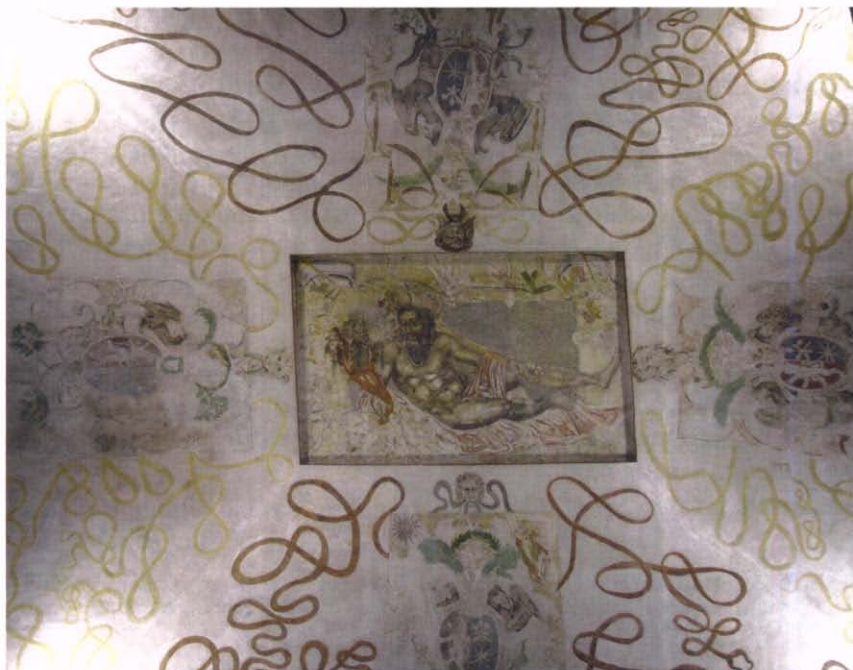
*Conjunt de la cúpula abans i després de la restauració.*

En primer lloc es van eliminar els dipòsits superficials existents, pols i teranyines principalment, de tot l'intradós de la volta. Es va usar una paletina de pèl de cerres

i un aspirador. Posteriorment, es va realitzar la neteja pròpiament dita de la superfície de la volta amb gomes d'esborrar. Concretament es va usar la goma núm. 403 de la marca Milán. En algunes parts es van usar esponges Wishab. Amb aquest procediment es van netejar tant les parts pintades com les no pintades. Les característiques del suport de les pintures (guix) i del procediment pictòric (molt probablement un tremp de cola), van fer que es descartés un mètode de neteja basat en un mitjà aquós.

Primer de tot es va eliminar mecànicament, amb un bisturí, l'excés de guix de les esquerdes<sup>8</sup>, el qual cobria la pintura en molts llocs. Després es va efectuar el poliment de la superfície amb paper de vidre i, en zones concretes, amb una polidora elèctrica, amb la intenció d'anivellar i allisar la superfície.

Un cop neta la pintura, es va aplicar una solució al 5% en toluè de copolímer acrílic Paraloid B 72 a tota la superfície de l'obra amb paletina de pèl de cerres, amb la finalitat de millorar l'adherència al suport i l'estabilitat de la capa pictòrica.

A les zones de la capa de pintura afectades per petits aixecaments en forma d'escata, va ser necessari realitzar una fixació puntual. El tractament va consistir a aplicar amb un pinzell fi, primerament, una solució al 10% en aigua d'Acryl 33, una emulsió de resina acrílica, i posteriorment, exercir pressió amb la cabota d'un martell de niló, interposant un full de paper antiadherent entre la policromia i l'eina.

Pel que toca als escuts i a l'escena principal de la composició, es va combinar aquesta tècnica amb un retoc fet amb *tratteggio* o plomejat, segons les característiques de les parts a tractar.

Després de la reintegració cromàtica, es va aplicar, nebulitzant-la amb una pistola elèctrica, una capa de protecció a la totalitat de la superfície de la volta. Es va usar una solució al 5% en toluè de copolímer acrílic Paraloid B 72.

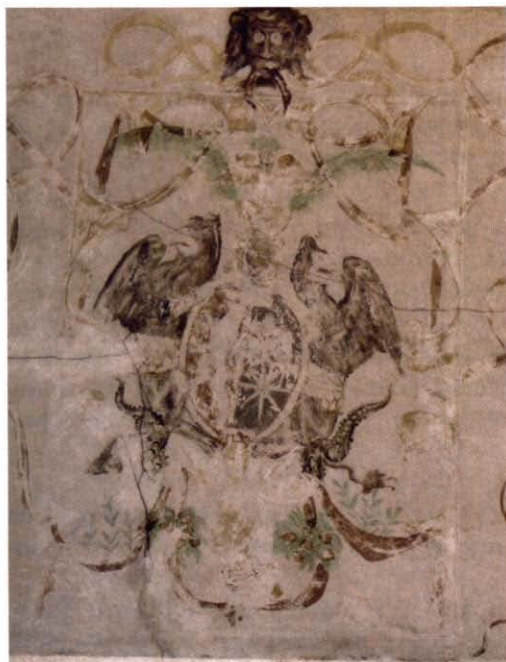
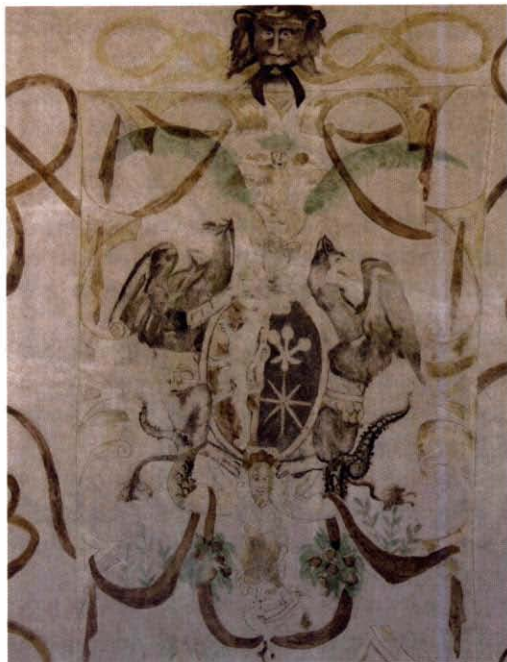
*Un dels escuts de la família Queralt-Icart, abans i després de la restauració.*

També es va intensificar, resseguint-lo amb una veladura de color, el dibuix preparatori dels escuts per tal d'evidenciar-lo i fer-lo més visible.

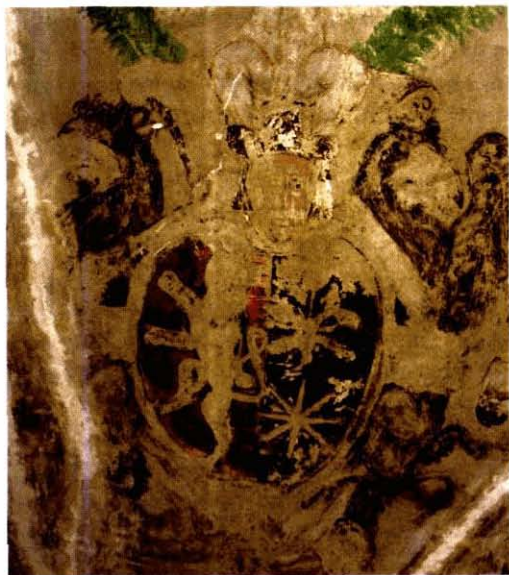
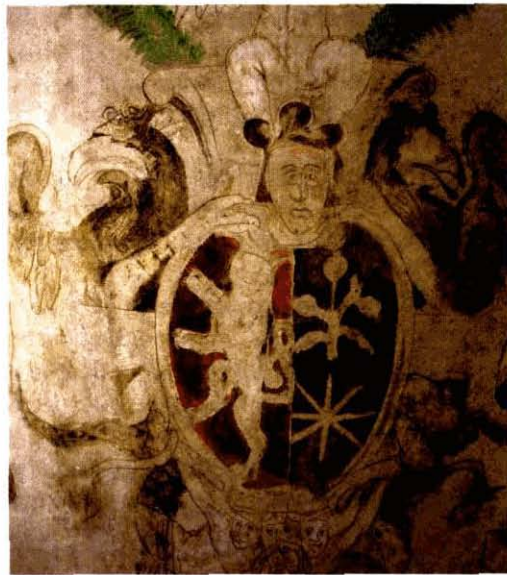
*Escut amb els emblemes dels Queralt i els Icart.*
