## RESTAURACIÓ DE LA TORRE DEL RELLOTGE DE L'HOSPITAL DE SANT PAU (BARCELONA)

LEOPOLDO GIL NEBOT

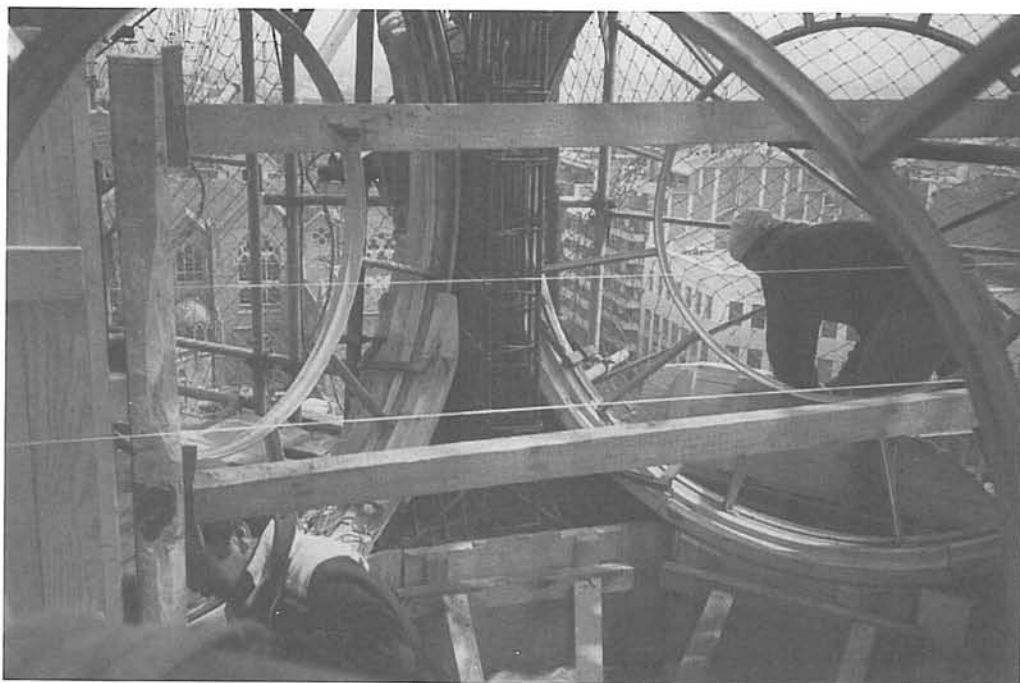
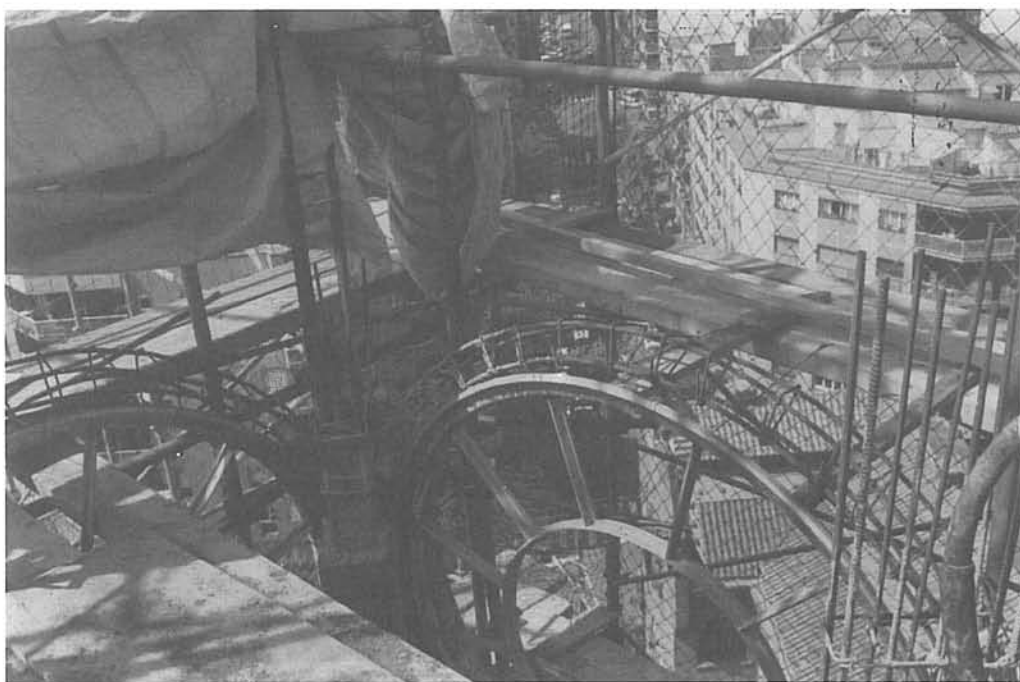
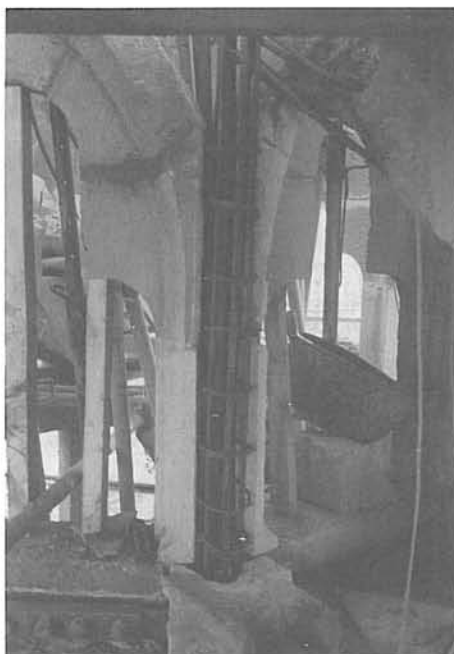
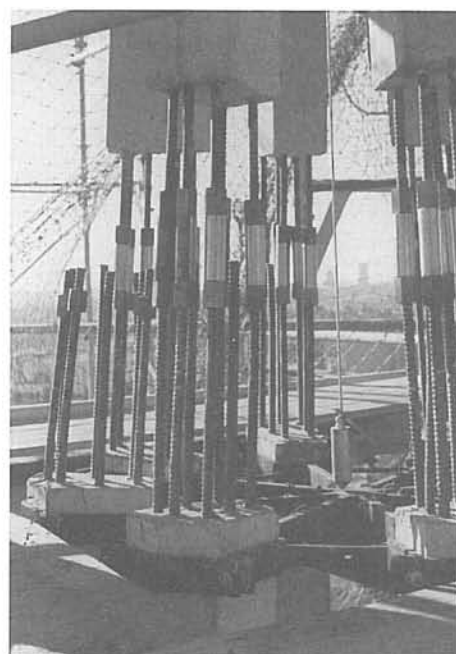
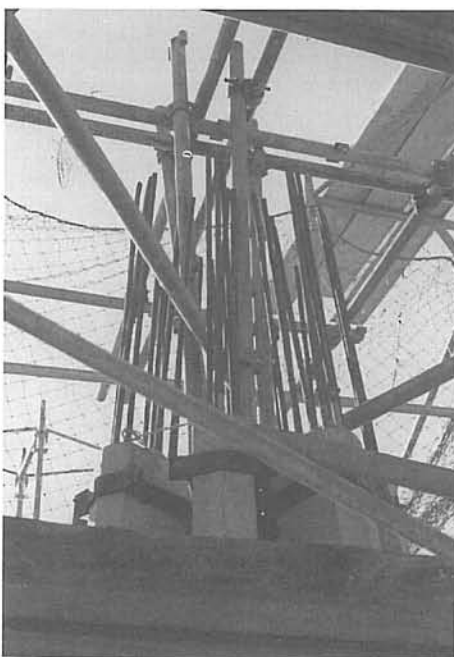
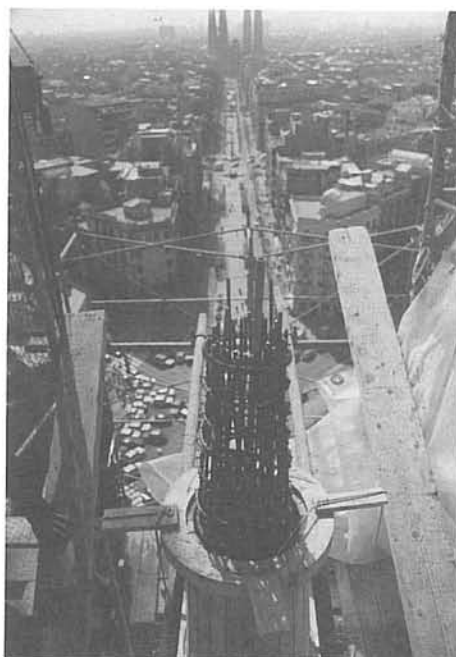
Les estructures molt deteriorades de la Torre del Relotge presentaven lesions greus en els elements de ferro que reforçaven per dintre la construcció de pedra i maó, i que eren degudes al seu rovellament i a l'augment de secció, cosa que produïa la ruïna progressiva i alarmant de la torre.

En la primera fase, i per donar seguretat als treballs que s'anaven a realitzar, es procedí a l'estintolament de l'arrencament de la torre, amb peces de ferro i formigó, per tal d'alleugerir els vuit pilars que rebien tota la càrrega superior de l'agulla. Immediatament després d'aquesta actuació d'urgència, es van desmuntar els vint-i-tres metres superiors de la torre, un cop constatada la impossibilitat de refer-los *in situ*. Per tal de seccionar els elements originaris on es combinava el formigó armat i la pedra, s'utilitzà la llança tèrmica. Un cop alleugerida la base de la torre, es van poder desmuntar i refer els vuit pilars del primer i el segon trams.

En la reconstrucció s'ha tornat a situar una estructura interna en tota la fàbrica de la torre, però el ferro utilitzat originàriament ha estat substituït per formigó armat. Des de la base dels pilars de maó que configuren l'inici de la torre, i dins de cadascun d'ells, arrenca la nova estructura consistent en una armadura de sis barres metàl·liques de 12 mm i resina d'epòxid. L'estructura presenta en cada pis els congrenys corresponents.

Tots els elements de pedra han estat conservats i restaurats, afegint els trosos que mancaven i reesculpint-los totalment; els ferros decoratius han estat restaurats i tractats amb productes antioxidants abans de tornar-los a col·locar. També les peces de ceràmica i mosaic desaparegudes, o que estaven malmeses, s'han
