# RESTAURACIÓ DE LA TORRE DEL CASTELL DE SANTA COLOMA DE QUERALT (CONCA DE BARBERÀ)

*Vera Hofbauerova*

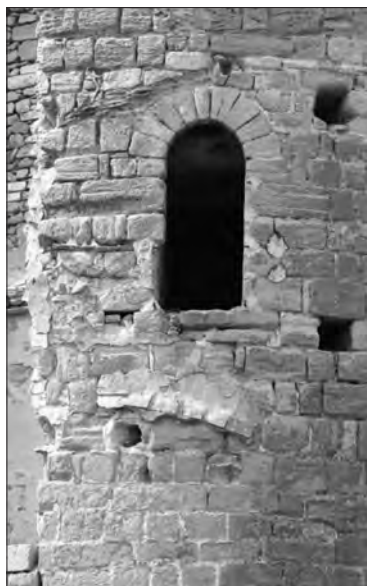
Només ens aturem a la planta 3 i 4. A la planta 3 al costat nord-est de la torre, a uns 16,00 m del nivell del sòl s'obre una porta acabada en arc de mig punt i amb dos forats de cap de biga al seu nivell inferior i superior, respectivament (vegeu la figura 4). La porta és de factura clarament medieval, diferent a les dues portes restants de les plantes inferiors.

□ Figura 4: Porta d'entrada a la planta tercera.

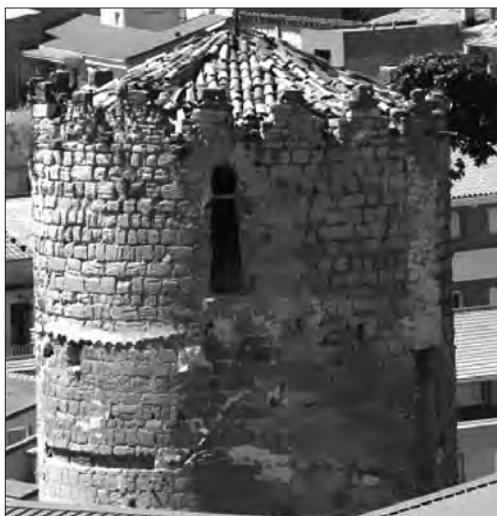
□ Figura 17: Conjunt de coronament.

Quan parlem del coronament parlem de la part més degradada de la torre. La intervenció inclou la substitució dels setze merlets (vegeu la figura 15). Tot i que el coronament original ha desaparegut, la troballa de les pedres que formaven els merlets originals (reutilitzades com a escala interior a la planta superior) permet afirmar que la torre era coberta per un terrat defensat per uns merlets esglaonats (vegeu la figura 16). Ja hem explicat algunes observacions sobre aquests elements defensius. Pujant al coronament en fase de projecte, a simple vista es podia afirmar que aquest coronament no era l'original, que l'original era més alt i que l'actual és una restitució de creació lliure (vegeu les figures 17 i 18).

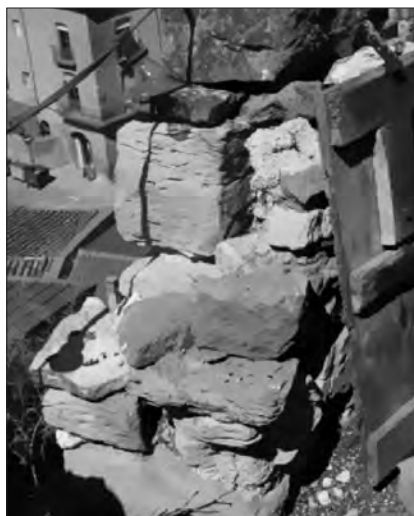
□ Figura 18: Detall d'un merlet.
