Excavaciones arqueológicas en el sector La Vila del centro histórico de Alcoy. Manzana delimitada por las calles Sant Antoni, del Carme, Sant Blai y Pintor Casanova

GABRIEL GARCÍA ATIÉNZAR*; JOSÉ DAVID BUSQUIER CORBÍ**

Se presentan los resultados de una excavación arqueológica desarrollada en una manzana urbana del sector La Vila, del centro histórico de Alcoy, en la que se han documentado 12 inmuebles que presentan profundas transformaciones realizadas durante el siglo XIX y los inicios del XX.

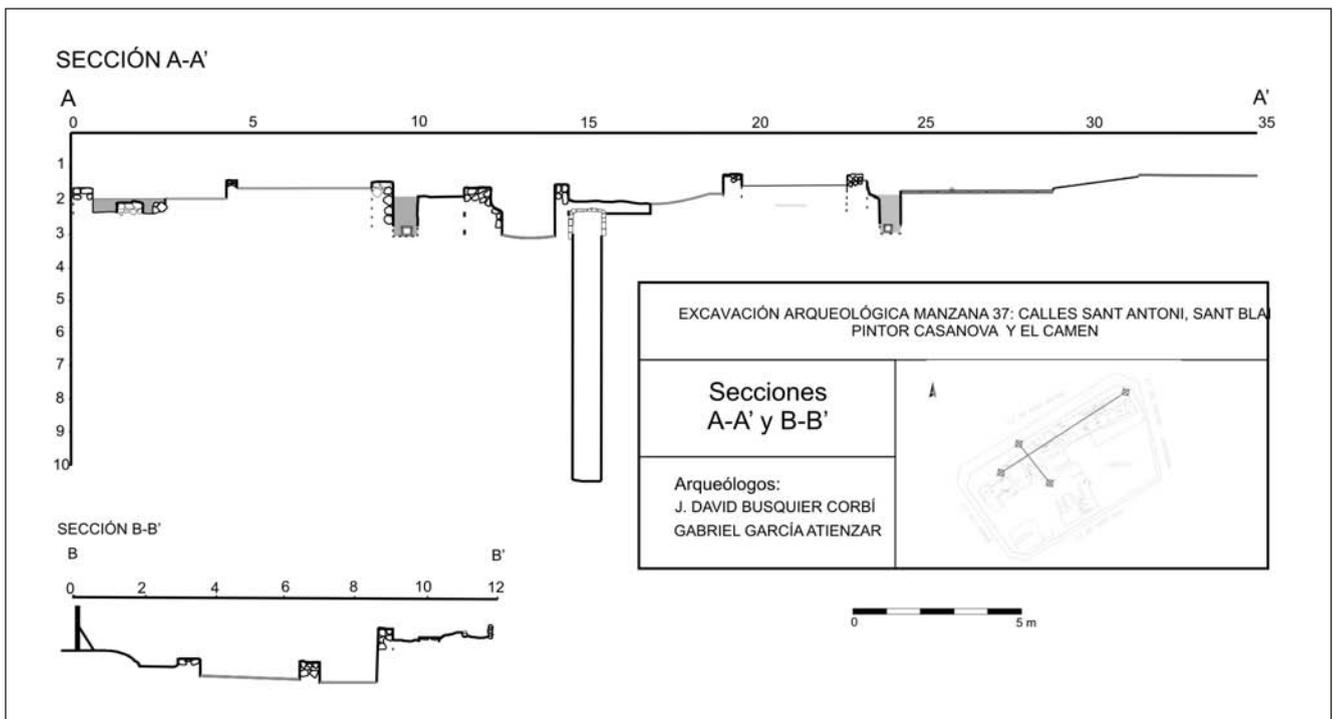
Figura 2. Secciones A-A' y B-B'.

en paralelo a la calle Sant Antoni), conservan unos alzados modestos, sobre todo en las zonas próximas a la calle; mientras que estas alturas se elevan conforme nos adentramos al núcleo central del solar, donde los muros tienen mayor envergadura. Este hecho se corresponde con la propia distribución del solar en dos terrazas longitudinales en las que se crean dos áreas claramente diferenciadas de edificación: una paralela a la calle Sant Blai y, la ya mencionada, a la calle Sant Antoni. En la terraza pegada a la calle Sant Blai se puede observar una mayor altura de los muros, pues vienen a corresponderse con los sótanos de las viviendas o *cellers* y no con las primeras plantas o semisótanos como ocurre en la terraza inferior (fig. 2).

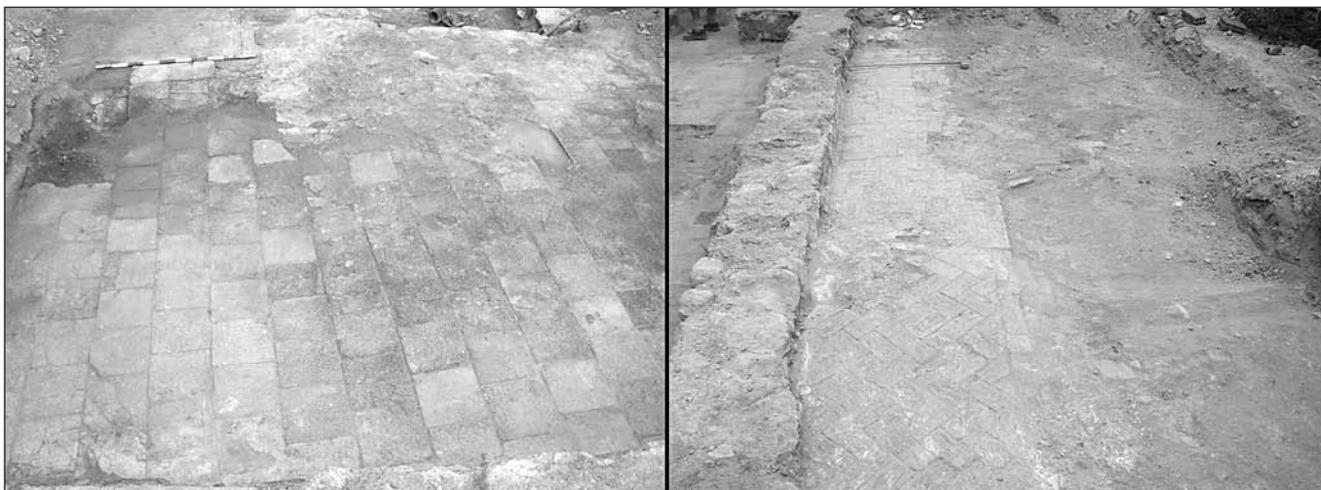
Lámina I. Tipos de pavimentaciones.

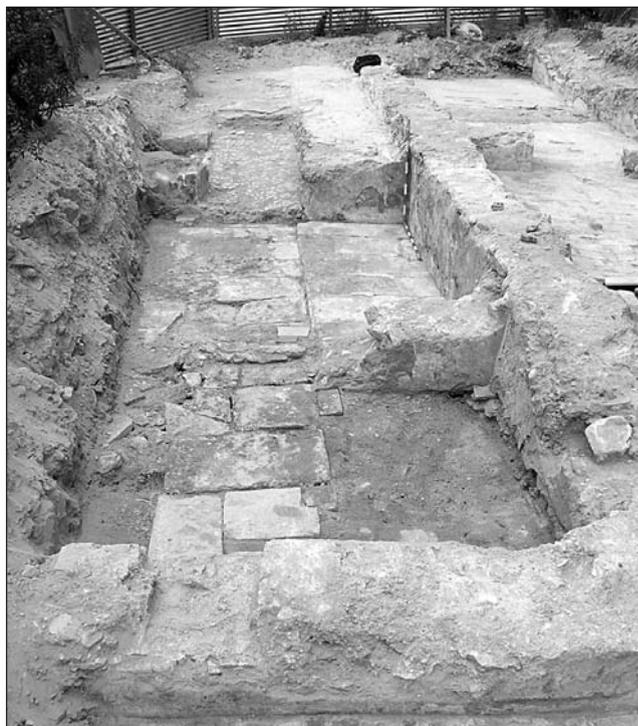
Lámina II. Ambientes 2-4-5-6 correspondientes al inmueble nº 9 de la calle Pintor Casanova.

Por otro lado, la presencia de varias estructuras puede ayudar a comprender la distribución interna de cada vivienda. En algunos puntos se han documentado estructuras de planta cuadrangular, normalmente de 1 x 1 m, próximas a los accesos de las viviendas interpretadas como los basamentos de las escaleras de los inmuebles. Estas cimentaciones, documentadas durante la realización de diferentes sondeos, apoyan en todos los casos sobre la base geológica y su localización dentro de cada una de las fincas sustentaría esta posibilidad. Su localización dentro de los inmuebles coincide con las segundas crujías, tal y como describiría J. Cortés Miralles (1986: 98) en su interpretación de la casa antigua alcoyana (lám. II).

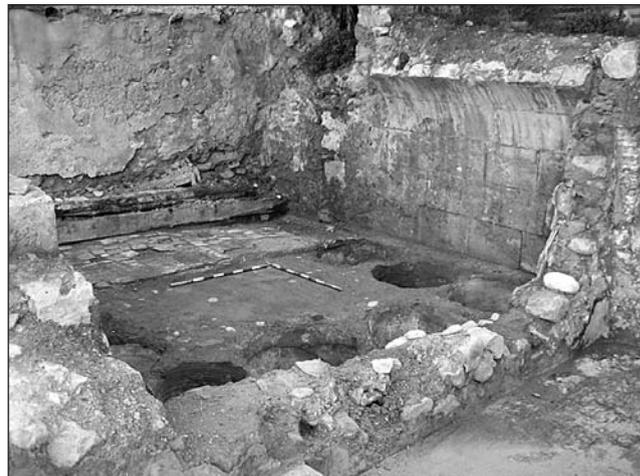
Lámina III. Estancia 24.

jambas y los dos primeros salmeres. Este sistema crea un espacio cerrado, a la vez que abierto a un largo pasillo de comunicación, con una temperatura más que agradable, que permite que el primer uso de la estancia sea el de bodega (lám. III). Junto a ésta, la estancia 25 presenta dos bóvedas de arista como techumbre, aunque tan sólo se han conservado las pilastras de sillarejo adosadas a los muros de carga y el arranque de los nervios que están fabricados con ladrillos macizos.

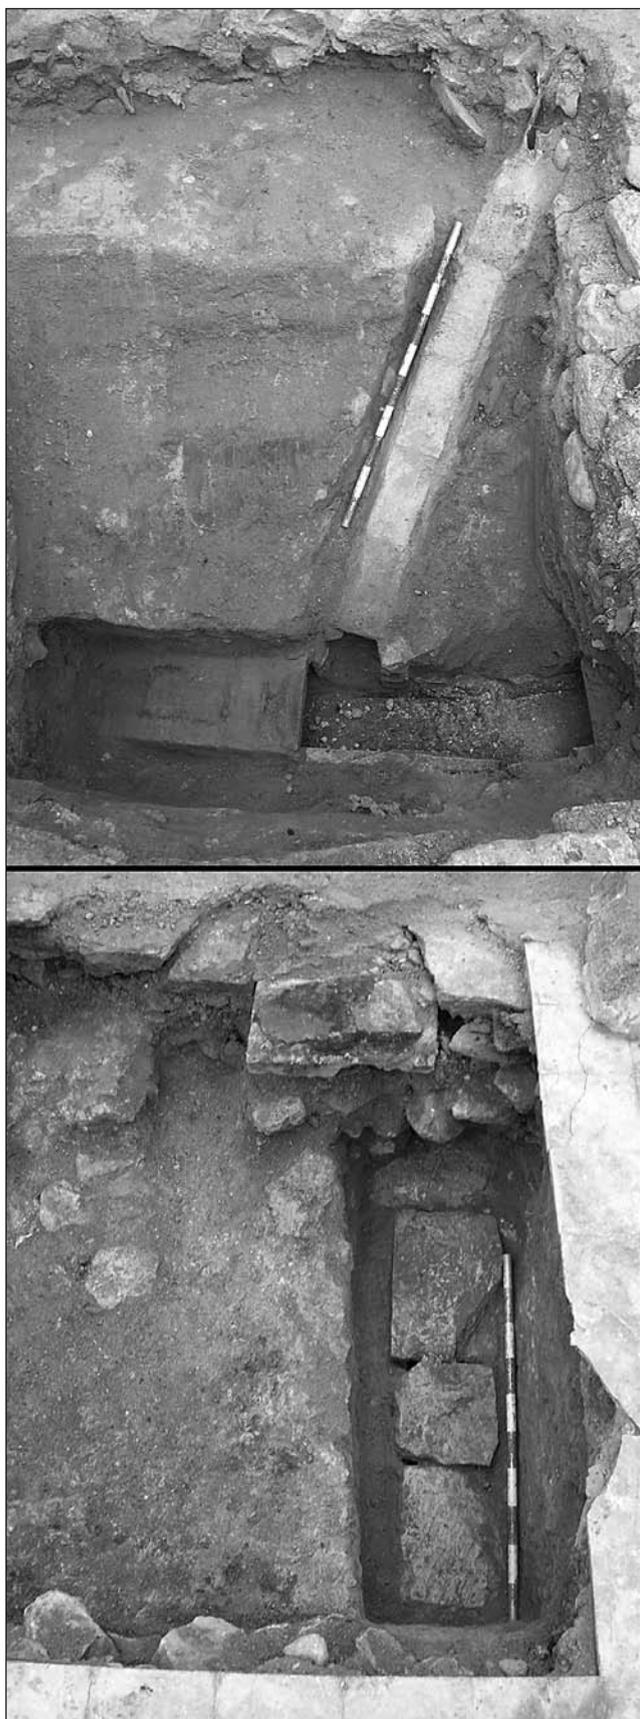
Lámina IV. Distintos ejemplos de desagües subterráneos.

de “U” realizado con piedra arenisca. Este conducto, tapado con una laja del mismo material, o bien con ladrillo macizo rectangular, suele tener unas medidas bastante estandarizadas con unas anchuras de entre 35 y 40 cm y una altura de unos 25 cm (lám. IV).

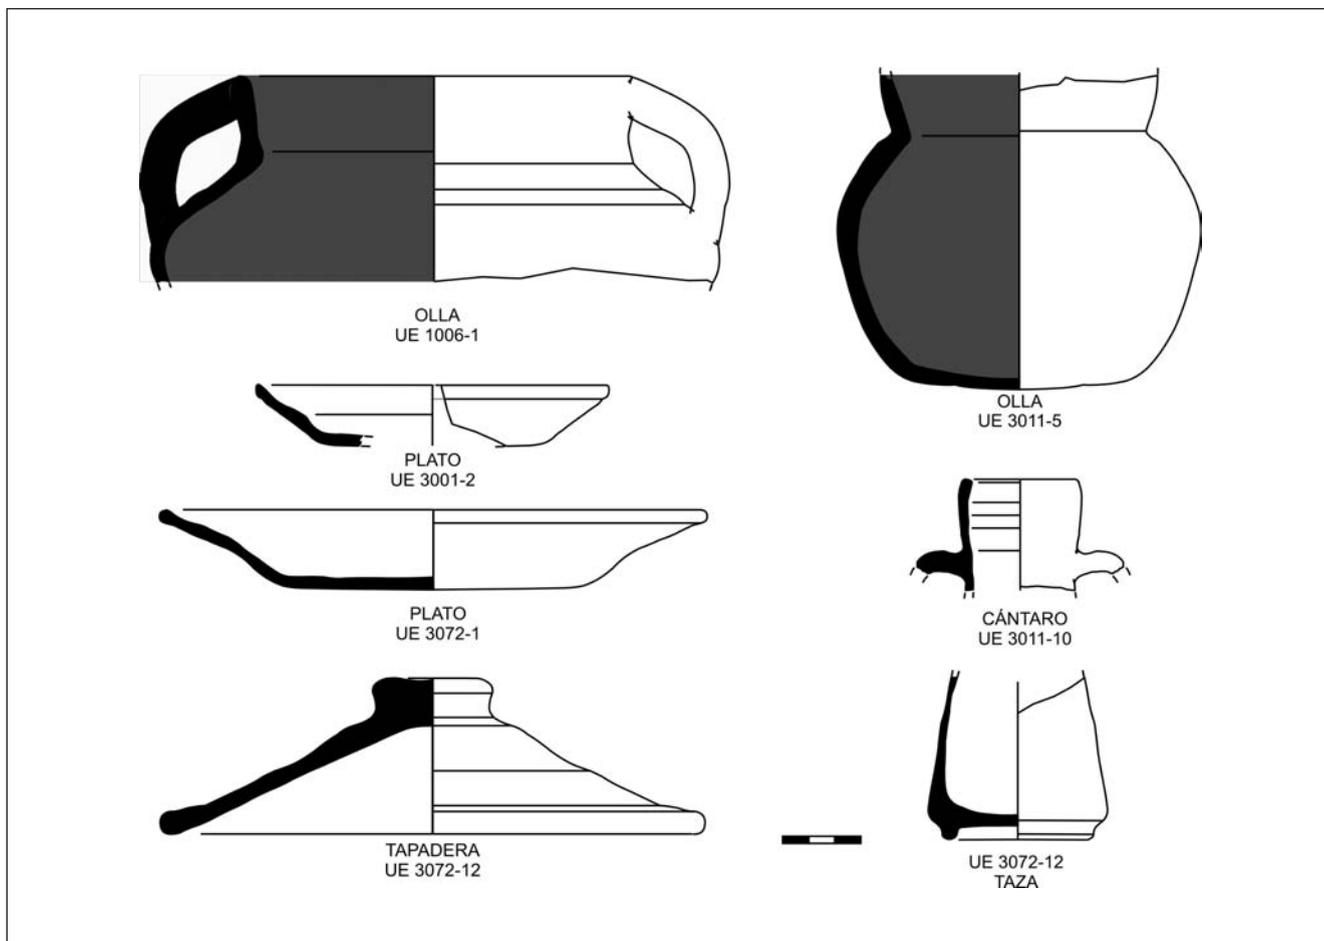
Figura 3. Materiales cerámicos.

El total de materiales de naturaleza mueble recuperados en la intervención es de 562 fragmentos. La mayor parte de estos restos corresponde a elementos cerámicos (fig. 3), si bien también se recuperaron, aunque de manera excepcional, otro tipo de objetos como son: restos de fauna y algún

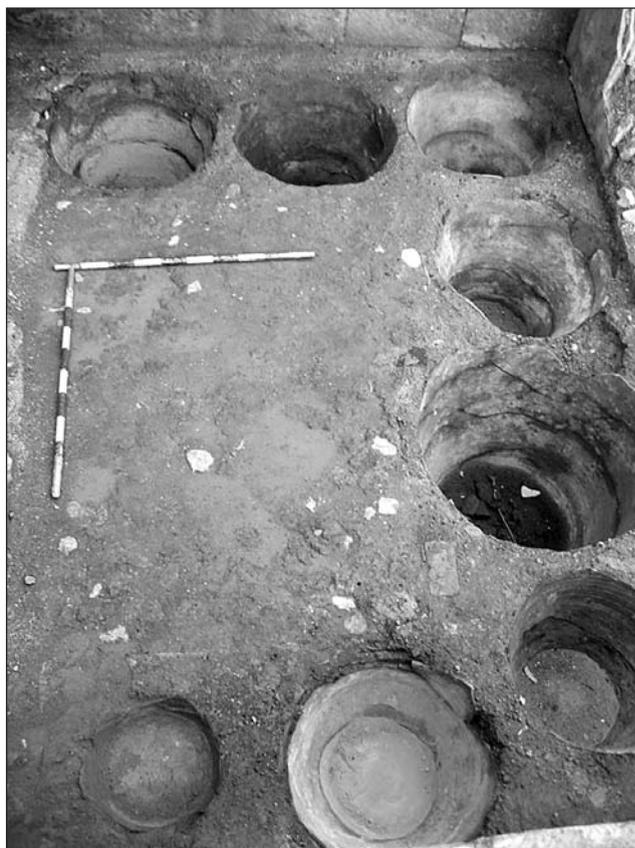
Lámina V. Estancia 24 tras la finalización del proceso de excavación.

Para concluir este apartado no podemos obviar las ocho tinajas documentadas en una de las estancias intervenidas. Estas presentan diversos diámetros que van desde 0,5 hasta los 1,20 m de diámetro de boca. Estas tinajas no son iguales sino que se han podido apreciar diferencias formales entre ellas, siendo unas más altas y de diámetro menor y otras más bajas y de diámetro mayor (desde 0,5 hasta los 1,20 m de diámetro de boca). Diversidad, que podría relacionarse con la contención de distintos tipos de vinos e, incluso, de líquidos (aceite). La cronología de este tipo de piezas, siguiendo los modelos bajomedievales y modernos, arranca a finales del siglo XVIII y perdura hasta el primer tercio del siglo XX (lám. V).
