Intervención arqueológica en la manzana formada por las calles Pintor Casanova, Sant Antoni, del Carme y Sant Miquel (Alcoi, Alacant)

EDUARDO LÓPEZ SEGUÍ*; LAURA GUILLEM FERNÁNDEZ*;
VIRGINIA BARCIELA GONZÁLEZ*

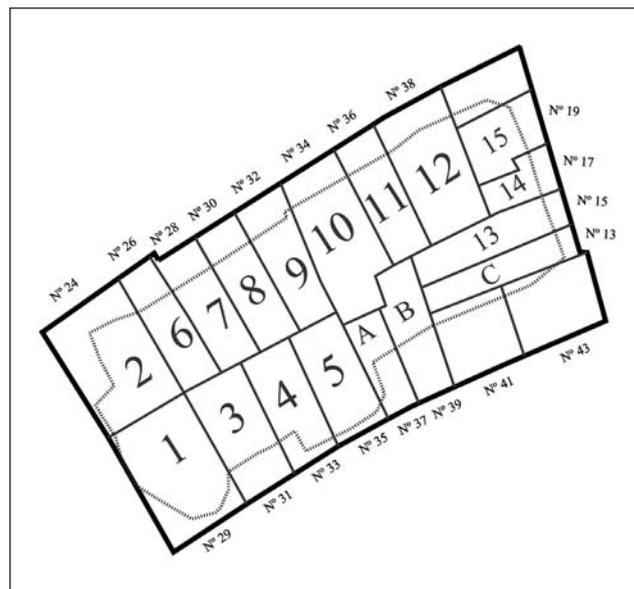
Figura 2. Distribución de las viviendas.

La excavación se ha centrado, por tanto, en el espacio ocupado por los siguientes inmuebles: C/ Sant Antoni (nº 29, 31, 33, 35, 37, 39) C/ Pintor Casanova (nº 13, 15, 17, 19) y C/ Sant Miquel (nº 24, 26, 28, 30, 32, 34, 36, 38) (figs. 1 y 2).

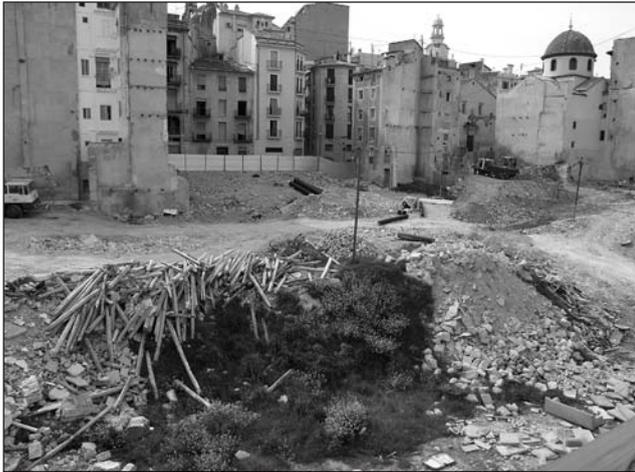
Lámina I. Estado inicial del solar.

El solar objeto de este estudio se encontraba, de forma previa a la intervención arqueológica, repleto de escombros, fruto del derribo de los inmuebles preexistentes (lám. I). El frente de cascotes sobre la calle Sant Miquel presentaba

hasta 2.00 m de espesor, lo que dificultaba enormemente la visualización de las construcciones remanentes.

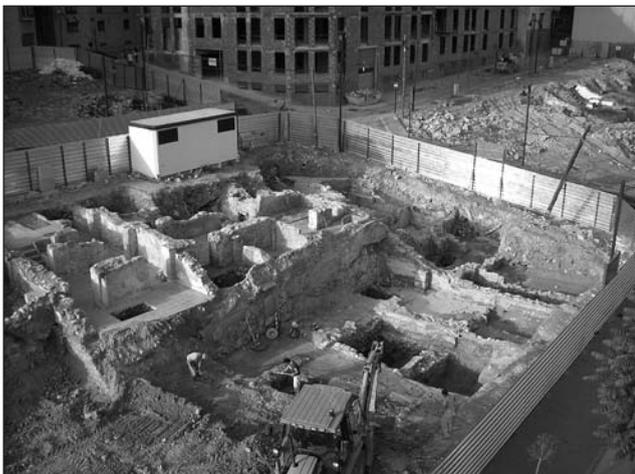
Lámina II. Trabajos de excavación.

Las tareas de desescombro se realizaron con medios mecánicos, mediante el empleo de una máquina retroexcavadora con cazo de limpieza de 0'40 y 1'50 m de ancho, para no dañar las estructuras murarias infrayacentes, así como con camiones con volquete para retirar los escombros de la zona (lám. II). Durante esta primera fase de actuación se documentaron, fundamentalmente, materiales cerámicos y otros objetos de época contemporánea y escaso interés patrimonial o arqueológico.

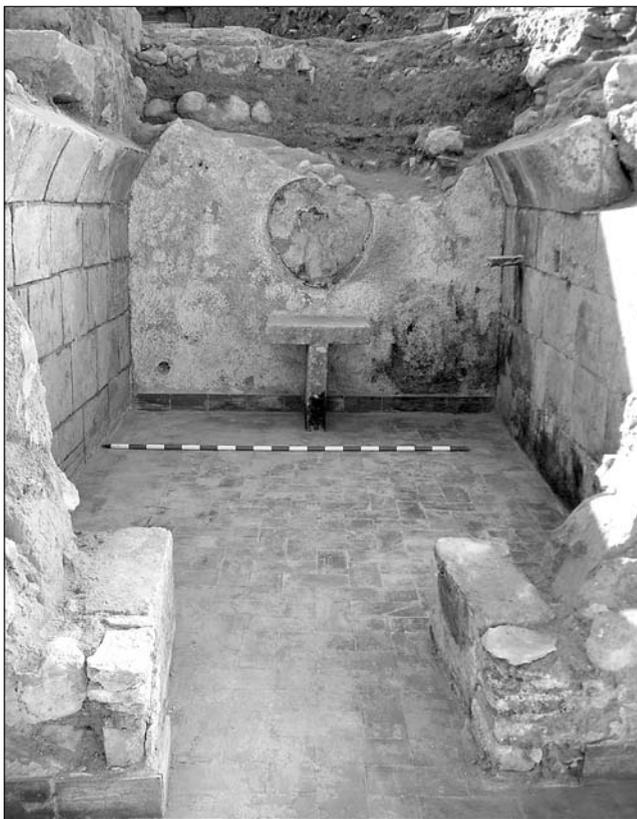
Lámina III. Sótano abovedado.

Otro de los elementos documentados en estas viviendas son los patios traseros y los sótanos. Los primeros están presentes en la mayor parte de las viviendas y se sitúan junto a la línea divisoria con otros inmuebles, para facilitar la iluminación de la parte trasera de las viviendas. Por otro lado, tampoco se documentan sótanos en todas las construcciones, siendo cuatro los registrados en toda la manzana. Se trata de estancias situadas por debajo del nivel de circulación a las que se accede desde el zaguán mediante unas escaleras. Estos sótanos están asentados sobre estratos geológicos y su organización varía en función de las características de los distintos edificios. Generalmente ocupan toda la planta del inmueble y en ocasiones se dividen en varias estancias abovedadas cuya techumbre estaba constituida, en algunos casos, por una bóveda de cañón formada por los mismos sillares de arenisca que integran los muros laterales (lám. III).

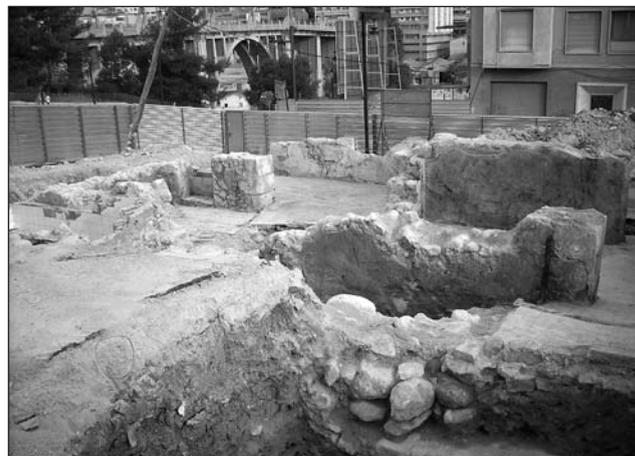
Lámina IV. Vista parcial.

Tras la documentación de las viviendas contemporáneas se practicaron sondeos en el interior de la mayor parte de los inmuebles (lám. IV). En todos ellos el resultado ha sido negativo, no habiendo documentado la existencia de niveles arqueológicos anteriores a época contemporánea.

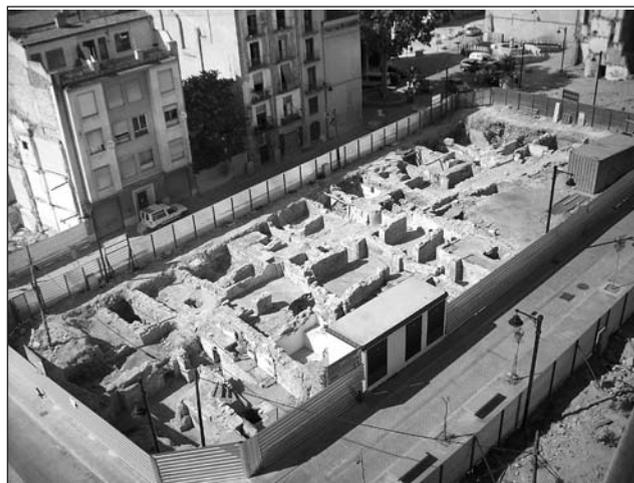
Lámina V. Vista general final

Las viviendas son alargadas y estrechas, algunas de pequeñas dimensiones. Disponen en la mayor parte de los casos de un pequeño patio de luces trasero y en ocasiones de sótano (alguno de ellos no se encuentra registrado en la documentación catastral) con cubierta abovedada (lám. V).
