## Intervenciones arqueológicas de Arquealia en el sector La Vila del centro histórico de Alcoy

GABRIEL GUILLEM GARCÍA\*; GABRIEL SEGURA HERRERO\*

### **Archaeological interventions of Arquealia in the sector La Vila (the Village) of the Alcoy historical city centre**

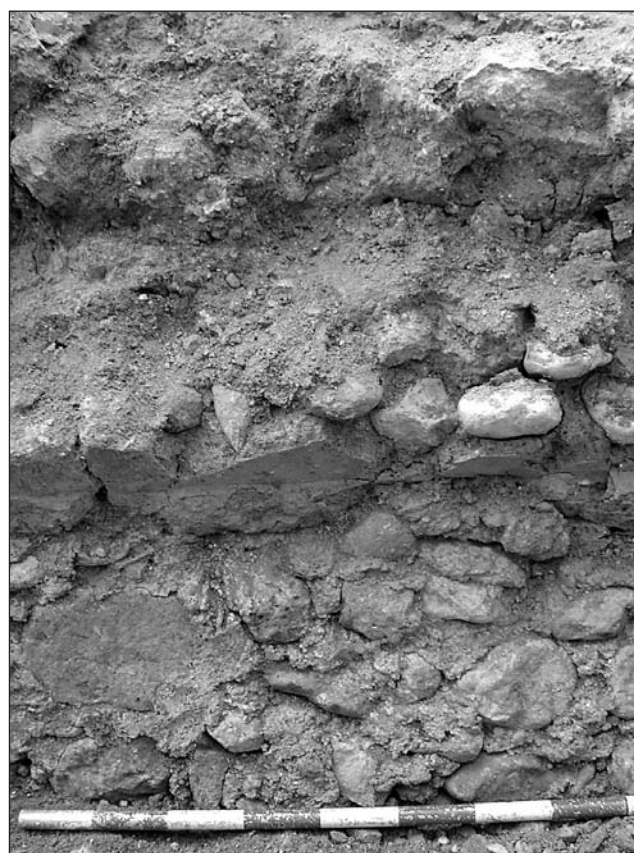
Lámina II. Restos del arranque de una bóveda hallados en la cimentación de la medianera entre Sant Blai, 5 y Sant Blai, 7.

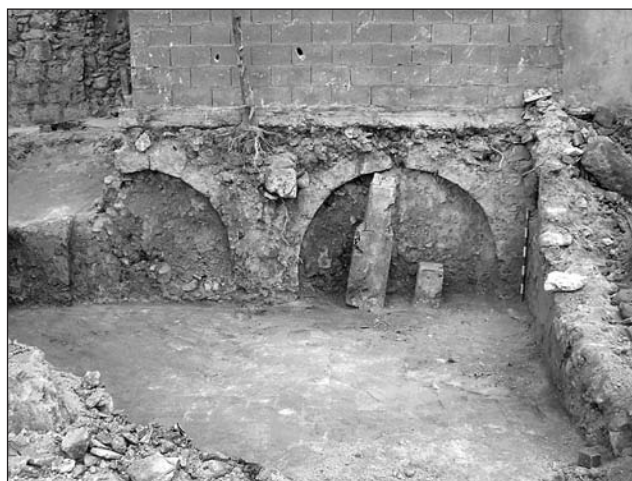
Lámina IV. El muro posterior del edificio de Sant Blai, 9 integraba dos arcos cegados de sillería.

En la dependencia posterior de Sant Antoni, nº 12 se documentaron integrados en un muro de contención, que formaba el linde con la parcela de Sant Blai, nº 9, dos arcos de medio punto (lám. IV), contruidos con dovelas de sillería regular, con una altura de 1,47 m y luces de 1,70 m y 2,10 m. En este espacio de la parcela se procedió a la eliminación

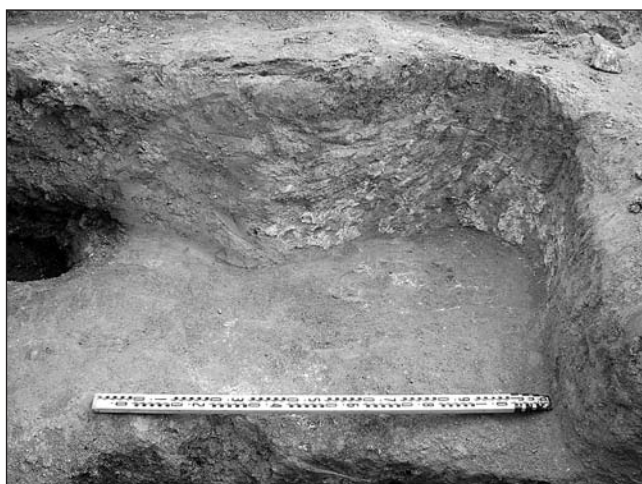
Lámina V. Detalle de la superposición de fosas halladas en Sant Miquel, 10.

El tipo de estratigrafía simplificada por la supresión de los niveles más antiguos en época contemporánea se mantiene en el caso de la parcela de Sant Miquel, nº 10. En este solar de reducidas dimensiones se hallaron los restos de las cimentaciones de la construcción y la excavación en el subsuelo de una cavidad o poza de planta sinuosa irregular (lám. V) cuya superficie interior presentaba un revestimiento parcial de yeso, esta cavidad se hallaba cortada a su vez por un pozo ciego, igualmente de planta irregular, relleno con un nivel de tierras en el que se hallaron fragmentos de cerámica contemporánea. Se localizó una segunda cavidad en el ángulo anterior izquierdo de la misma dependencia, amortizada por cenizas, cantos y escombros.

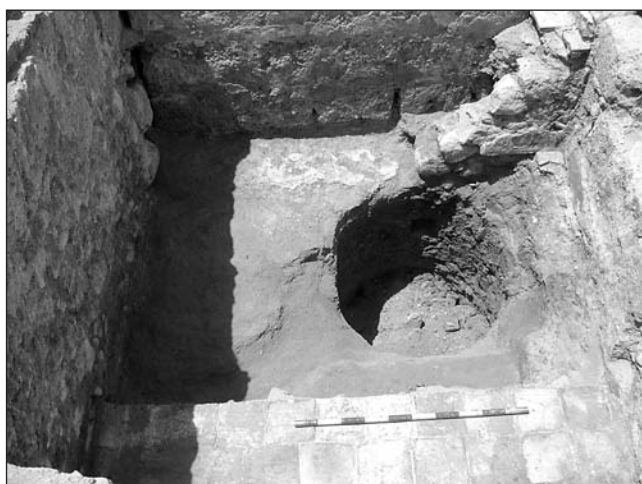
Lámina VI. Pozos ciegos situados dentro del espacio habitacional de Sant Miquel, 18.

La secuencia estratigráfica se ampliaba en la excavación de la parcela correspondiente de Sant Miquel, nº 18 al hacer aparición varios pozos ciegos (lám. VI), uno de ellos en una estancia posterior y un segundo en el espacio de la segunda crujía de la edificación. Ambas cavidades se hallaron amortizadas por niveles de tierras libres de restos. La presencia de un desagüe procedente del edificio colindante que ver-

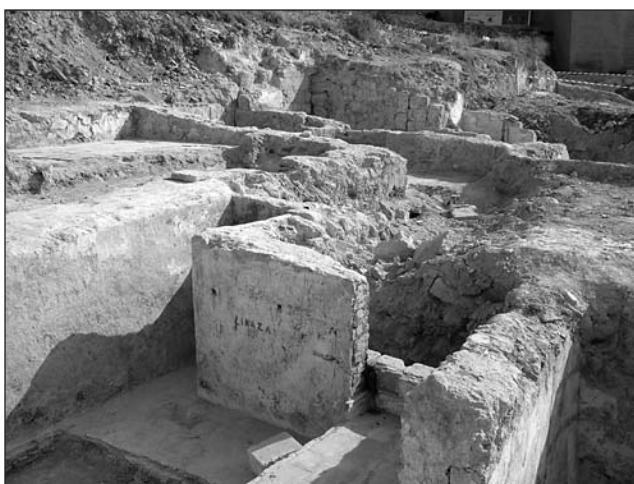
Lámina VII. Vista del conjunto del sótano de Sant Miquel, 20.

En el caso de Sant Miquel, nº 20 la retirada de los escombros permitió descubrir que la totalidad de la superficie de la parcela estaba ocupada por un sótano (lám. VII). Al realizarse diversos sondeos sobre los niveles de su solado se hallaron varios canales de evacuación de aguas así como una pequeña poza con restos solidificados de grasas. En el espacio correspondiente a la tercera crujía del inmueble, adosada a la medianera derecha, se situaba un pequeño patio interior, formado por muros perimetrales de sillería. Al eliminarse el nivel de escombros que cubría su fondo se hallaron dos losas de piedra arenisca que al ser retiradas descubrieron un pozo ciego empleado como depósito de aguas sucias.

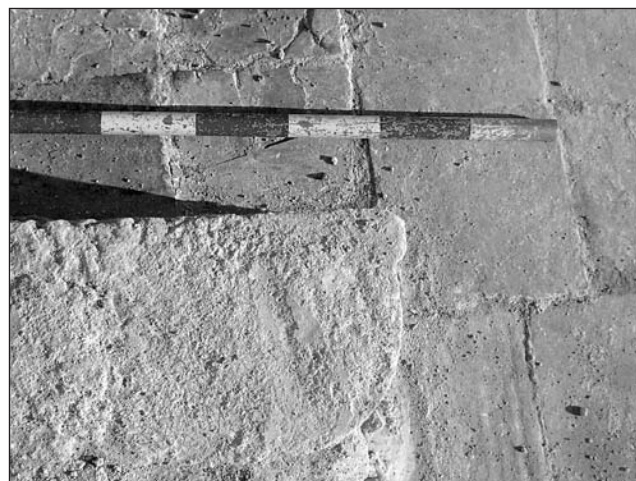
Lámina VIII. Sillar con forma de ménsula aprovechado como base de un pilar.

La práctica ausencia de niveles subyacentes a los solados de época contemporánea y la escasez de restos materiales reducen la información del proceso de excavación. En el caso de Sant Antoni, nº 11 la estratigrafía mantiene la secuencia común de la mayor parte del área estudiada, hallándose un nivel superficial de pavimentos de época contemporánea, situados bajo la capa de escombros procedentes del derribo de los inmuebles, soleras dispuestas sobre la base geológica. En la zona posterior del solar, cerca del corte del terreno que formaba el linde entre las casas de la calle Sant Antoni y de la calle Sant Miquel, se encontraron un total de tres fosas destinadas a comunes. Fosas cuyos rellenos presentaban un nivel homogéneo de tierras sueltas de tonalidad oscura. Un elemento singular hallado en Sant Antoni, nº 11, dentro del conjunto de restos constructivos exhumados, es la base de un pilar, formada por un sillar (lám. VIII), cuya esquina moldurada indica su procedencia de una construcción anterior y que podría tratarse de una ménsula.

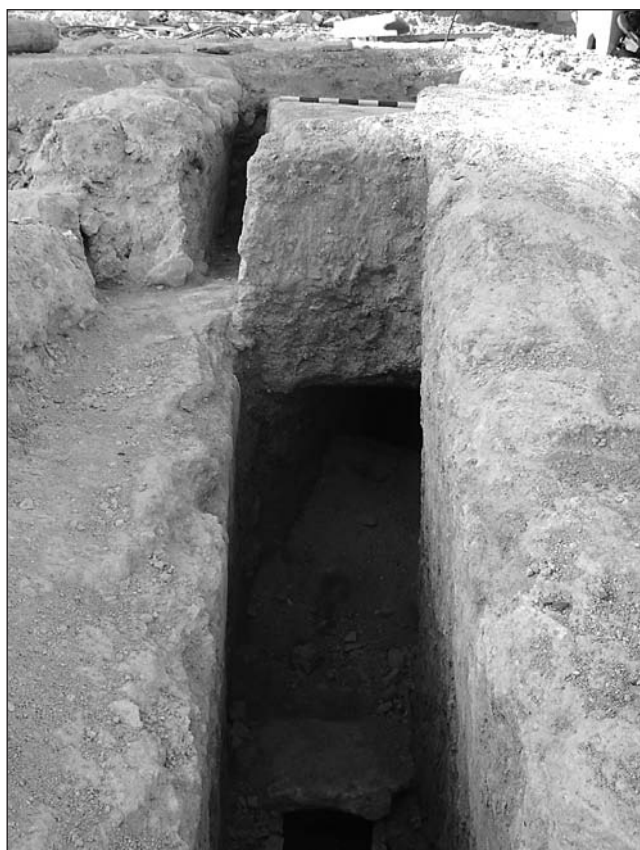
Lámina IX. Imagen del minado de evacuación o conducción de aguas que discurre junto a la zanja de fundación del muro medianero de Sant Antoni, 23.

En las parcelas de Sant Antoni, nº 17, 19 y 21 destacó la aparición de varias zanjas y cavidades excavadas en el suelo (lám. IX). El estudio de las parcelas 19 y 21 estuvo condicionado por la eliminación en la fase de derribo de

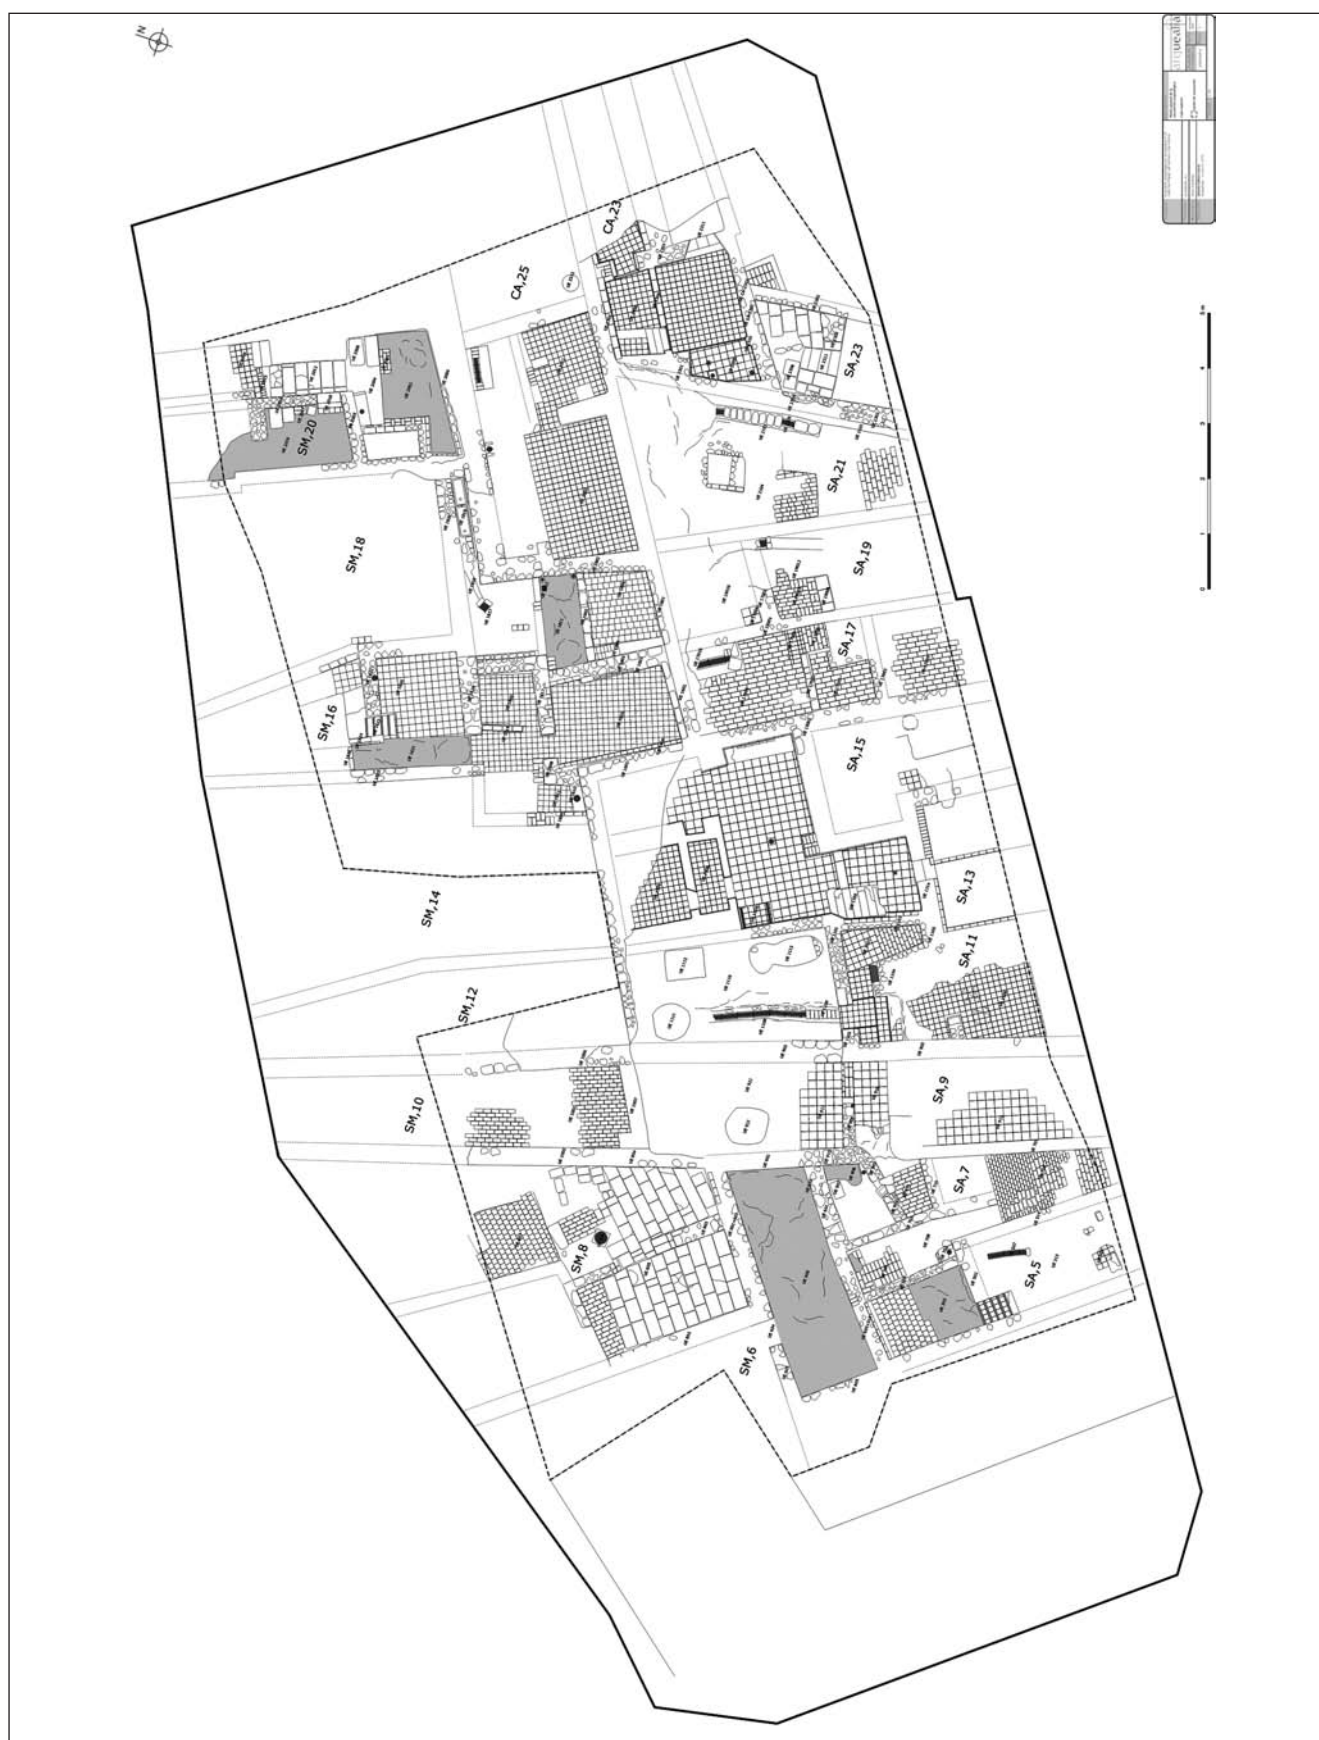
Figura 4. Planta general de la excavación en la que puede apreciarse la disposición del parcelario.

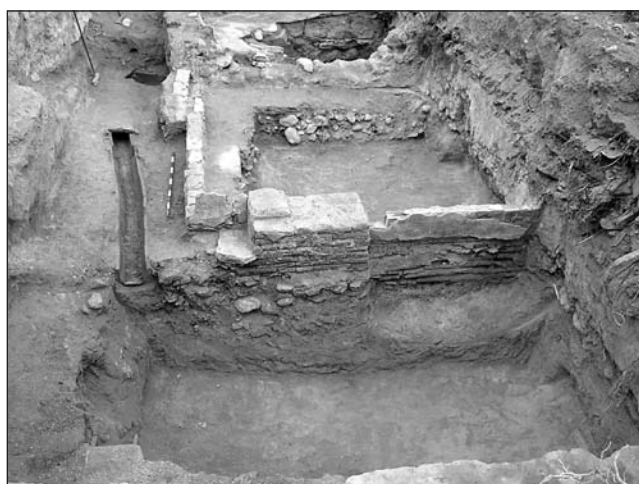
Lámina XI. Los restos del alcantarillado discurren sobre los materiales de relleno y regularización de los espacios.

La intervención arqueológica en los inmuebles de la calle Caragol, nº 14, 16 y 18 ocupó una superficie de 293 m<sup>2</sup>. La estratigrafía general de la intervención se definió por un fuerte estrato superficial compuesto por residuos y escombros procedentes de la fase de ruina y derribo de las edificaciones que ocupaban los solares excavados. Sobre este volumen de materiales se hallaba una capa de arenas y gravas dispuestas con objeto de regular el terreno y facilitar su uso para el estacionamiento de vehículos. Subyacente al primer nivel señalado, de escombros, se encontraron los restos de las antiguas edificaciones, formados por las bases y cimentaciones de los muros de carga y de división interior de los inmuebles, adosando a estas estructuras los distintos suelos y pavimentos de las estancias en que se compartimentaba el espacio (fig. 5). Se observaba la cimentación de los muros directamente sobre la base geológica, excavándose en ésta los canales de situación de los conductos de alcantarillado (lám. XI) y en el caso de la calle Caragol, 18 de dos pozos

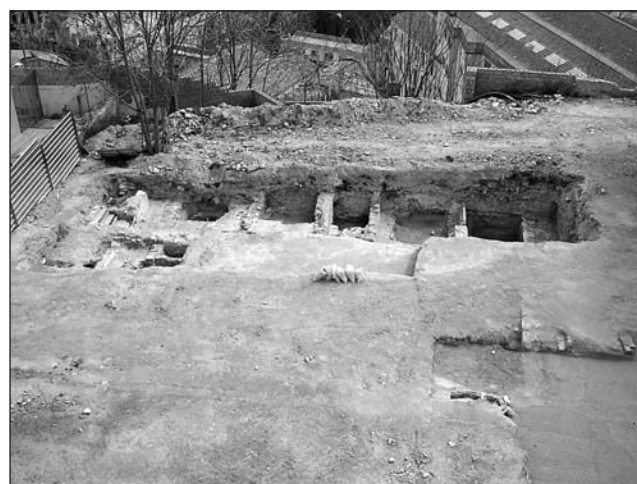
Lámina XII. La excavación de los solares supuso el hallazgo de escasos restos estructurales, situados en el subsuelo de los antiguos inmuebles.

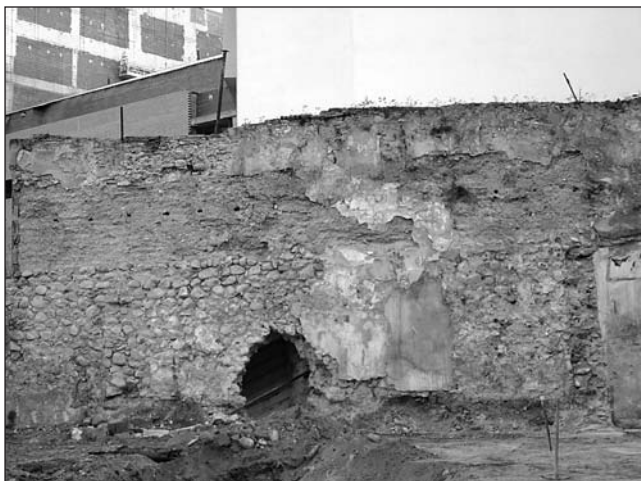
Lámina XIII. El muro que delimitaba las parcelas por su linde posterior fue objeto de documentación y estudio.

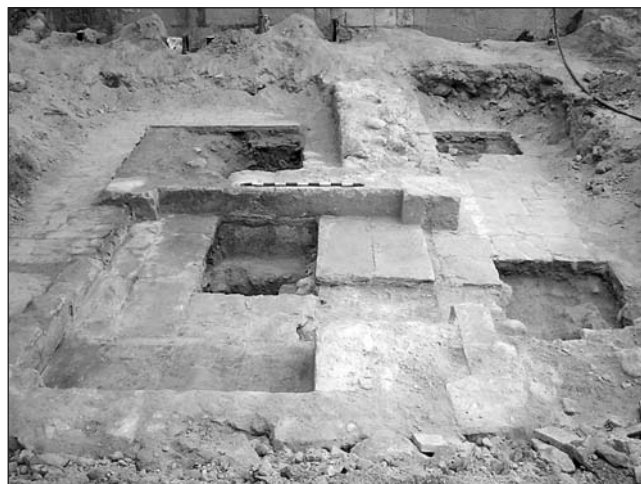
Lámina XIV. Conjunto de sondeos realizados sobre los niveles de pavimentación del sótano de la casa 7 de la Plaça d'Espanya, destaca la cimentación del muro central.

En la parcela de la Plaça d'Espanya, nº 7 se halla el arranque de la base de un muro que dividía el espacio de su sótano en dos dependencias, formadas por dos bóvedas (lám. XIV). Este muro cuenta con un grosor en su base de 1,45 m y se dispone perpendicular al frente de fachada. La limpieza superficial alcanzó un solado formado por baldosa cerámica rectangular que cubría la estancia situada a la derecha –según se mira la fachada del inmueble–, y un segundo solado formado por losas de piedra que cubría un espacio posterior que daba acceso a las dependencias del sótano desde la escalera de acceso a éste. Este pavimento se situaba a una cota de -2,67 m.

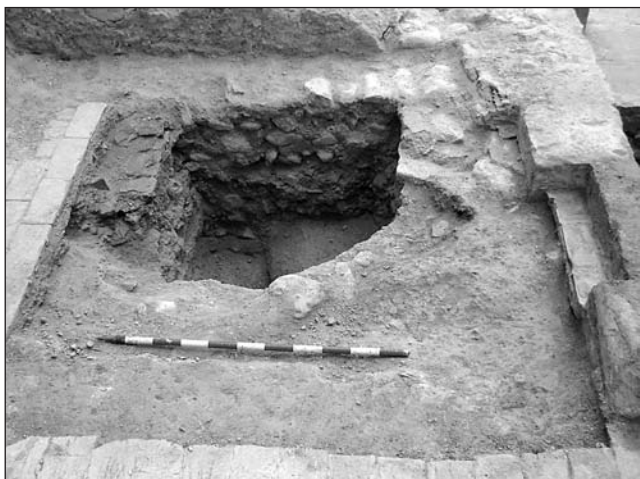
Lámina XV. El pozo ciego descubierto en una de la estancias del sótano correspondía a un inmueble sustituido a principios del s. XX.

Los sondeos sobre el nivel de pavimentación de los antiguos *cellers* produjeron el hallazgo de un pozo ciego (lám. XV), con fondo a -3,37 m, pozo en cuyo borde exterior se observa la disposición de un poyo formado por una hilada de ladrillo cerámico. El muro de cimentación de las bóvedas que cubrían el espacio se insertaba en este pozo, localizado junto al muro de cimentación de la fachada del inmueble. En un segundo sondeo, situado junto a la entrada al sótano, se encuentra un nivel de regularización compuesto por escombros de época contemporánea, posiblemente procedentes de la demolición del inmueble existente hasta 1901. Retirado este nivel se encuentra la base geológica a una profundidad de -3,56 m.

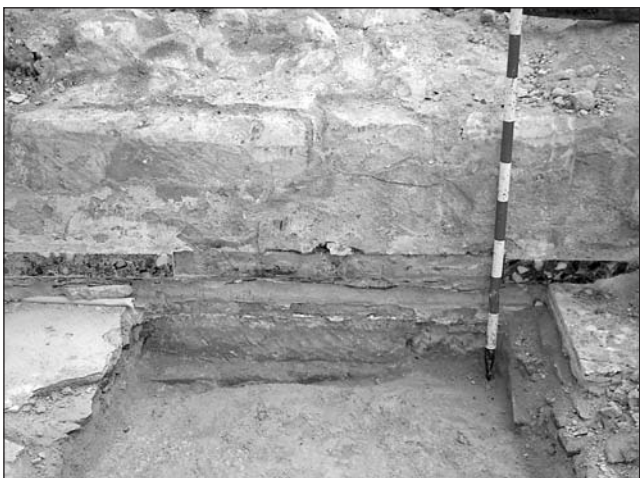
Lámina XVI. Detalle del asentado de la cimentación del muro medianero entre Pintor Casanova, 2 y Plaça d'Espanya, 6.

En el número 6 de la Plaça d'Espanya el sondeo efectuado mostró una superposición de varios niveles de pavimentación. Un primer nivel formado por losas de terrazo, dispuesto sobre un suelo de baldosa hidráulica y cerámica que se hallaba cortado por la instalación de una conducción de aguas. Bajo estos niveles se encontró una capa de tierras sueltas que cubría la base geológica, descubriéndose el asentado de la cimentación del muro medianero entre los inmuebles 6 de la Plaça d'Espanya y 2 de la calle Pintor Casanova (lám. XVI).

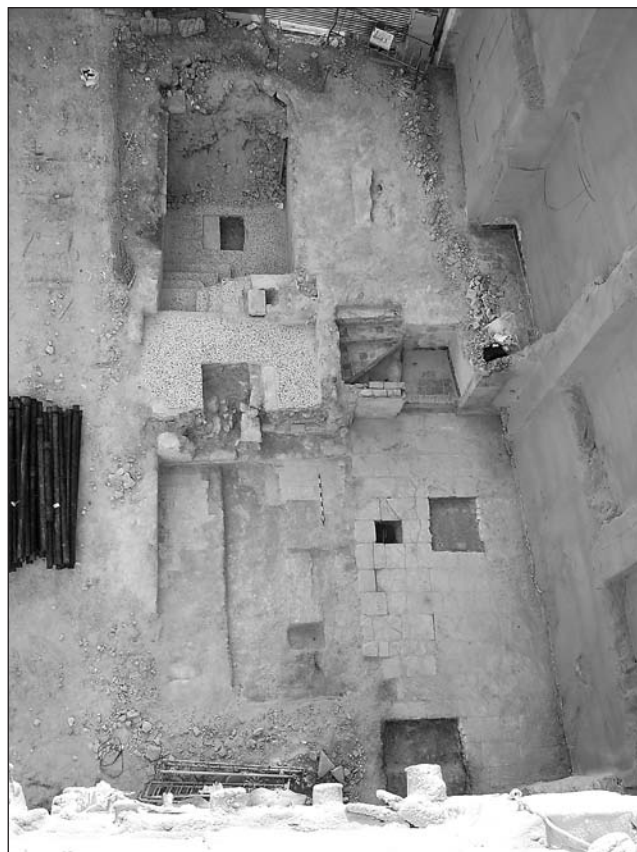
Lámina XVII. Panorámica cenital de la parcela intervenida.

La actuación arqueológica en los solares de la calle Pintor Casanova, nº 4 y nº 6 se desarrolló sobre una superficie de 164 m<sup>2</sup> (lám. XVII, fig. 7). El proceso de excavación determinó la no superposición de las estructuras de las edificaciones de Pintor Casanova 4 y 6 sobre elementos constructivos anteriores al momento de su fundación. En el caso del número 4 se delimitó la planta de una casa de ha-

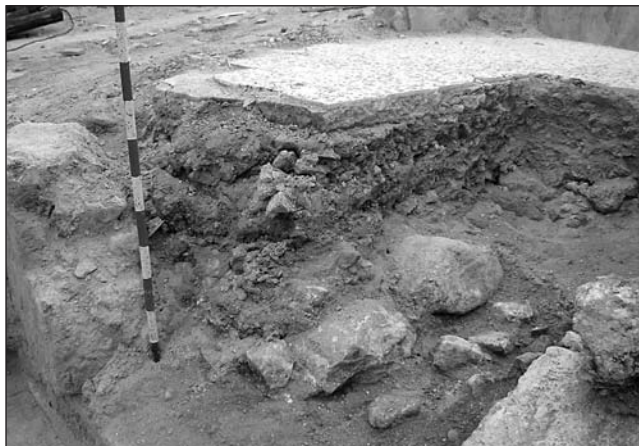
Lámina XVIII. Los restos hallados en la zona posterior de Pintor Casanova se identificaron como un posible común amortizado en el s. XX.

bitación de reducida superficie (27 m<sup>2</sup>), que contaba con un sótano en sus dos crujías anteriores y un semisótano en la posterior. Formaba el nivel de este semisótano un antiguo común amortizado con tierras de tonalidad oscura y cubierto con un solado de terrazo (lám. XVIII), no apreciándose pavimentos anteriores a éste de época actual.

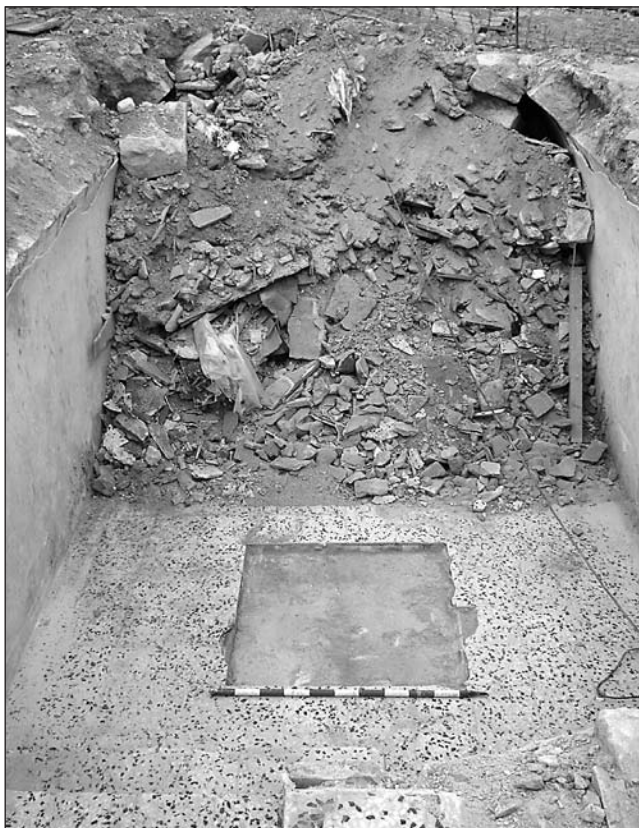
Lámina XIX. El espacio del sótano de Pintor Casanova, 4 se hallaba colmatado por los escombros del edificio.

El tipo de fábrica de los muros perimetrales del sótano del número 4 (lám. XIX), de sillares regulares de piedra arenisca de 0,34 m de altura, y la misma forma de ser contruidos es propia del siglo XIX, caracterizándose en el caso de Pintor Casanova, n° 4 por adquirir la bóveda una forma irregular en su ejecución, más desahogada sin embargo que la forma habitual de cañón.

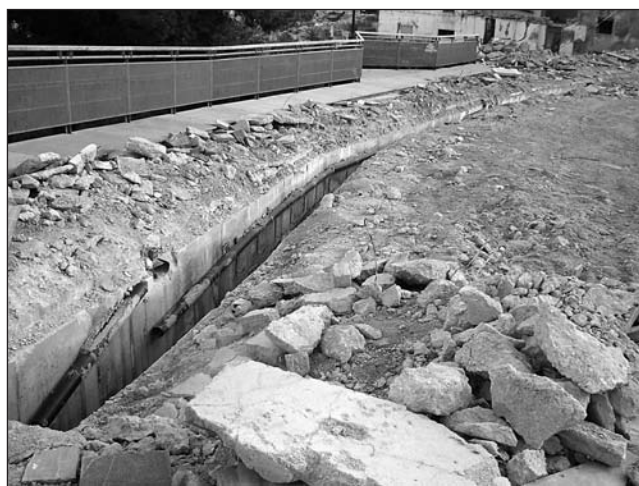
Lámina XX. Los trabajos de reurbanización se realizaron en parte sobre las galerías de instalaciones construidas en los años noventa del s. XX.

El mayor volumen de trabajo llevado a cabo por la maquinaria excavadora consistió en la eliminación de las galerías de servicios construidas en la década de 1990-1999 (lám. XX). Estas operaciones descubrieron niveles del subsuelo alterados en época actual, sin que se apreciaran indicios de restos arqueológicos. Cabe destacar el hallazgo junto al estribo del puente de San Jorge de una entrada cegada al refugio antiaéreo de la calle Sant Tomás, comunicado con la Casa Consistorial y el refugio de la Placeta del Fossar.

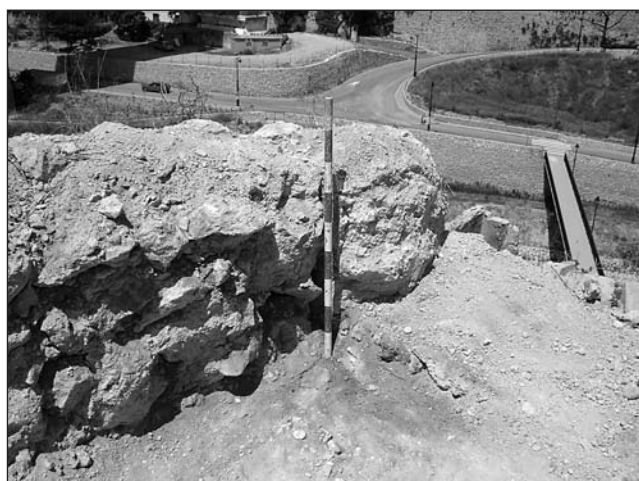
Lámina XXI. La formación de un acceso a las escaleras de bajada al cauce del Riquer afectó a la superficie del tapial original de la muralla medieval junto a la Torre Na Valora.

En el entorno de la torre Na Valora se realizó la documentación de una galería para la evacuación de aguas, cuyo minado perforaba la roca base bajo la defensa medieval. Se inspeccionaron los trabajos de desescombro de esta zona, hallándose restos constructivos de época contemporánea. La recuperación del coronamiento del muro de contención del antiguo Carreró de les Comedies sobre el valle del Riquer precisó de la identificación de las fábricas constructivas de época moderna y contemporánea para definir los restos existentes de época medieval. Estos restos, de tapial, presentaban una interrupción en su trazado original debido a desprendimientos acaecidos en época moderna. La reconstrucción de los márgenes de mampostería de los ribazos del Riquer se documenta en distintos momentos, generalmente después de las avenidas de aguas torrenciales que los dañaban. La formación de un acceso a los nuevos jardines del Riquer implicó el rebajado de un tramo de reducidas dimensiones del tapial original de la muralla medieval (lám. XXI).

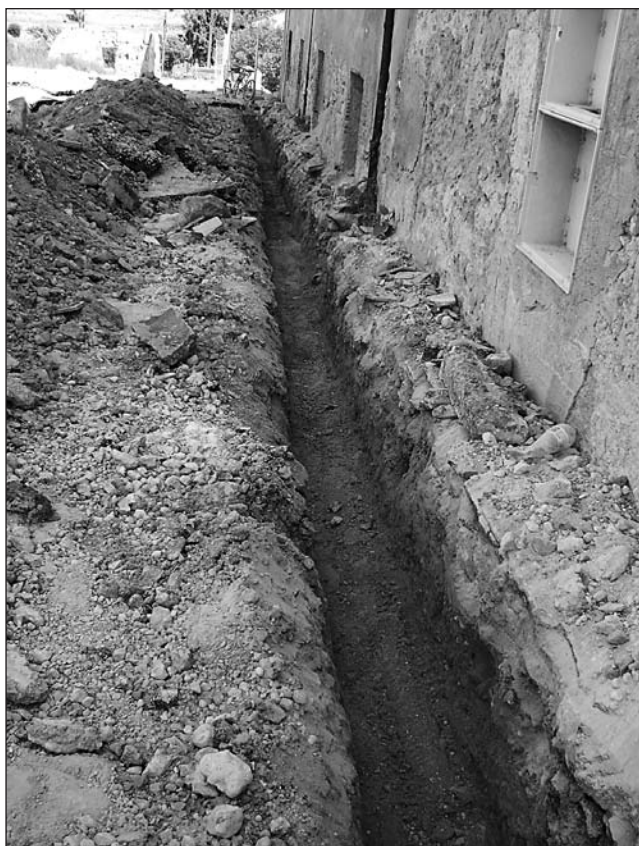
*Lámina XXII. Las zanjas para la instalación de nuevos servicios fueron objeto de especial inspección en lugares como la calle de la Verge Maria a su paso por el antiguo hospital de la Mare de Déu dels Desemparats.*

Junto al antiguo Hospital de la Mare de Déu dels Desemparats la apertura de zanjas en la calle de la Verge Maria y en la Placeta de la Mare de Déu permitió inspeccionar los materiales que formaban el subsuelo. En el ángulo NE de la plaza, junto a la fuente que cierra el espacio sobre la calle de Sant Miquel se observó un potente nivel de escombros de época contemporánea, procedente de una ampliación de la plataforma de la plaza. El paso de una zanja junto al muro de fachada del antiguo hospital fue objeto de especial seguimiento no produciéndose ningún tipo de hallazgo significativo, documentándose la existencia de conducciones de época actual. Las zanjas situadas en la calle Verge Maria afectaron a los niveles de amortización de varios sótanos y semisótanos, destacando el cegado de un pequeño minado con pilas de tejas de tipo curvo. La excavación de los canales para la instalación de las tuberías del alcantarillado prosiguió por la calle Verge Maria (lám. XXII) hasta alcanzar el área de la antigua Puerta de Cocentaina y la calle de

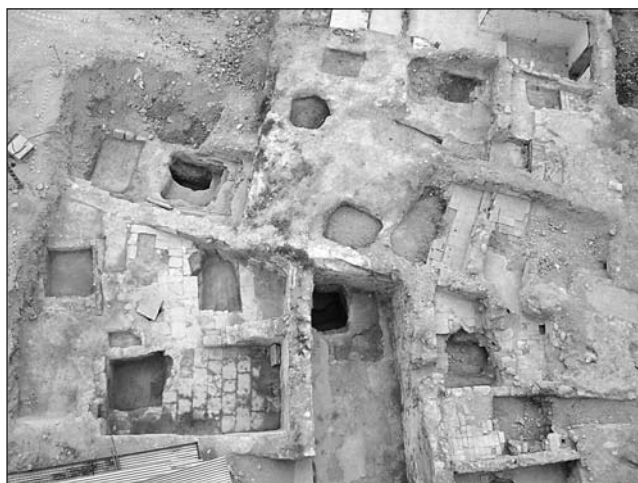
Lámina XXIII. Una imagen de parte de la intervención entre las calles de Sant Miquel y Sant Antoni; resulta llamativa por el número de fosas y pozos excavados en la base geológica.

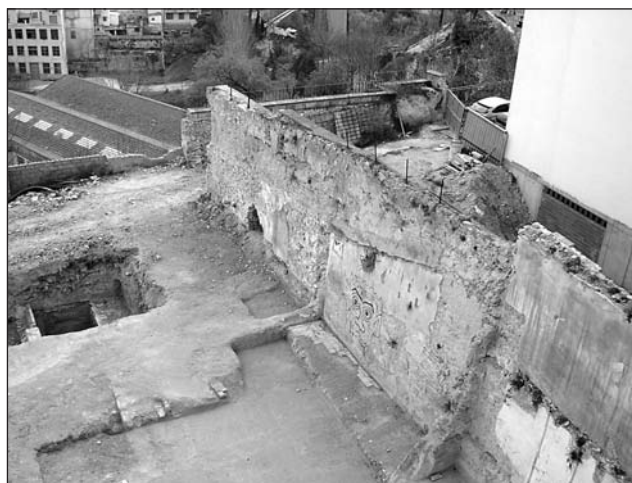
Lámina XXIV. Panorámica de la zona estudiada en la calle Caragol, en la que destaca el muro que delimitaba las parcelas por su frente posterior.

Las intervenciones arqueológicas llevadas a cabo han permitido conocer una forma diferenciada de ocupación del espacio urbano entre las dos zonas estudiadas. Los pozos ciegos, destinados al vertido de las aguas sucias, son un indicio clave en el conocimiento de la ocupación intensiva de las parcelas situadas entre las calles de Sant Miquel, Sant Antoni y Sant Blai (lám. XXIII). En algún caso se documentan superposiciones de estas estructuras –Sant Miquel, 12–, siendo habitual la existencia de varios pozos vinculados a una misma casa. Los materiales recuperados en el vaciado de los pozos indican niveles de amortización de época contemporánea (ss. XIX-XX), momento de construcción del primer alcantarillado. Este elevado número de estructuras, vinculadas a la densidad en la habitación de un lugar, contrasta con la ausencia de pozos ciegos en la mayor parte de la superficie de terreno estudiada entre la calle Caragol y Plaça d’Espanya (lám. XXIV). En los tres inmuebles exca-
