# L'Habitatge 1/11 de la Casa Bloc.

## Un exemple de gestió cultural en un pis recuperat i museïtzat

Rossend Casanova

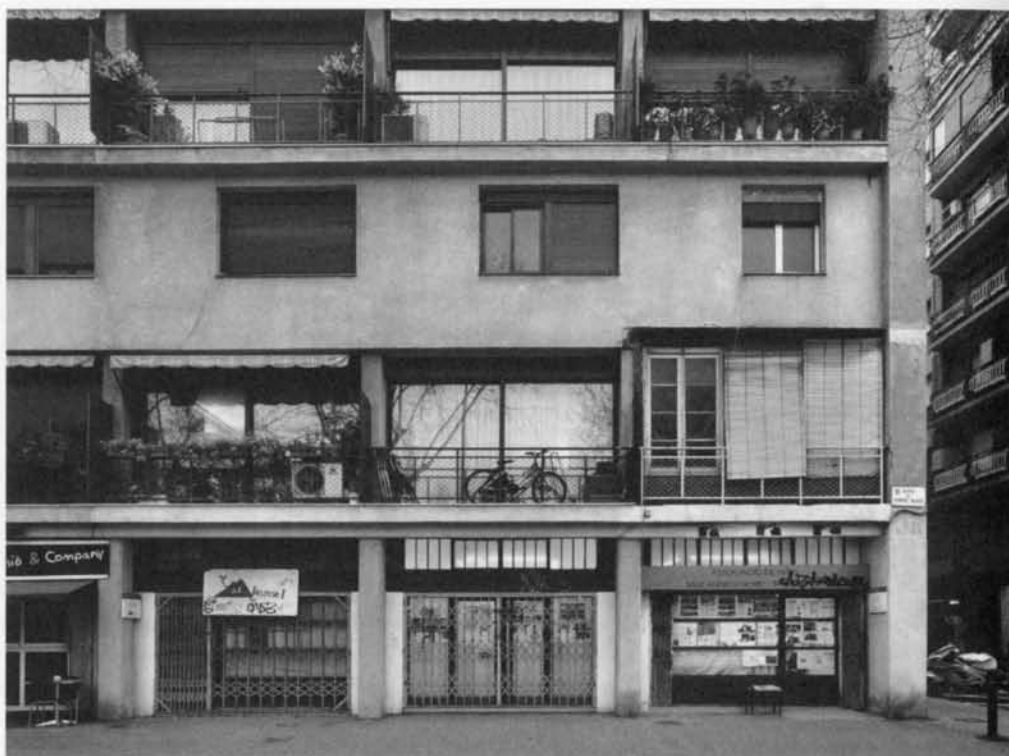
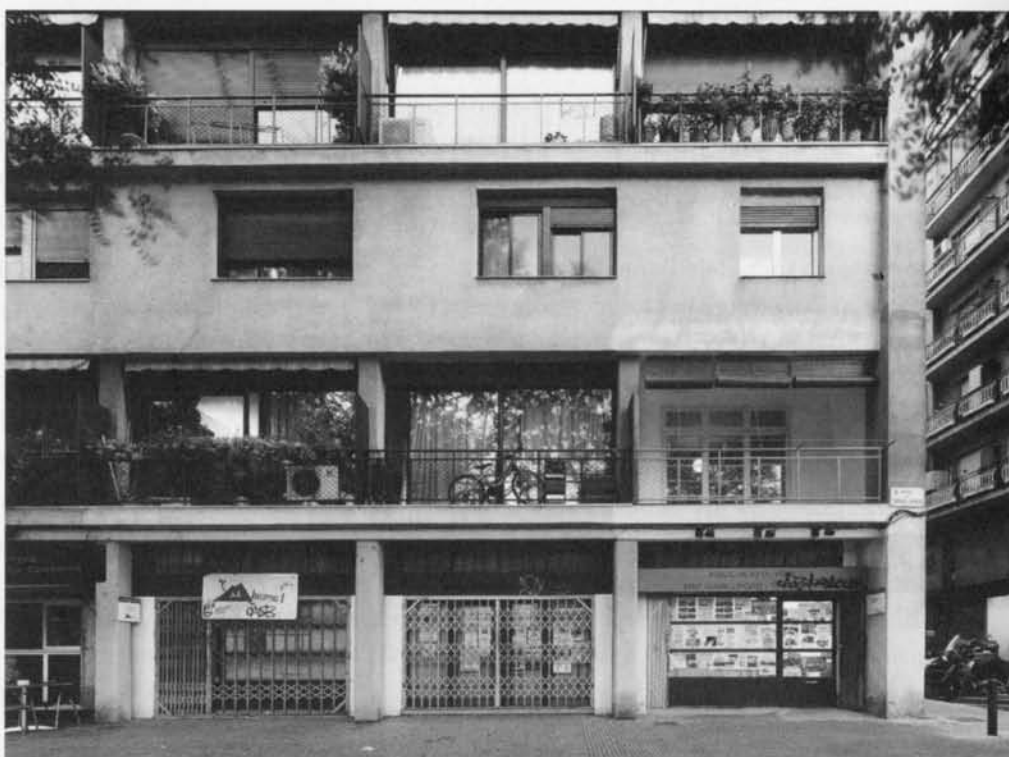
Fig. 1-2. La façana de la Casa Bloc que dona al passeig Torras i Bages abans (2010) i després (2011) de la restauració de l'Habitatge 1/11, situat al costat dret de la imatge. © DHUB. Fotografies: Rafael Vargas.

Entre els diversos edificis construïts durant la Segona República (1931-1939) i realitzats per membres del GATCPAC, el Grup d'Arquitectes i Tècnics Catalans per al Progrés de l'Arquitectura Contemporània, hi trobem la Casa Bloc (1932-1939), un edifici d'habitatges per a obrers impulsat per l'administració catalana al barri de Sant Andreu de Barcelona (fig. 1-2).

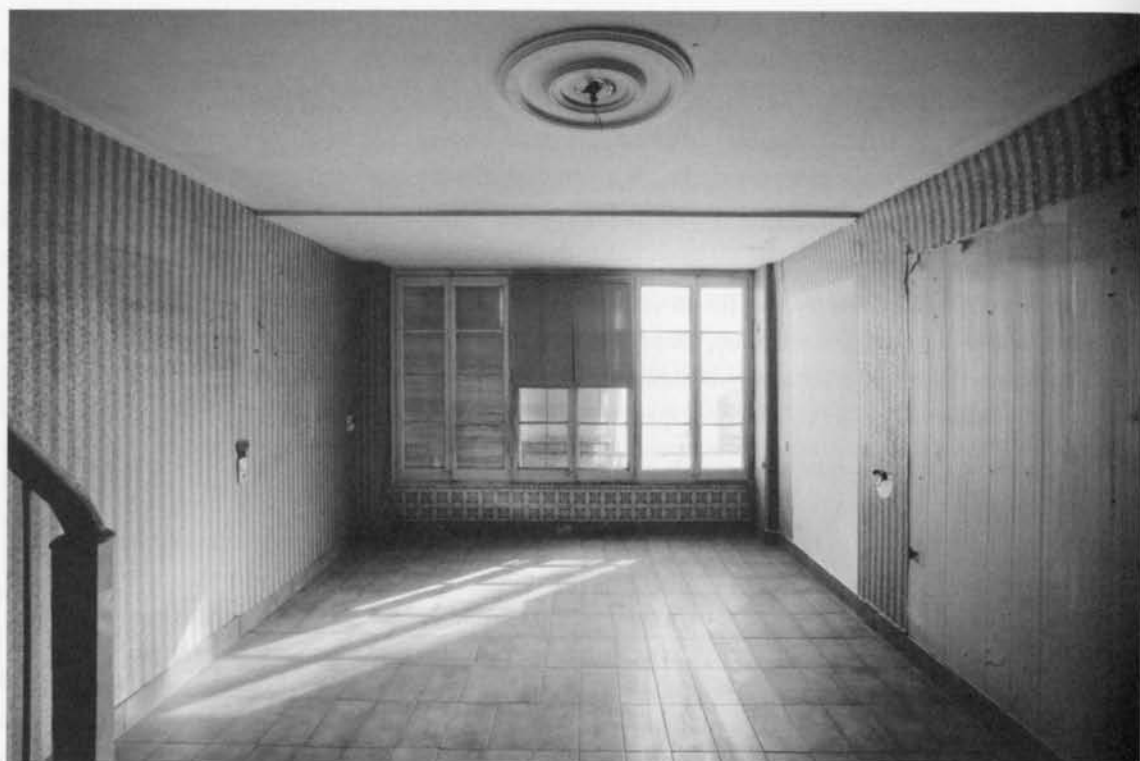
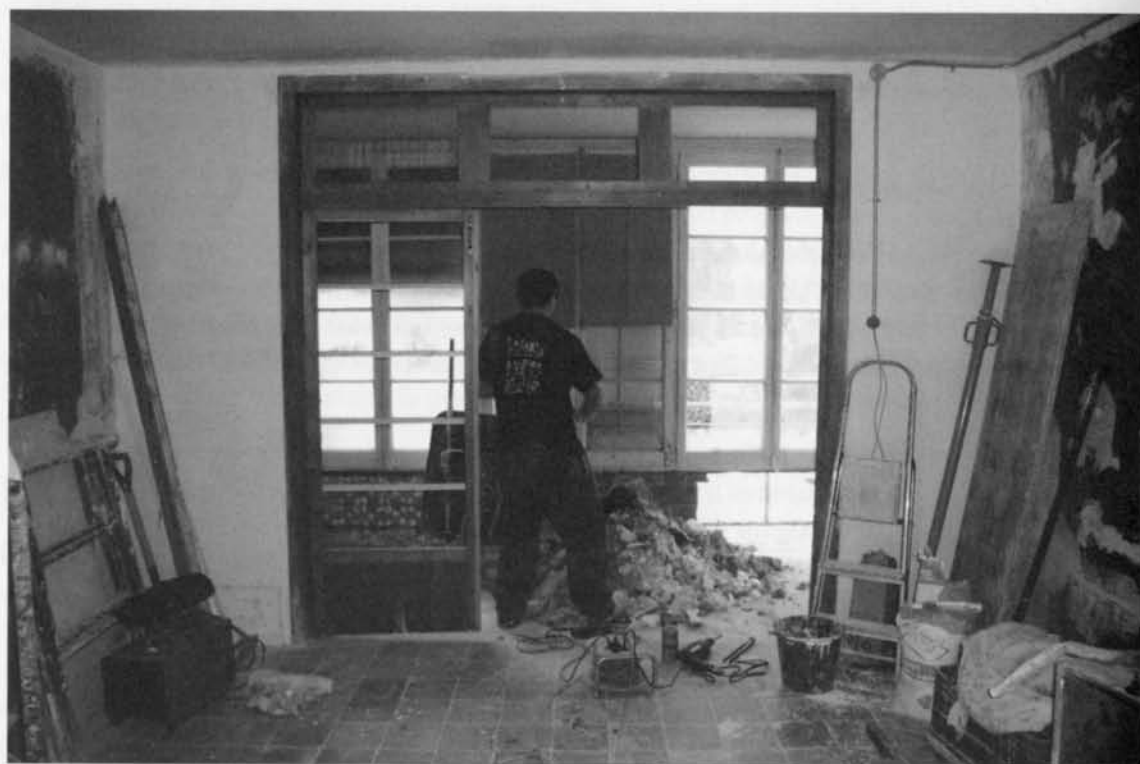
Fig. 3-4. El menjador i la terrassa abans de la intervenció i durant les obres. © DHUB. Fotografies: Raimon Solà, Rosend Casanova i Lourdes Jansana.

Els criteris emprats en l'elaboració del projecte de restitució de l'original segueixen els criteris recollits a l'expedient de Declaració de Bé d'Interès Cultural a la Categoria de Monument d'acord amb el que disposa la Llei 16/1995. També, abans de proposar qualsevol actuació, es realitzaren exploracions arquitectòniques bibliogràfiques i de recerca en arxiu per tal de conèixer els aspectes estructurals i constructius (fig. 3-5).

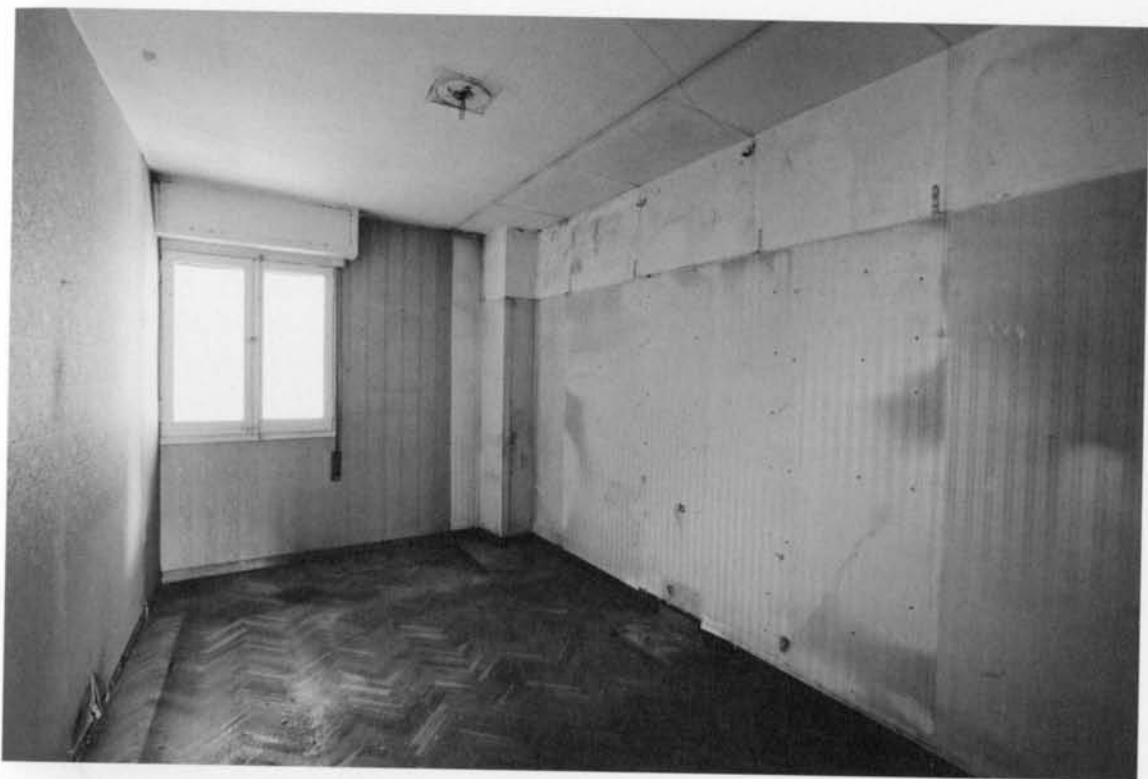
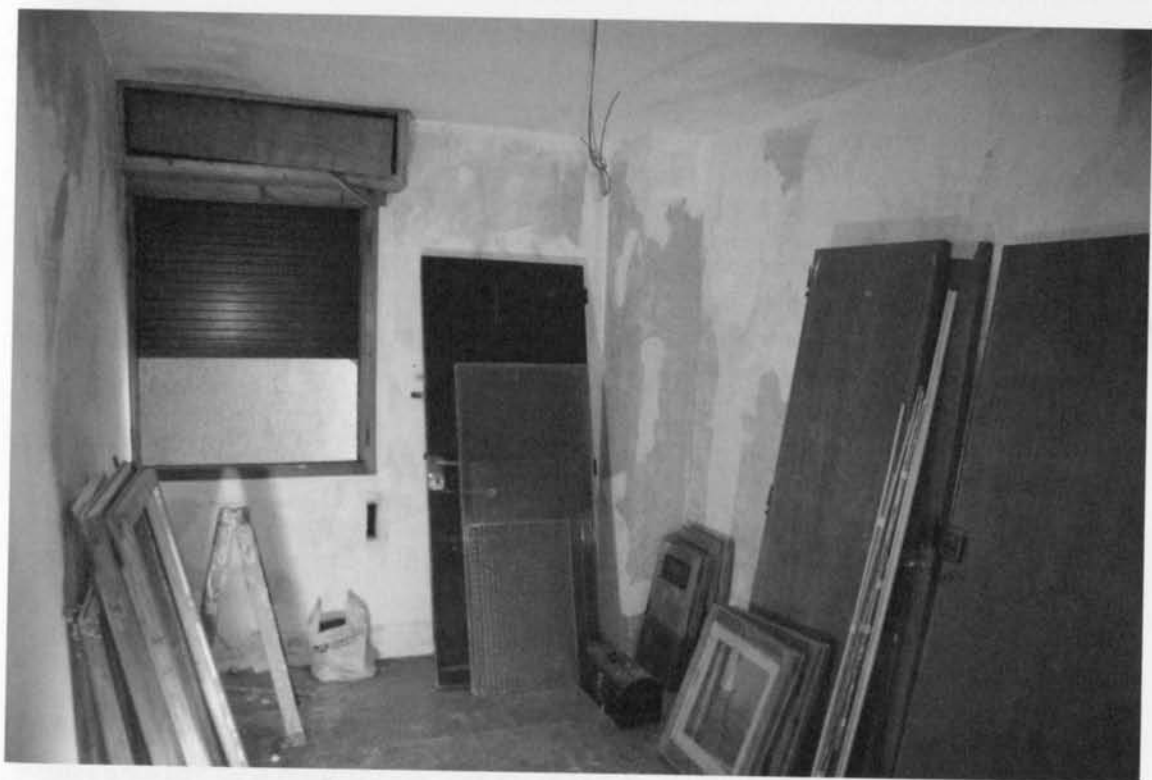
Fig. 6-7. L'habitació individual abans de la intervenció i durant les obres. © DHUB. Fotografies: Raimon Solà, Rosend Casanova i Lourdes Jansana.

Igualment es retirà l'enrajolat que cobria part dels paraments verticals i el seu arrebossat de morter a la cuina, al bany i a l'espai de sota escala, tota la fusteria no pròpia de l'habitatge, tots els aparells sanitaris i les instal·lacions modernes, l'empaperat i enguixat dels paraments verticals (del menjador i les habitacions), la contrapetjada ceràmica dels graons de l'escala i el recobriment de fusta del passamà, la distribució de gasos i fluids, així com la instal·lació elèctrica. Assenyalarem que en arrencar els afegits a les parets del menjador s'arribaren a trobar fins a quatre papers pintats sobreposats i, dessota, fins a cinc capes de pintura diferents. Aquests afegits es repetien, amb semblants proporcions, als dormitoris (fig. 6, 7 i 8).

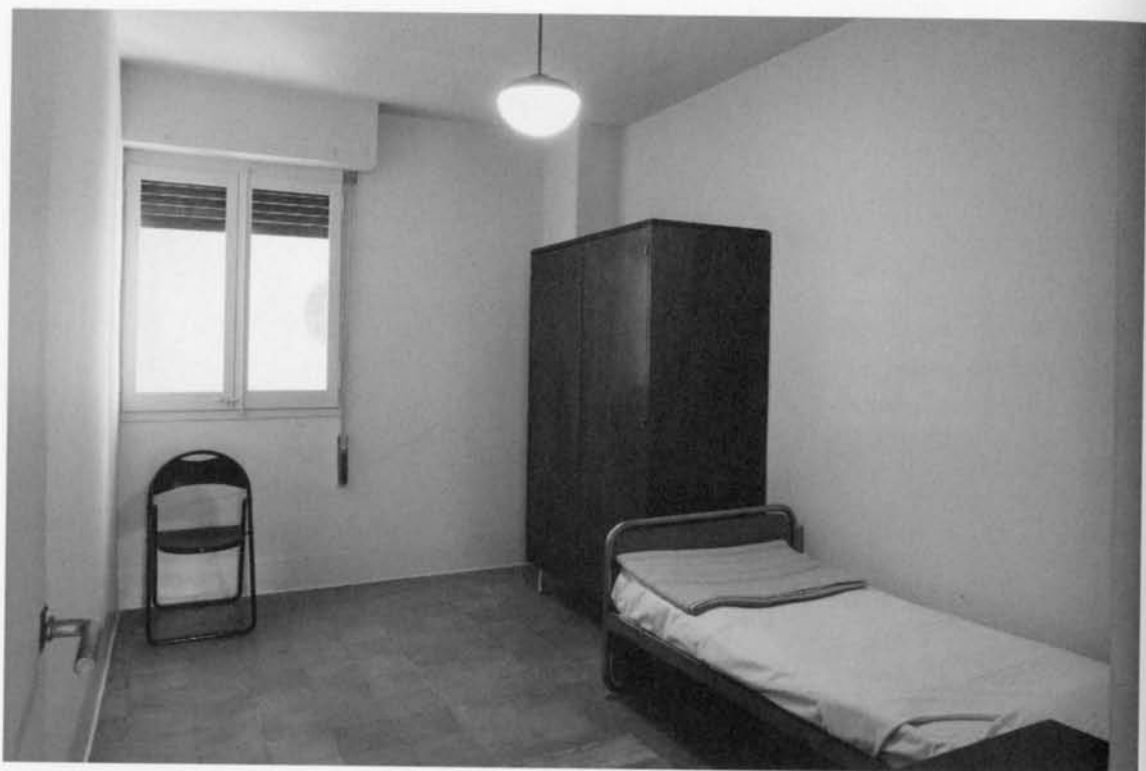
Fig. 8. L'habitació individual en el seu estat actual amb la proposta de mobiliari. © DHUB. Fotografies: Raimon Solà, Ros-send Casanova i Lourdes Jansana.

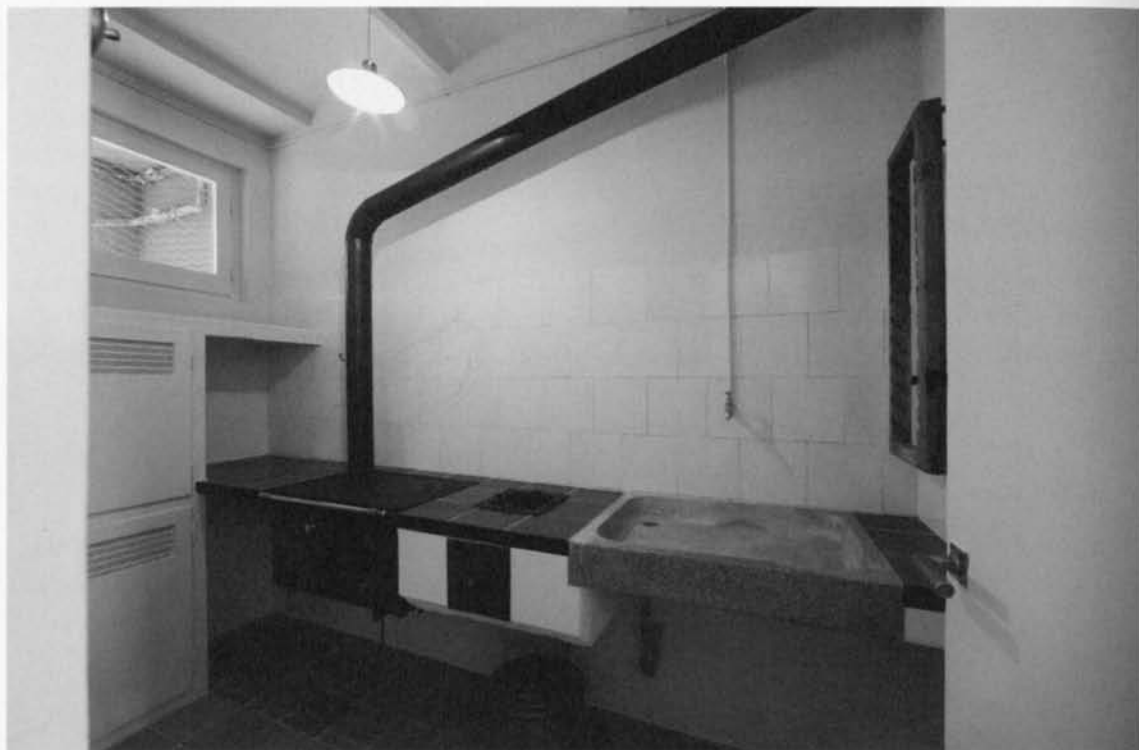
Fig. 9. La cuina recuperada amb l'escorreplats, la pica, el fogó, la cuina econòmica i el rebost. © DHUB. Fotografia: Lourdes Jansana.

Es reconstruí el taulell de la cuina, el fogó, la pica i l'armari rebot amb les peces originals recuperades d'un habitatge en desús i per a col·locar-los se seguiren els plànols d'època i la referència de l'equipament existent en dos habitatges de l'edifici. També s'hi situà una cuina econòmica dels anys 30, fabricada a Barcelona per la firma José Mingrat (fig. 9).
