## EL MOLÍ DE LA SERRA D'ALMOS

JORDI BLAY BOQUÉ

*Unitat de Geografia. Facultat de Lletres. URV*

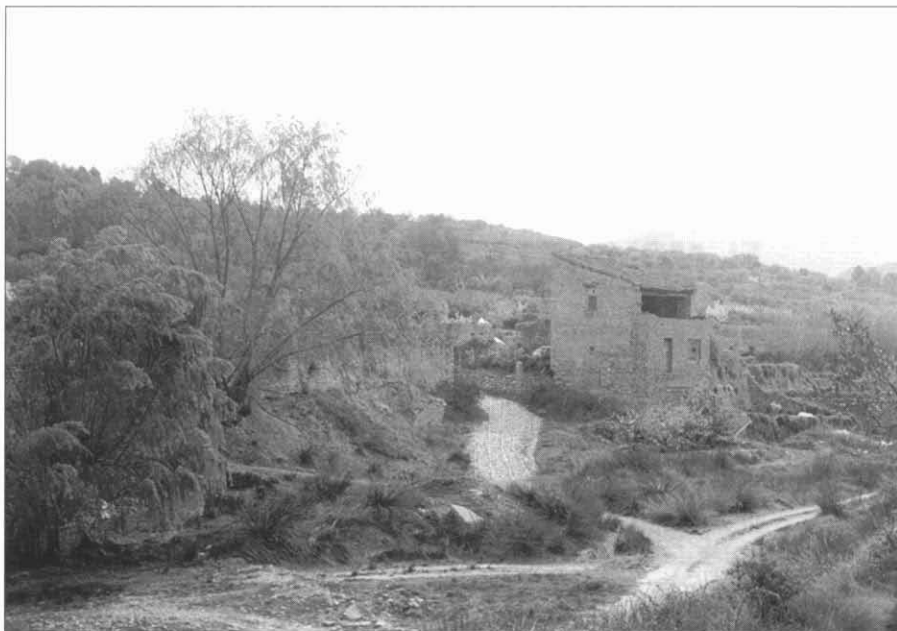
*Fig. 1. Antic molí de farina de la Serra situat al marge dret del barranc Tartacó (J. Urioz, 1993)*

L'aigua arriba al molí pel canal —visible per la filera de canyes que hi creixen a la vora— procedent de la Font Vella del Mas d'Alerany, igual que la que serveix els horts propers i abasta el poble. Segons sembla, el propi molí havia estat propietat d'aquest mas. Això ja explica força coses: la importància del control del molí per part dels senyors feudals primer i de propietaris rics o burgesos després, assegurant-se unes rendes que pagava la població pel dret d'usar un servei absolutament necessari per viure, com és moldre el gra que ha de permetre obtenir la farina i, per tant, el pa bàsic en la dieta dels nostres avis. L'aprofitament de la mateixa aigua tant per regar, com per beure, com per moure les moles del molí, ens explica la importància de la proximitat de les fonts, pous, rius o altres llocs amb aigua per a la vida en les societats antigues del nostre país: l'aiguà era necessària per beure i també, en la mesura del possible, per superar almenys parcialment les freqüents sequeres que abans portaven la fam per la pèrdua de collites.

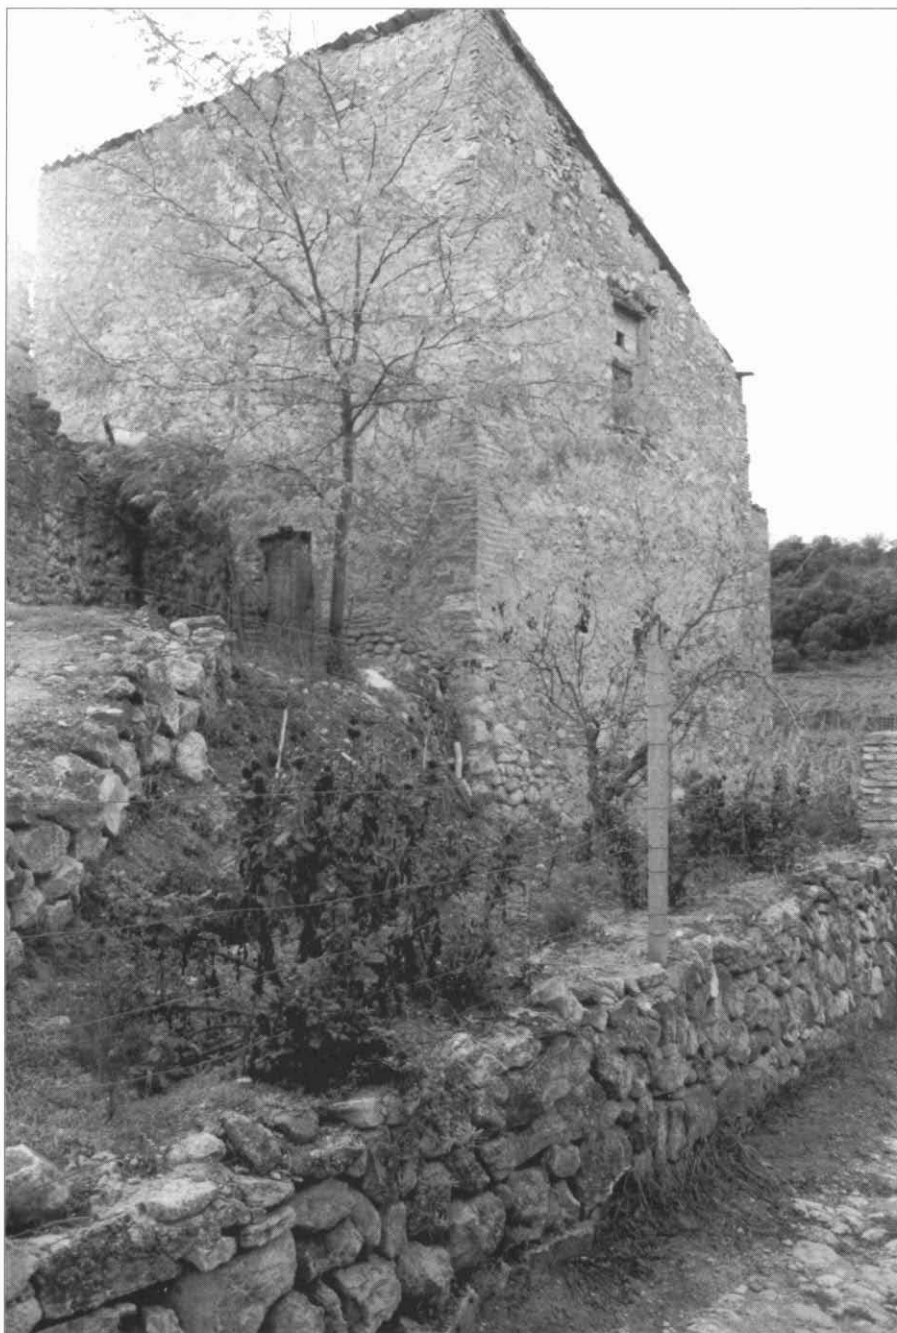
S'ha de dir, d'entrada, que la primera visió del molí desanima una mica. En haver caigut la façana i ser substituïda per una d'obra vista es perd part de l'encant que encara conserven altres vells casals moliners (fig. 2). Tanmateix, això només és una part de les instal·lacions i, la resta, és prou interessant. Repassem-la per parts.

*Fig. 2. Vista actual de l'edifici del molí (P. Cervera, 2001)*

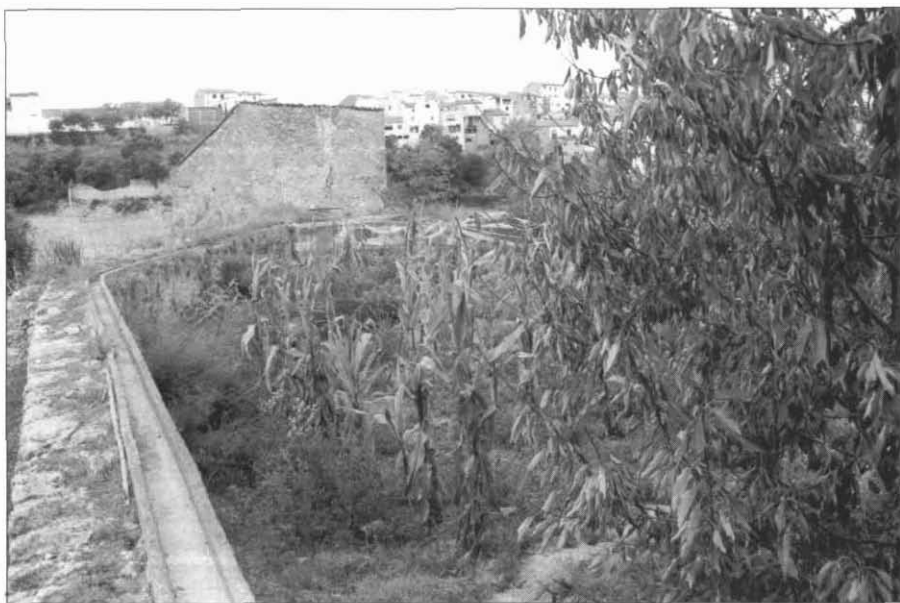
cacau, el forat per on l'aigua baixava cap a l'engranatge que feia rodar les moles. A la Serra la bassa del molí, com en molts altres llocs, està actualment en desús i ocupada per horts —és lògic: hi ha aigua, la terra és fresca i bona i és ben pla—, però encara en resten els murs de pedra (fig. 3). A tocar de la casa, però, encara es manté una petita bassa per al reg de forma triangular acabada en un cercle d'uns 80 cm de diàmetre. Aquest cercle no és més que la forma de l'antic cacau, actualment tapat a la part inferior.

*Fig. 3. Bassa d'aigua del molí, actualment emprada com a hort (P. Cervera, 2001)*

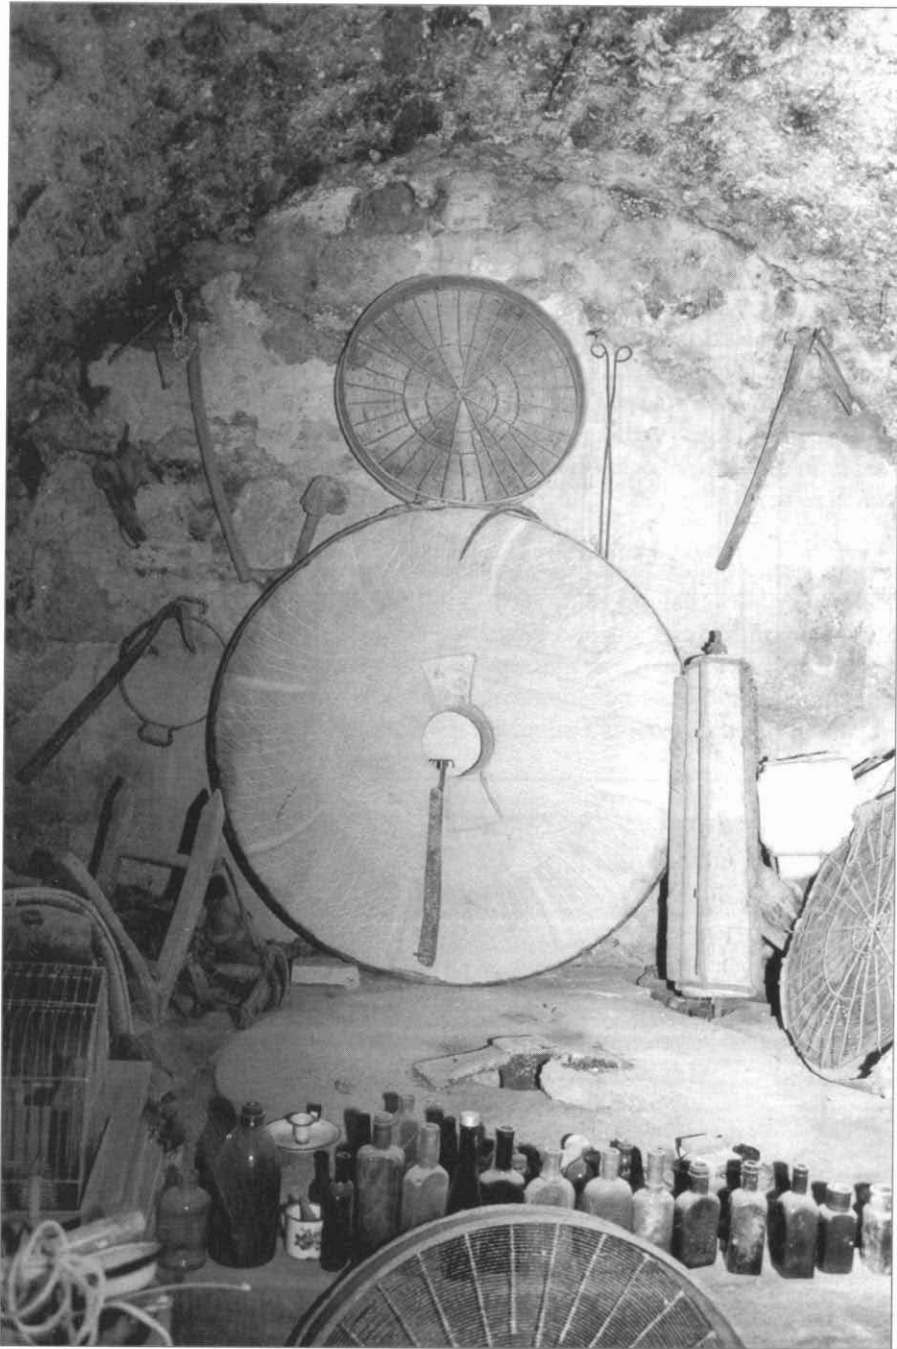
A la planta baixa hi ha l'obrador o sala de moles. Un element curiós del molí de la Serra és l'espai anterior a la sala de moles on hi havia un artefacte per tal de facilitar la feina de carregar els sacs al bestiar, del qual no en queda quasi res. La sala de moles és bonica; té una volta apuntada, feta d'argamassa amb canyís, com era relativament freqüent en els molins fariners. Es conserven encara les moles, una d'elles repicada abans de quedar inútil i, per tant, amb el dibuix prou ben marcat (fig. 4). Recordem la importància d'aquest dibuix per tal que la farina es desplaçés correctament entre mola i mola i s'evités un fregament excessiu que la podia fer malbé.

Fig. 4. Sala de moles (P. Cervera, 2001)

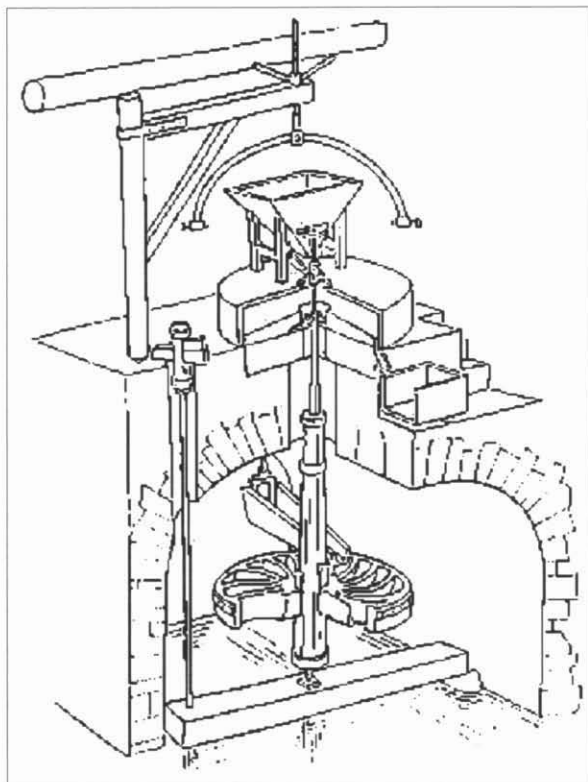
*Fig. 5. Esquema del funcionament d'un molí hidràulic*

Si la fusta normalment feia cap al foc, les peces de ferro eren freqüentment desmuntades i venudes per a ferralla o utilitzades per a altres finalitats un cop el molí deixava de funcionar. Baixar al carcavàs —espai situat sota les moles— del molí de la Serra permet veure com aquí també s'ha complert això. Al carcavàs fa cap a l'aigua procedent del cacau; l'aigua impulsa una roda o turbina horitzontal que està unida a les moles per un eix de fusta. D'aquests elements, només queden els de fusta i lògicament en un estat de conservació regular: l'eix encara està prou bé, però el rodet o turbina està colgat sota una petita capa de fang i en procés de descomposició; ni el pany —peça que regulava la pressió de l'aigua— ni altres peces de ferro es conserven (fig. 5).

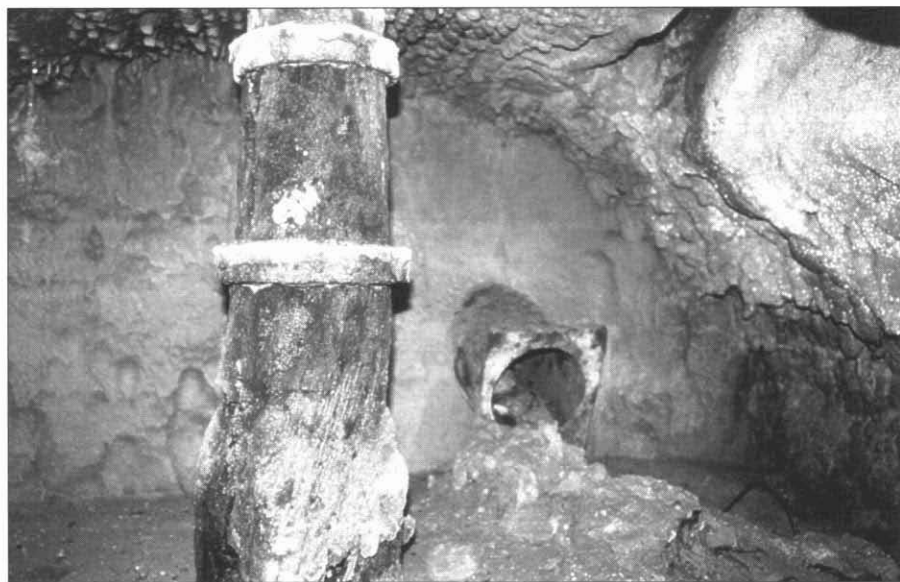
*Fig. 6. Desguàs del molí (J. Blay, 2000)*

Una de les parts més ben conservades del molí és la del desguàs, del que en queden uns 10 metres de llarg, amb volta catalana d'obra que el fa prou interessant i bonic (fig. 6). La sortida al barranc és actualment tapada. L'accés al carcavàs i al desguàs es fa actualment després d'aixecar una pesada llosa —ens va costar prou—, però segurament abans no devia ser tan complicat perquè amb certa freqüència els moliners havien de baixar a netejar o arranjar alguna de les peces existents.

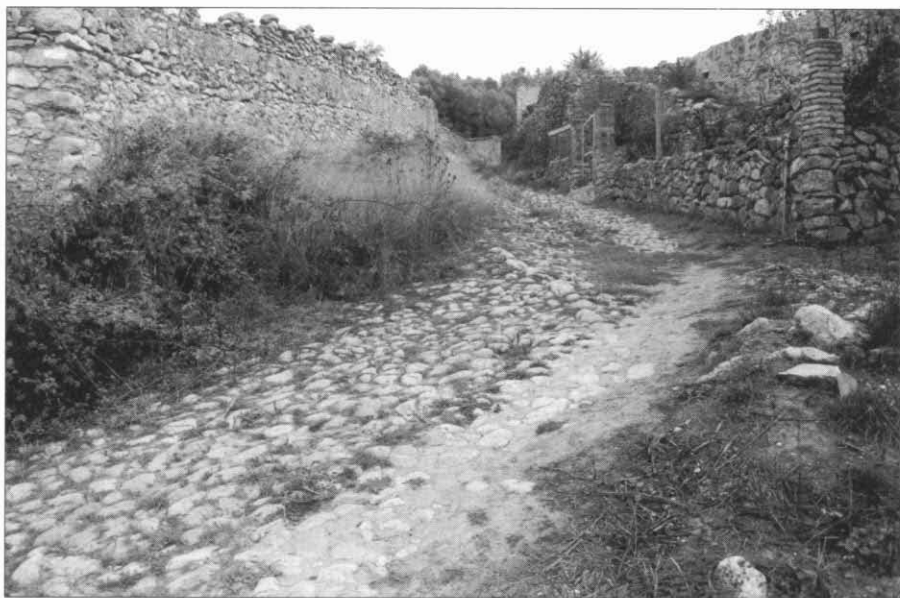
*Fig. 7. Camí empedrat que discorre al costat del molí (P. Cervera, 2001)*

Ah! I el camí empedrat que discorre pel costat del molí cuideu-lo, si us plau. Ja no en queden gaires, i també són una part del patrimoni que manté la identitat del territori (fig. 7).
