# **EL REFUGI DEL GERIÀTRIC UN REFUGI ANTIAERI DE LA GUERRA CIVIL A ARENYS DE MAR\***

El refugi que presentem en aquest estudi –el Refugi del Geriàtric–, objecte de diverses visites comentades a finals del 2010, ha estat totalment documentat, amb la planimetria inclosa, fet que permet una millor comprensió de la seva estructura.

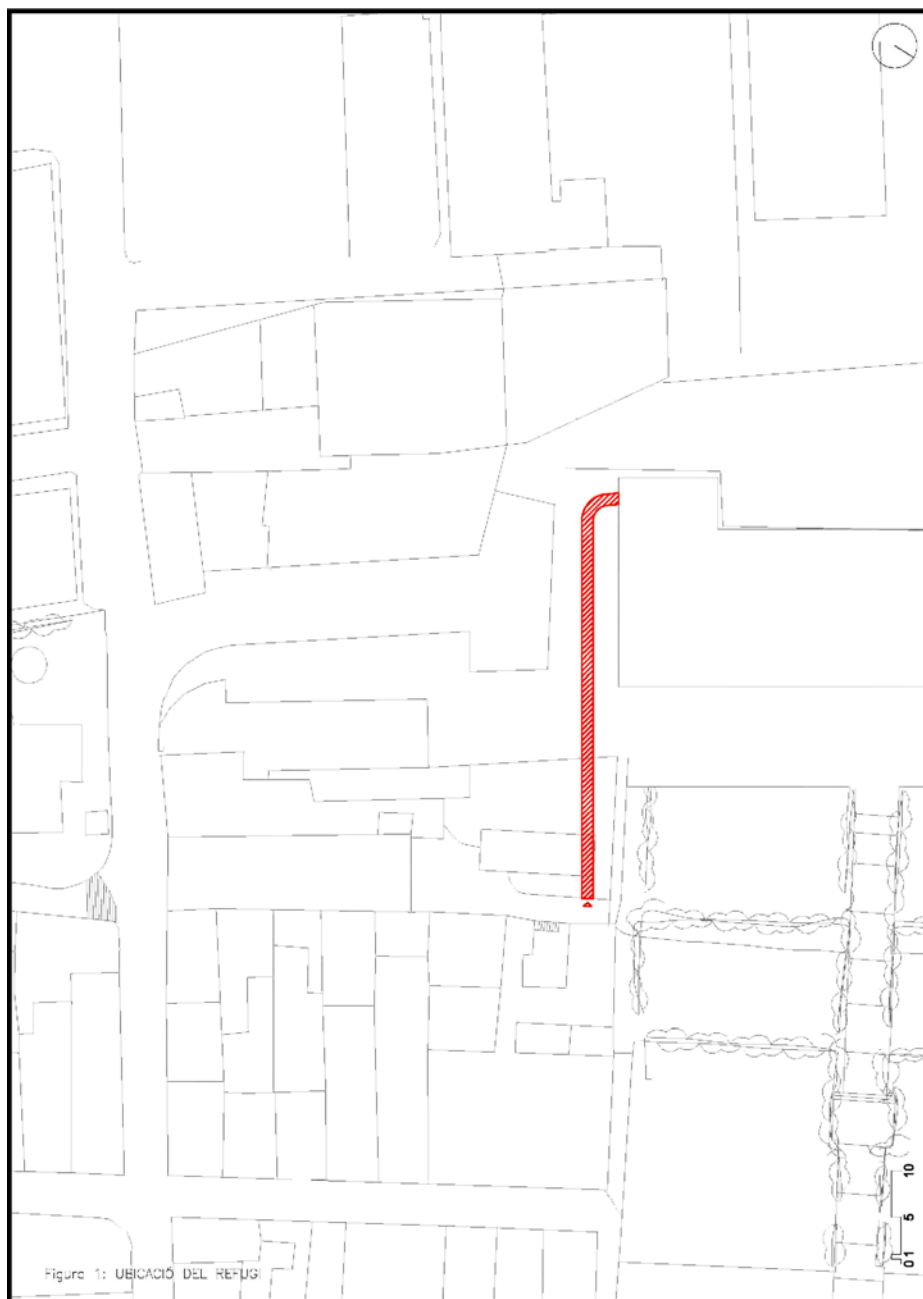
Figura 1. Ubicació del refugi.

El Refugi del Geriàtric és un passadís que comunica l'actual geriàtric municipal d'Arenys de Mar, al carrer de Sant Narcís, número 29, amb l'edifici de l'antic Hospital Xifré, al carrer d'Auterive, sense número (Figura 1 i 3).

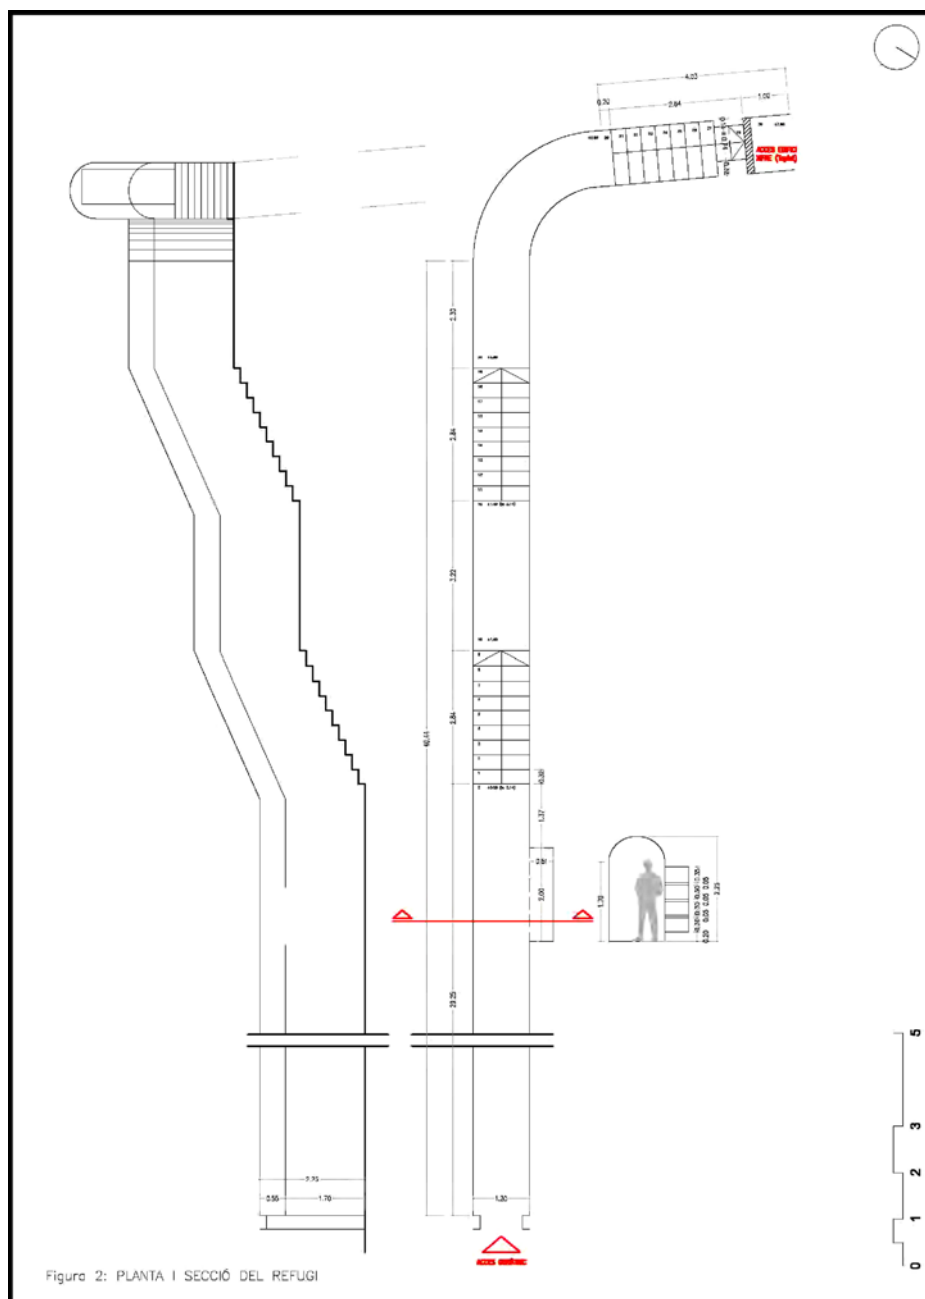
Figura 2. Planta i secció del refugi.

El Refugi del Geriàtric consisteix en una galeria excavada al sauló natural del sòl arenenc, amb 1,20 m d'amplada per 2,25 m d'alçada. Compta amb una cinquantena de metres de llargària, amb una part recta (40,44 m) que fa una corba d'uns 90° per anar a buscar l'altra sortida amb un altre petit tram recte (4,03 m) (Figura 2).

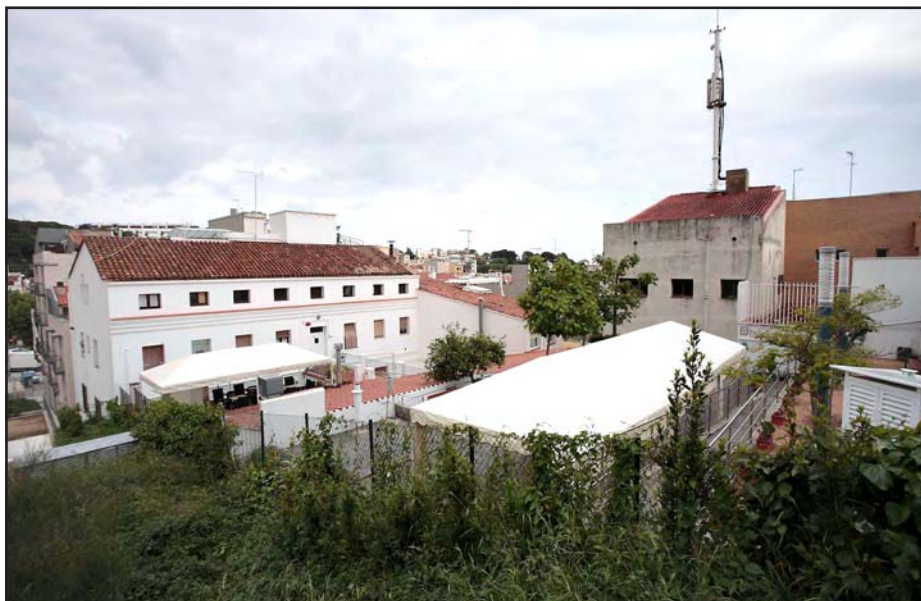
Figura 3. Sector de ponent del geriàtric.

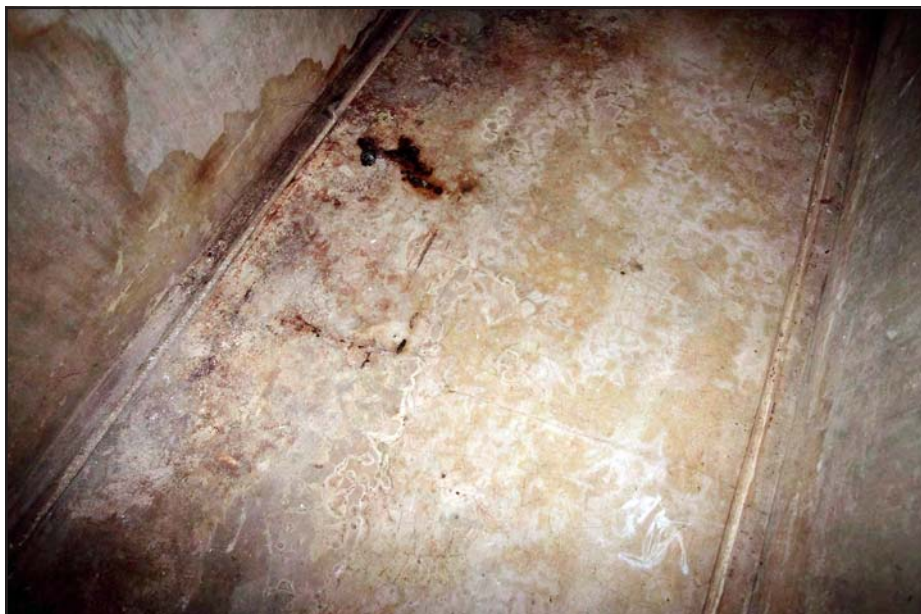
Figura 11. Detall del terra de la galeria.

Aquest llarg passadís es troba protegit per parets d'obra i, al mateix temps, cobert amb una volta catalana feta de maons amb arrebossat lliscant de morter. El terra és una solera de paviment en massa que té unes petites canalitzacions a

cada costat, amb una funció de drenatge per evitar l'acumulació d'aigua; les filtracions del subsòl són un problema constant d'aquestes construccions (Figura 11). En conjunt, l'estat de conservació del Refugi del Geriàtric és bo, malgrat els efectes del pas del temps, de la humitat i del salnitre (Figura 13).

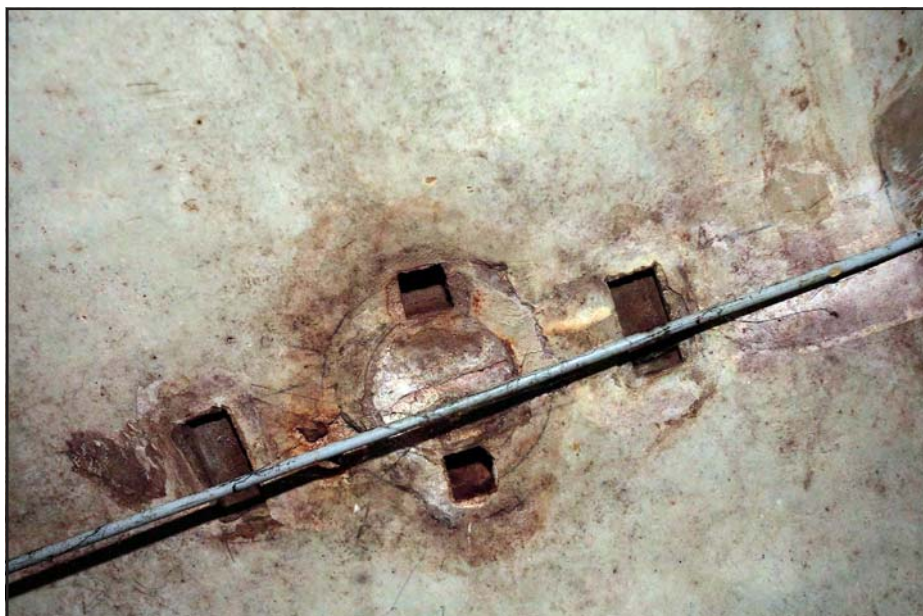
Figura 14. Detall de l'antic enllumenat.

L'enllumenat del refugi era elèctric, per mitjà d'una sèrie de bombetes situades al sostre (Figura 14). Els interruptors estaven al principi del corredor i a l'alçada del primer tram d'escaleres. També han quedat restes d'un altra línia elèctrica a l'alçada de la part superior, que devia haver estat provisional mentre s'obria tot aquest passadís (Figura 6). La ventilació interior venia donada pel corrent natural d'aire entre les dues entrades.

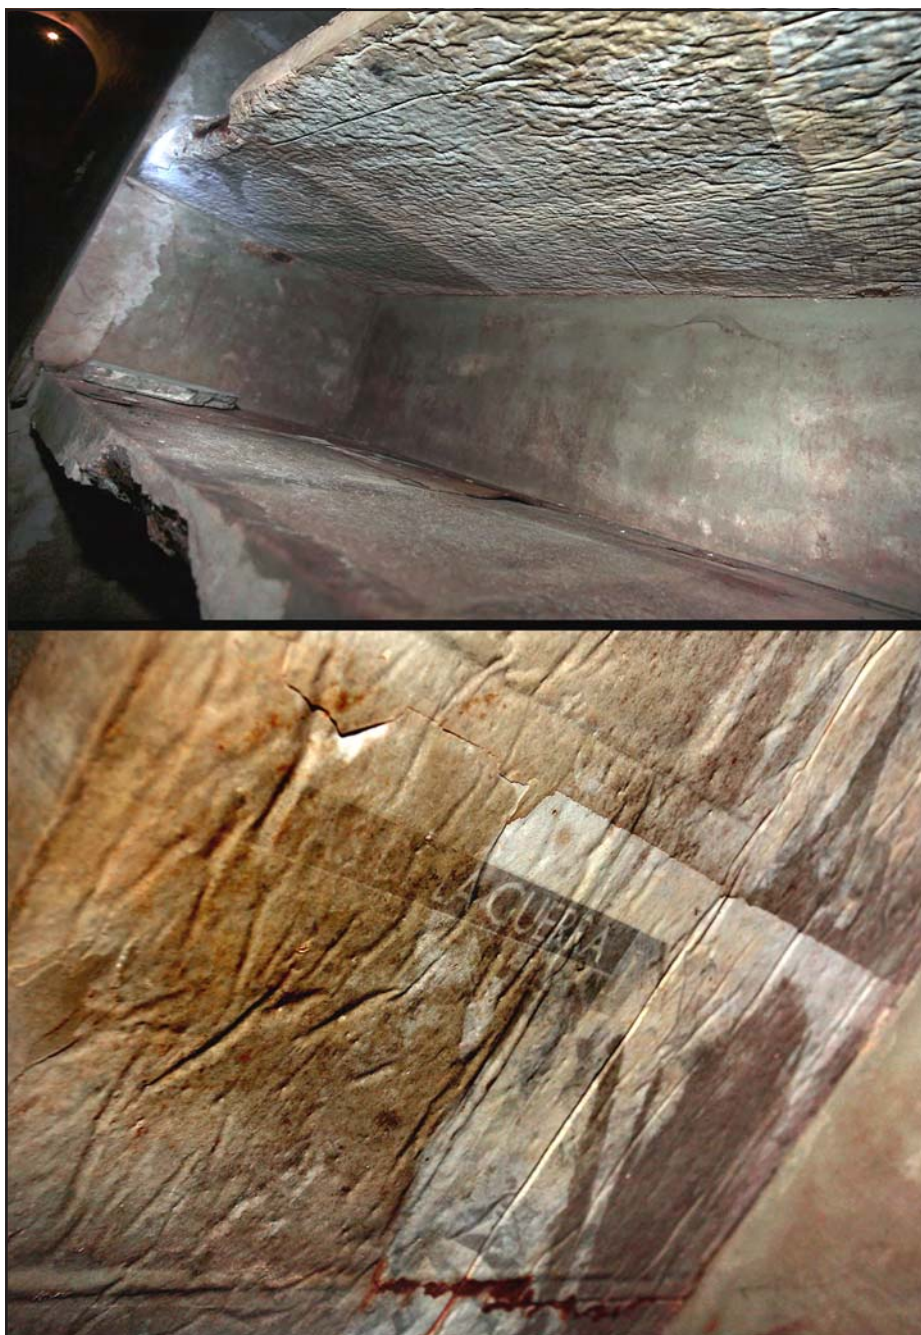
Figura 15. Detall dels diaris de l'època trobats a les prestatgeries.

En relació a la cronologia d'aquest passadís desconeixem si el corredor excavat al sauló ja existia abans de la guerra. Sí que podem afirmar que l'arrebossat de les parets, la construcció de les escaleres i de les prestatgeries es va realitzar durant el conflicte bèl·lic, com bé demostren les restes de diaris adherits a la seva part inferior d'aquestes durant la seva construcció. Els fulls dels diaris permeten veure notícies sobre la guerra civil; fins i tot, s'ha pogut veure la data de publicació d'un dels diaris, el 4 de setembre de 1937 (Figura 15 i 16).

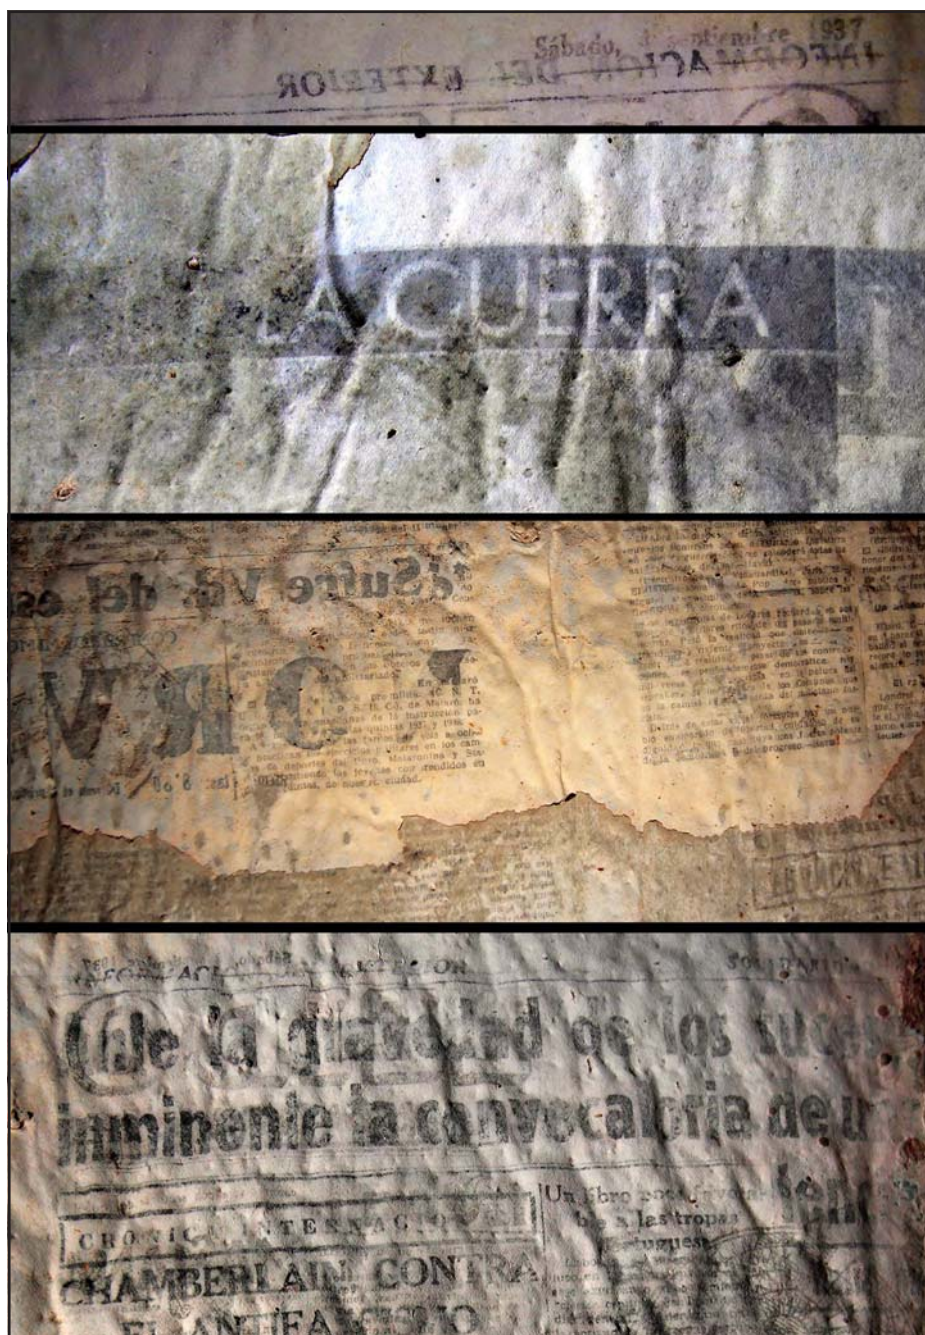
Figura 16. Diversos fragments dels diaris apareguts a les prestatgeries.

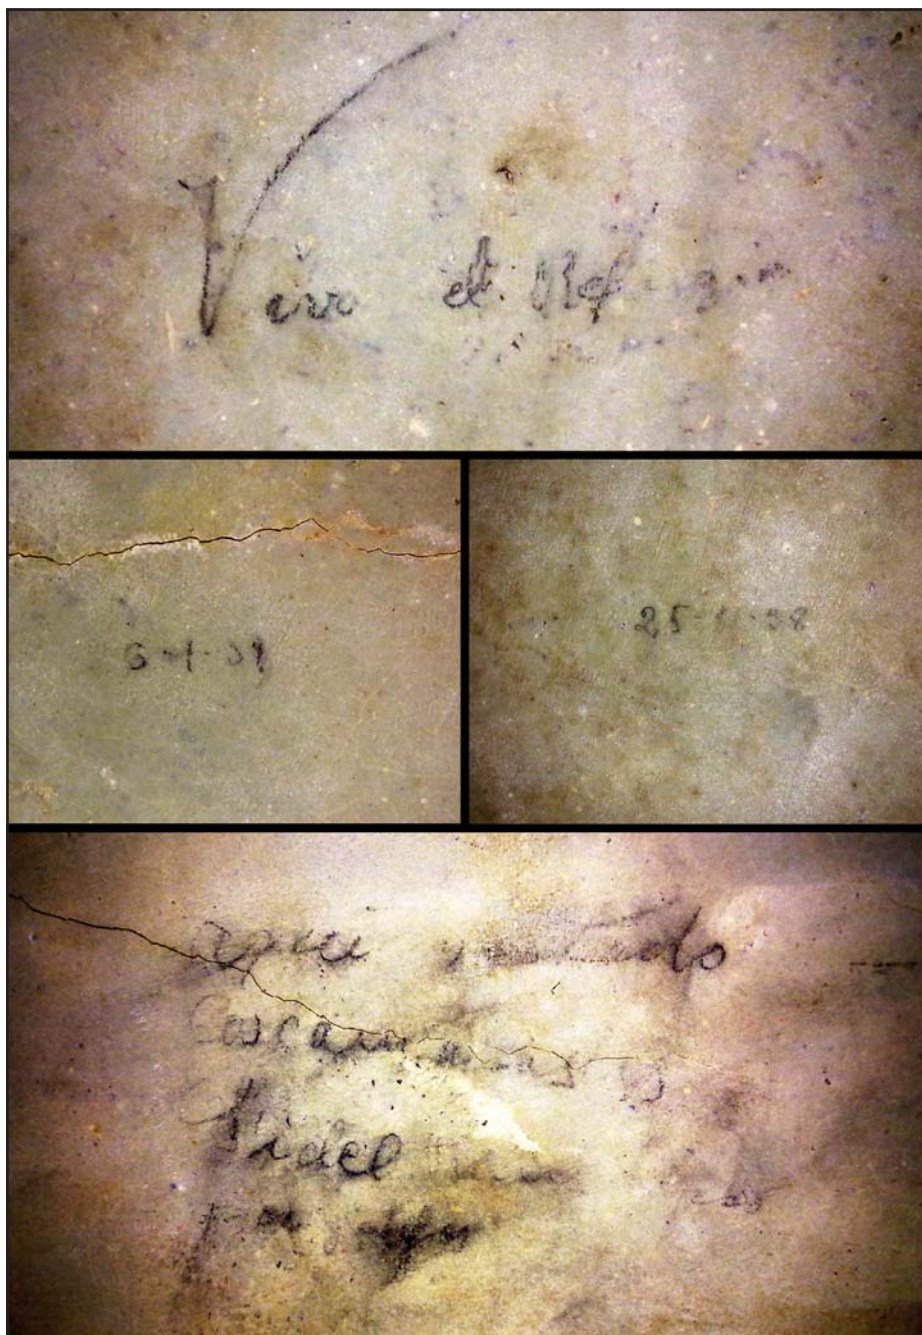
Figura 17. Detall de diversos textos apareguts a les parets.

- Alfabètiques (Figura 17): La frase més freqüent és *Viva el Refugio*, repetida cinc vegades, amb una clara al·lusió de gratitud davant la seguretat del lloc. La paraula *Arenys* també hi és present. I la frase més llarga trobada no és llegible en la seva totalitat: *aquí han estado los camaradas Fidel Viada?* (...)

- Numèriques (Figura 17 i 18): S'han trobat números de forma aïllada. En aquest apartat destacaríem la inscripció de dues dates que fan referència a bombardeigs que van afectar Arenys (25-1-1938 i 6-1-1939). A més, cal destacar el dibuix d'un cub amb números al seu interior, la qual cosa ens fa pensar en un exercici matemàtic o un joc.

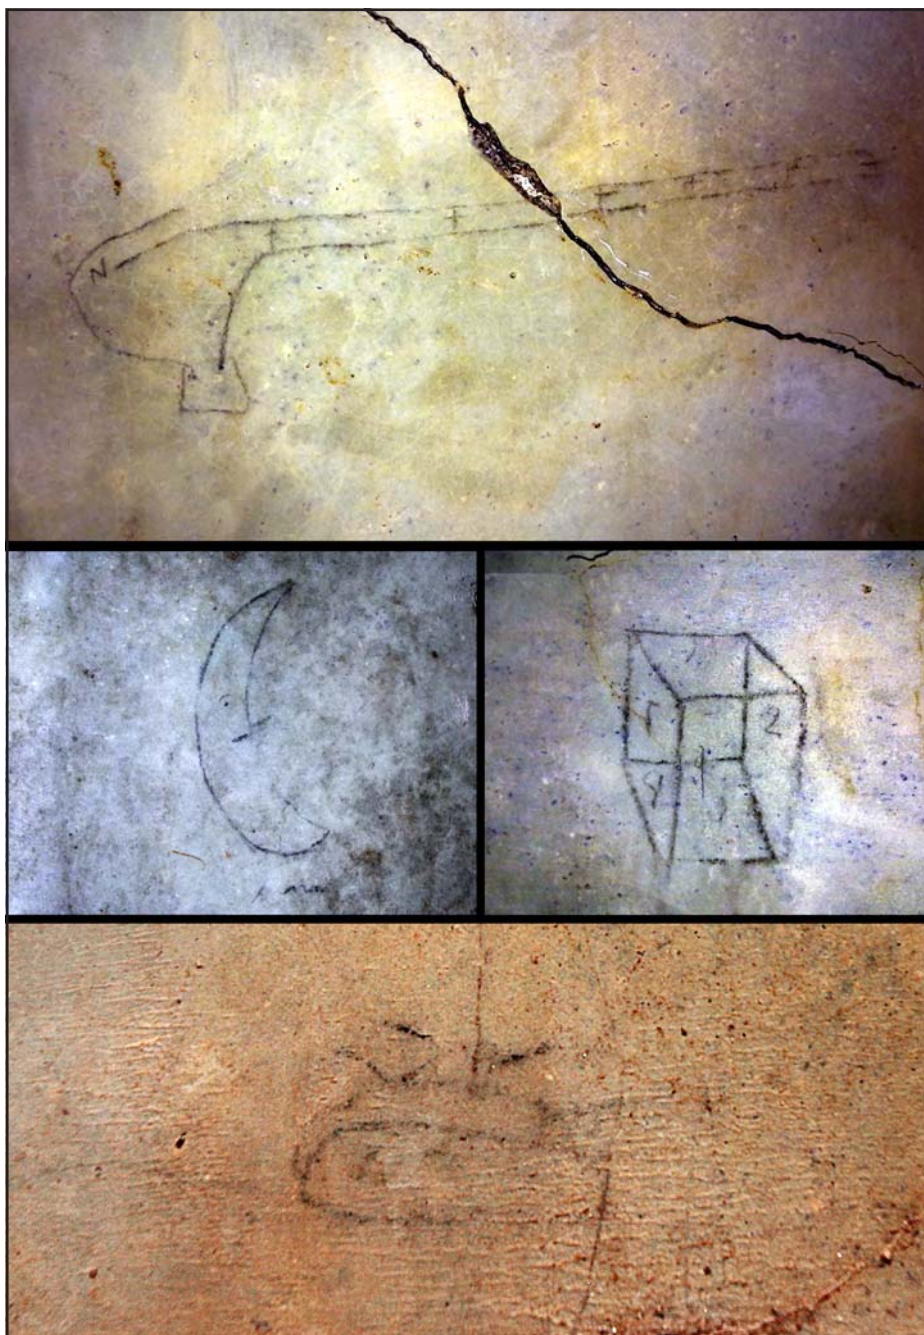
Figura 18. Diversos dibuixos apareguts a les parets del refugi.

- Dibuixos (Figura 18): La presència d'un planell d'una estructura allargada que podria ser el propi refugi és present en quatre dibuixos. Tres són el simple dibuix, mentre que un quart marca el nord i una sèrie de creus que senyalen alguns punts del refugi. Altres dibuixos són una lluna i una cara arrodonida amb un traç molt infantil. Voldríem destacar el dibuix d'un car de combat, molt possiblement d'un vehicle blindat de combat del tipus T-26 de fabricació russa (Figura 18).
