# L'ESGLÉSIA DELS SANTS ESTEVE I SEBASTIÀ DE SALLENT

Eduard Riu i Barrera

## Intervencions i estudis realitzats.

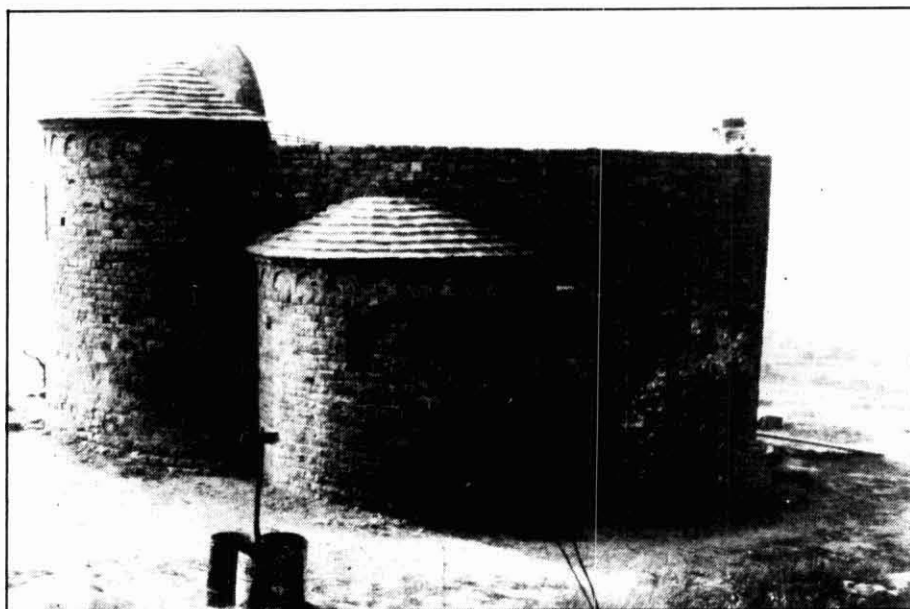
Façana del temple de Sant Esteve i Sant Sebastià de Salient.

L'església dels Sants Esteve i Sebastià, que anomenem així pel fet de recollir les dues advocacions que ha tingut al llarg dels segles, és un edifici del primer romànic (datable entre la primera meitat del segle

XI i la primera del XII) de planta circular amb capçalera de tres absis, un de central i dues absidioles laterals, del qual la solució originària del sistema de coberta resta desconeguda per les alteracions sofertes, així com per la impossibilitat estructural que el seu mur perimetral suportés l'empenta d'una volta pètria, com en els altres edificis de planta centrada d'època romànica.

En segles posteriors el temple va sofrir nombroses reformes, però no fou fins als anys 1805-1812 que va ésser totalment transformat, mitjançant la construcció d'un cimbori hexagonal sustentat per pilastres, l'obertura d'un nou portal i la decoració interior amb guixeries. Aquesta intervenció, pròpia d'un llenguatge arquitectònic de tipus neoclàssic ruralitzat, dotava l'edifici d'una forta unitat i bellesa plàstica, i així es mantingué fins al juliol de 1936.

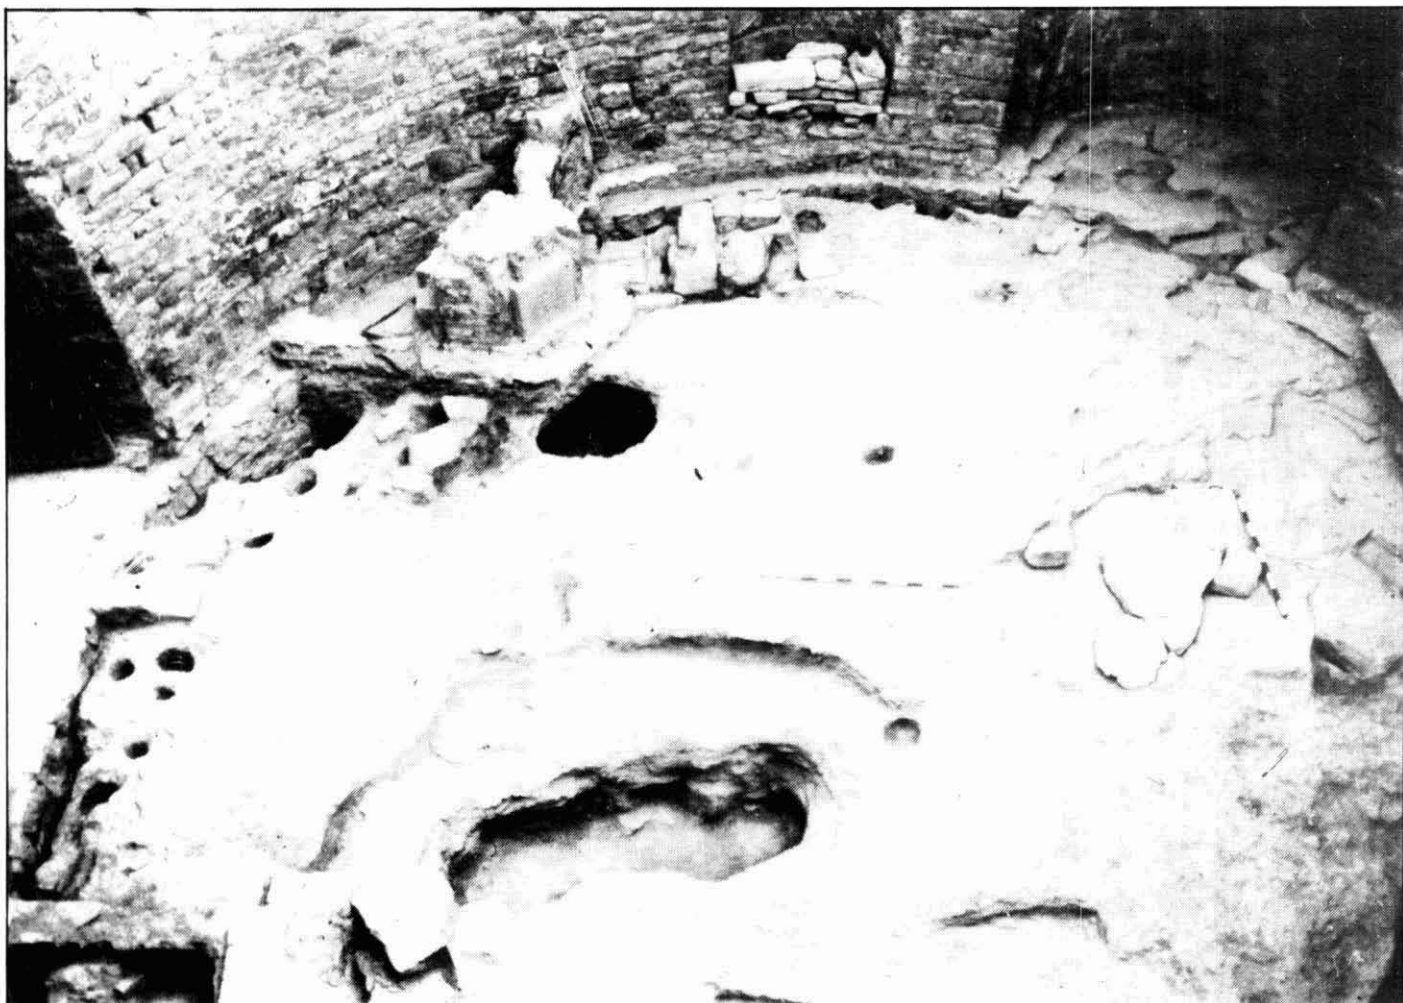
Detall interior dels treballs arqueològics que s'hi portaren a terme el 1985.

En aquest temple de Salient (Bages), en estat d'abandó des dels fets revolucionaris de 1936, els treballs de recuperació començaren els anys 1975-1976, promoguts per l'entitat salentina de la «Trentasisena» (enderrocament de les restes neoclàssiques per a recuperar l'estructura originària romànica i obres de reconstrucció). La complexa problemàtica de l'edifici, palesada a l'hora de projectar la seva coberta, va fer que el Servei del Patrimoni Arquitectònic de la Generalitat de Catalunya assumís la seva excavació, amb l'objectiu de documentar-ne l'evolució històrico-estructural. La campanya arqueològica es dugué a terme durant els mesos de setembre i octubre de 1985, sota la meua direcció. L'estudi de les restes humanes localitzades ha estat realitzat per Emília Pagès.
