# **El castell de Sant Joan de Lloret.**

## **Dades arqueològiques**

JOAN LLINÀS POL  
Arqueòleg. Janus, SL

*Quaderns de la Selva, 15*

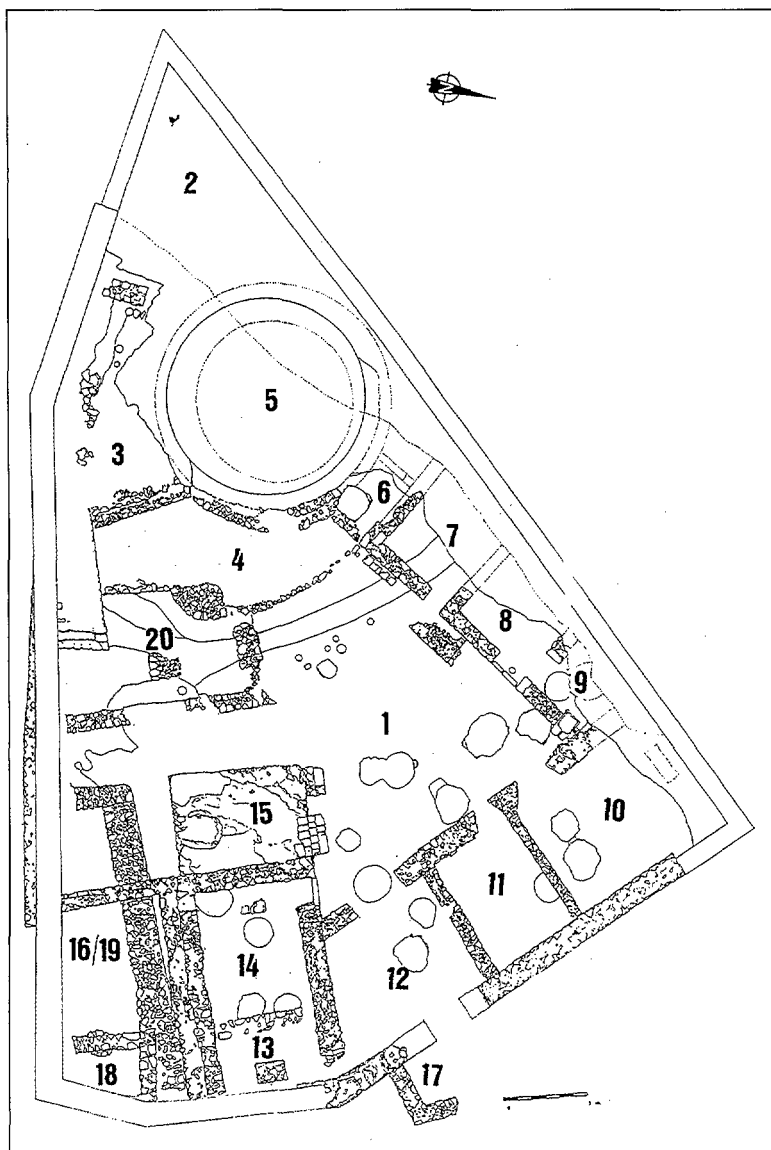
Fig. 1: Planta del castell de Sant Joan, amb indicació dels diferents sectors i habitacions excavats.

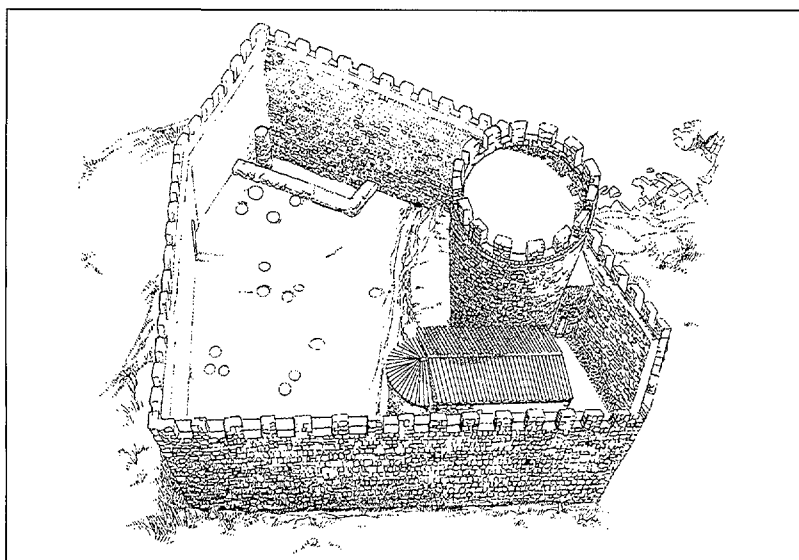
Fig. 2: El castell l'any 1100. Les construccions (torre de l'homenatge, capella i dependències annexes) es concentren al recinte sobirà, separat de la resta per un talús i per un petit fossat-desguàs. A la part baixa hi ha un camp de sitges i l'habitació 19 (dalt, a l'esquerra). La ubicació de la capella és hipotètica. Dibuix: Jordi Sagrera.

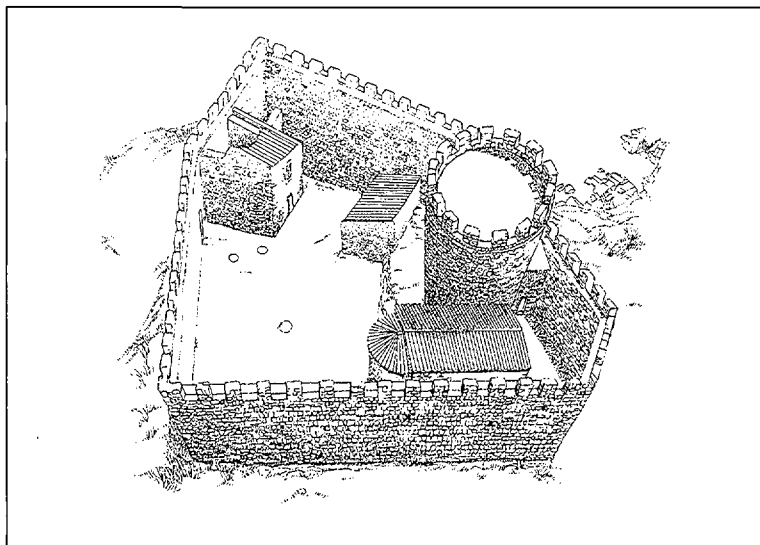
Fig. 3: El castell l'any 1400. L'habitació 19 ha estat substituïda per l'habitació 18 i hi ha dues noves cambres: la 14, a l'esquerra, i la 20, al centre, sobre l'antic fossat-desguàs, ja inutilitzat. Dibuix: Jordi Sagrera.

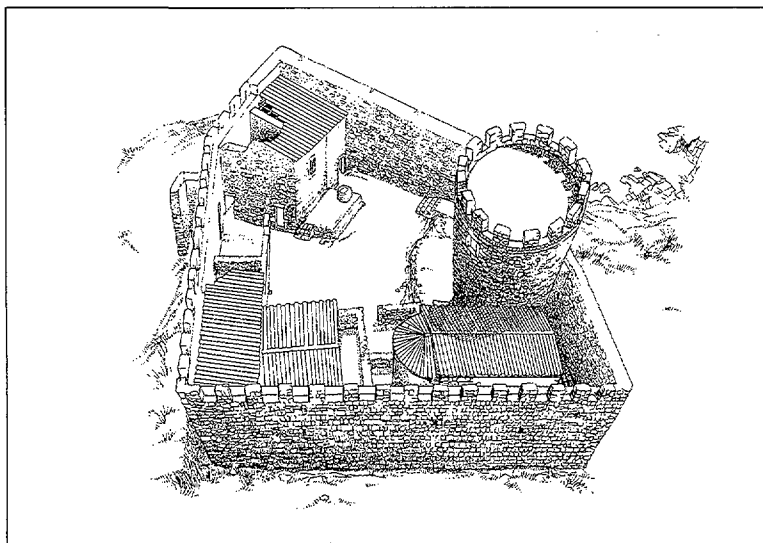
Fig. 4: El castell l'any 1650. Tot el pany de muralla de mar s'ha renovat al segle xv, i entre aquest segle i el següent s'han construït les cambres de l'ala est, a l'esquerra, i de l'ala nord, a baix. S'ha bastit una cisterna adossada a l'habitació 14 i l'habitació 20 s'ha enderrocat per construir-hi unes escales d'accés al recinte sobirà.
