Arqueología urbana en Alcoi: los datos del subsuelo

Se resume la información de un total de 25 actuaciones arqueológicas realizadas en el centro histórico de Alcoi entre 1998 y 2007, que aportan novedades en el trazado de las murallas medievales, y muestran lo relativamente exiguo de los testimonios cerámicos bajomedievales de época cristiana en las áreas residenciales, frente a la ausencia absoluta de elementos de época andalusí anteriores a 1256. Las transformaciones edilicias operadas durante la industrialización (ss. XIX y XX) han dejado pocos testimonios de la ciudad de época moderna.

Urban archaeology in Alcoi: the data of its subsoil

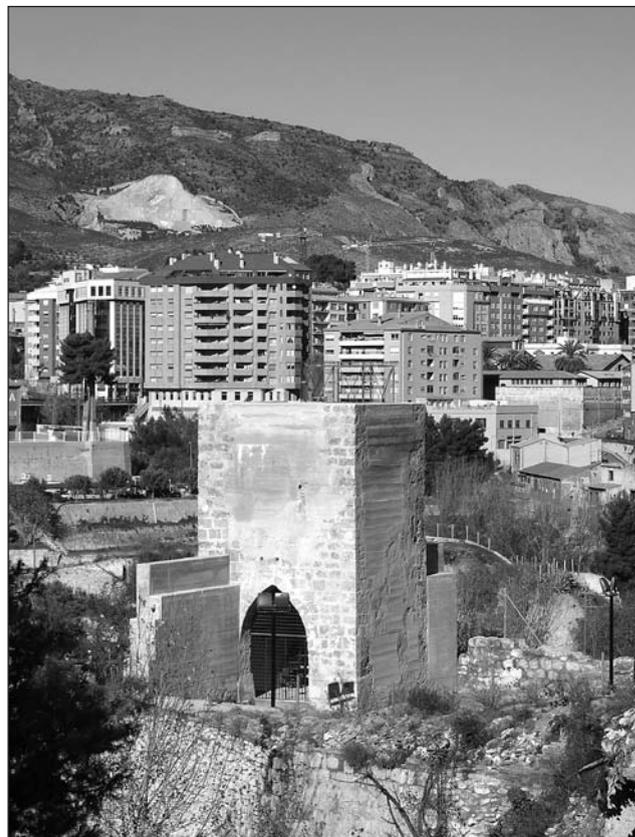
Lámina II. Torre de Na Valora, rehabilitada en 2005.

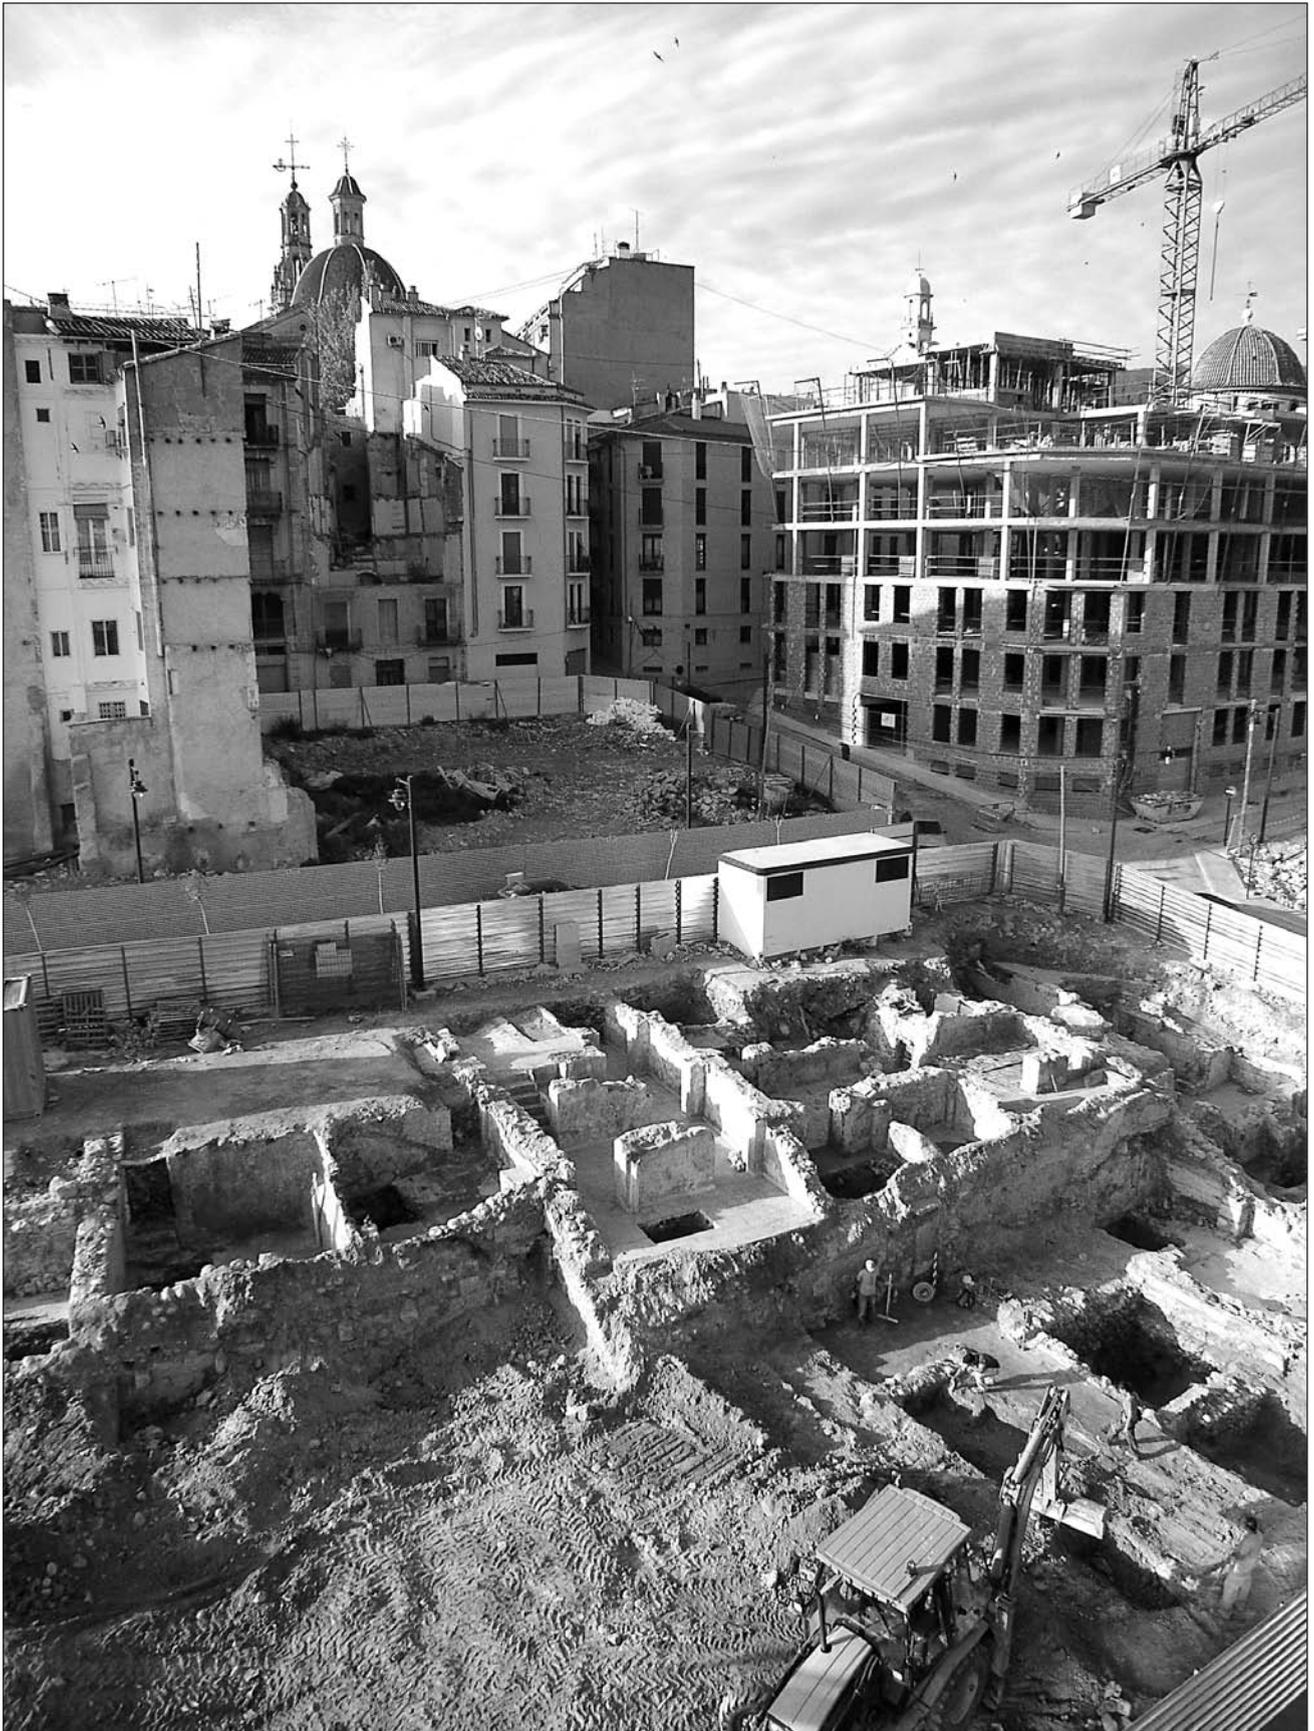
Lámina I. Trabajos arqueológicos en la manzana delimitada por las calles del Carme, Sant Antoni, Pintor Casanova y Sant Miquel.

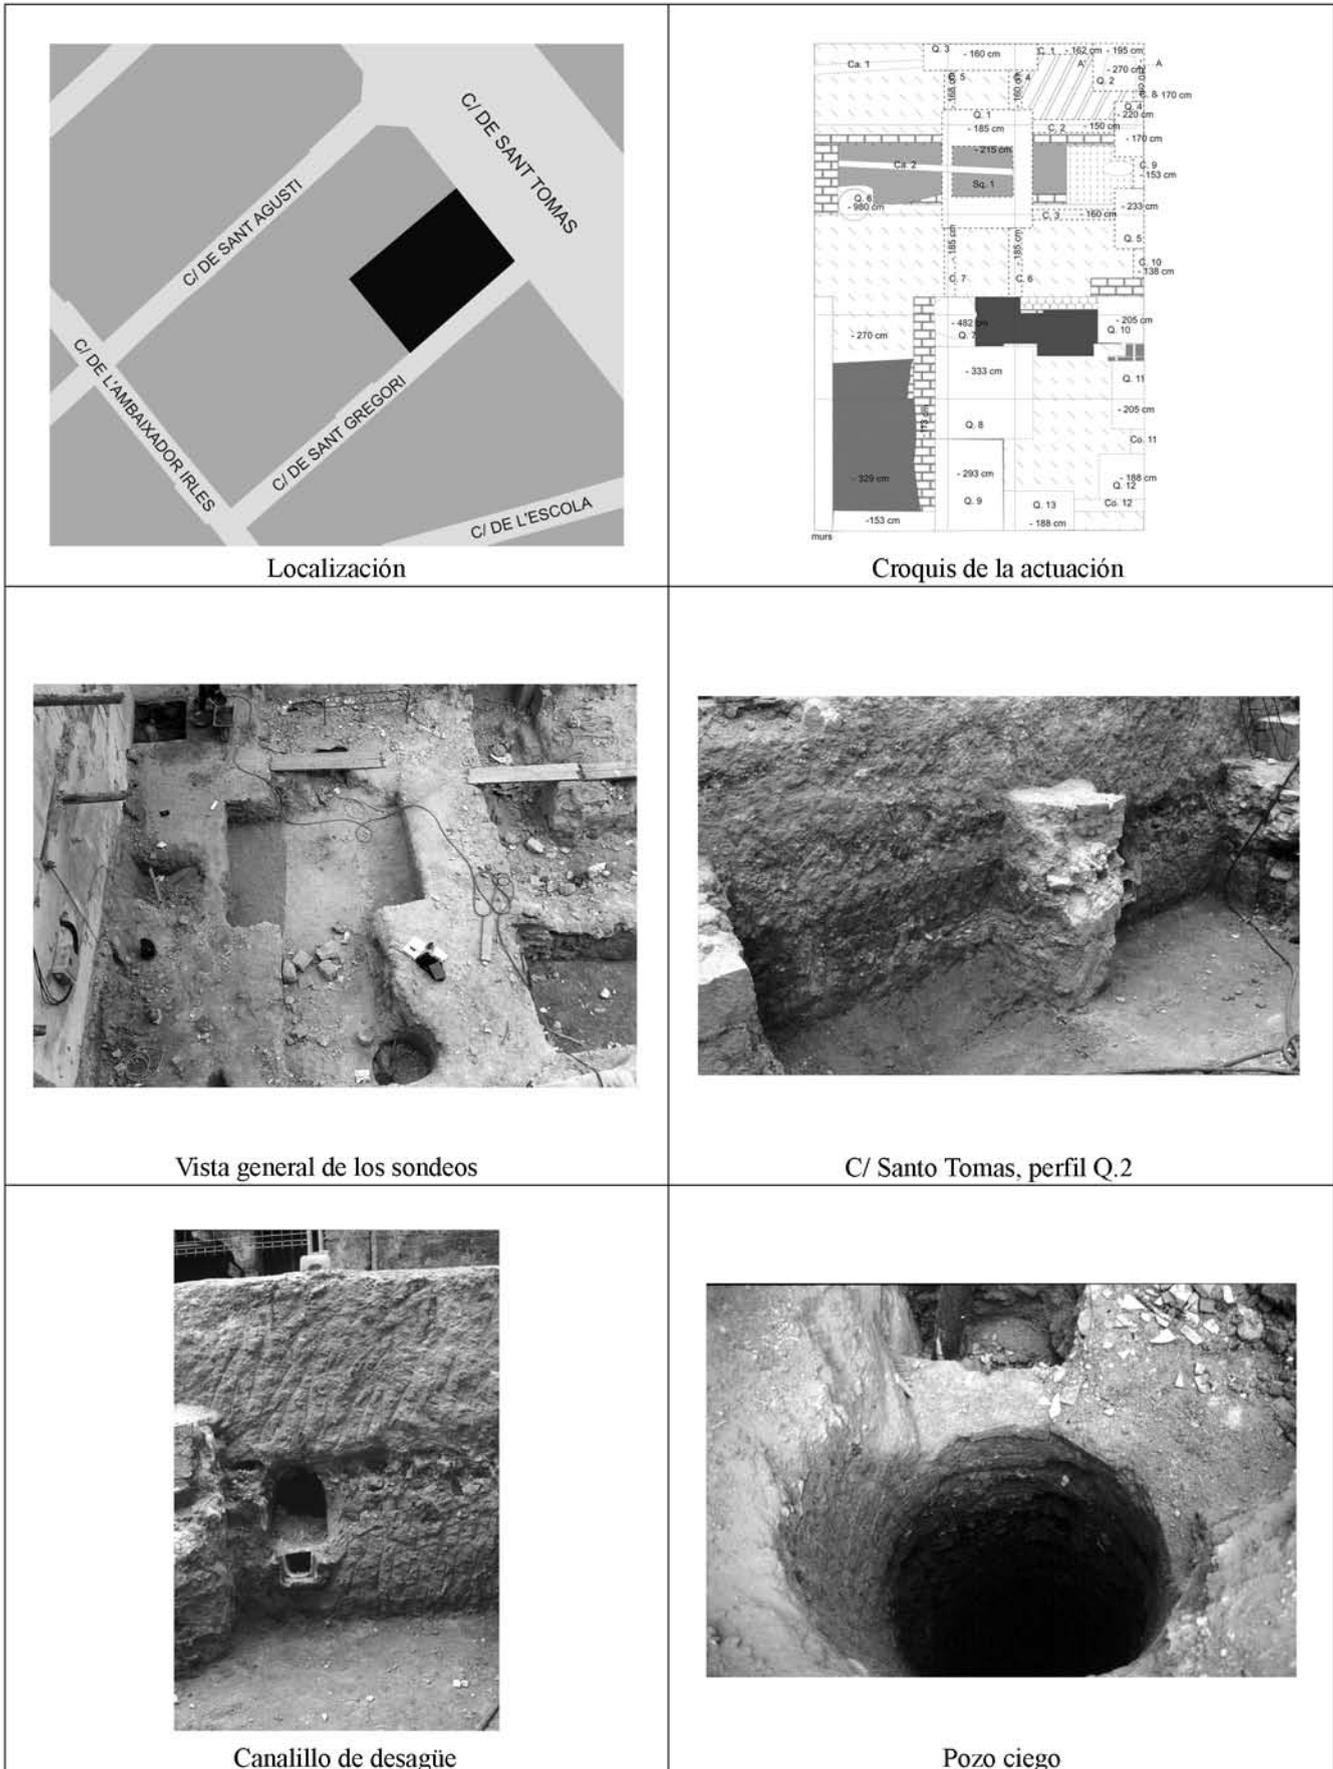
Lámina IV. Documentación gráfica de la actuación arqueológica núm. 2.

HALLAZGOS RELEVANTES: Las estructuras murarias documentadas en los trabajos de excavación no tienen afectación al patrimonio arqueológico. Se ha podido documentar la disposición de las dependencias subterráneas (*cellers*) de los edificios, que en algún caso se utilizaron como cuadra, almacén, lavadero, etc. En el subsuelo del inmueble nº 4 de la calle Sant Gregori aparece un pozo ciego (4 m. de profundidad) colmatado de tierras, cascotes y cerámicas de época moderna, así como pequeñas botellas de vidrio de medicamentos.

CONCLUSIONES Y CRONOLOGÍA: A partir de los restos arquitectónicos se determinó la morfología de los niveles de cimentación de los cuatro inmuebles demolidos, edificaciones que a juzgar por su tipología se corresponden con la de las viviendas que en Alcoy se construyen en el s. XIX. La existencia de los denominados *cellers* o habitáculos subterráneos, que en algún caso afectan a la práctica totalidad de la superficie de los inmuebles, ha impedido detectar niveles con material arqueológico ni restos de cimentaciones de los edificios de época Medieval o Moderna.

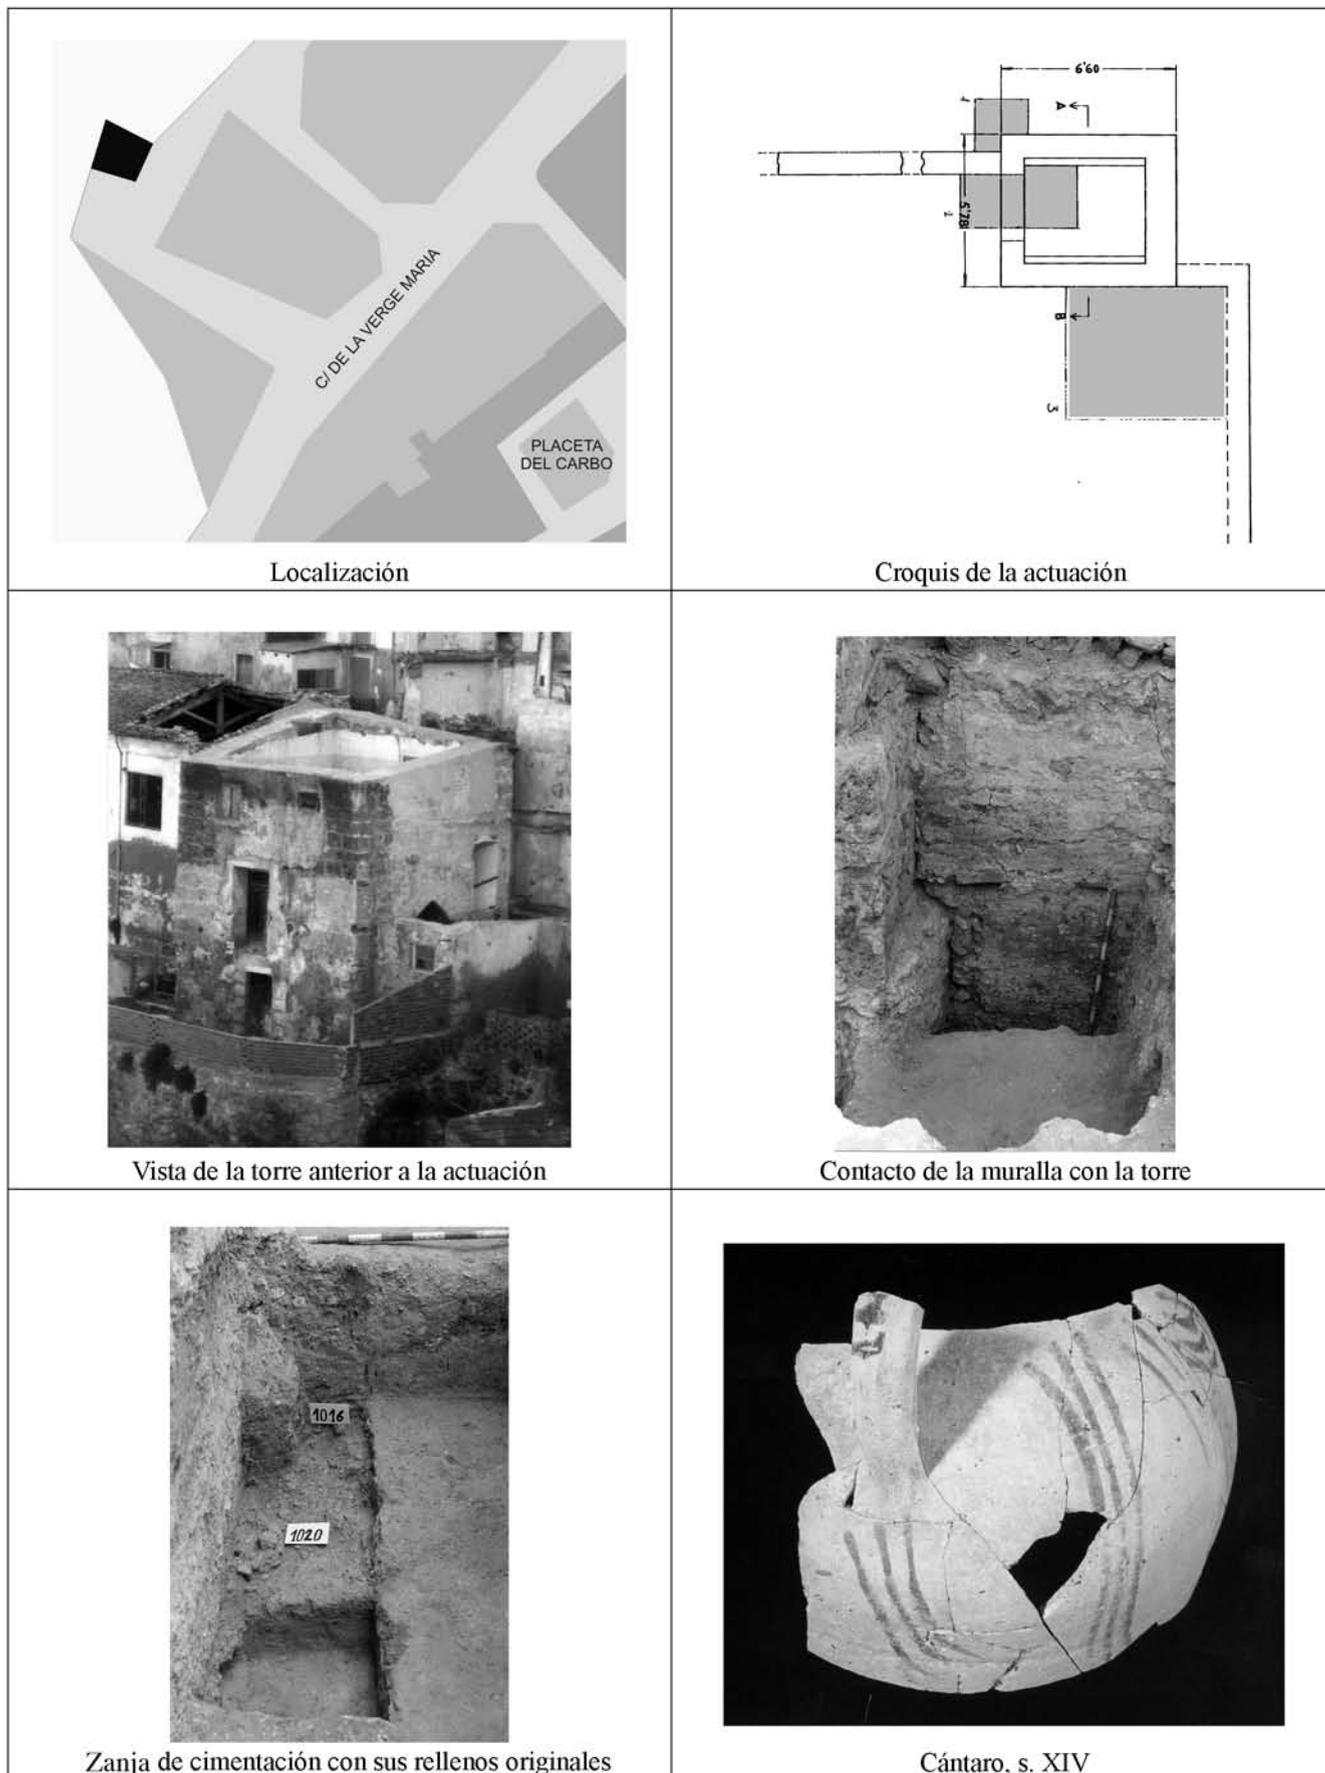
Lámina V. Documentación gráfica de la actuación arqueológica núm. 3.

HALLAZGOS RELEVANTES: La secuencia obtenida ha permitido comprobar la potencia de las actuaciones de carácter constructivo y destructivo realizadas en la torre, dónde más del 80% del registro corresponde al s. XIX y primera mitad del XX. Las destrucciones del s. XIX, datadas por la aparición de monedas de Fernando VII, Isabel II y Alfonso XII, consisten esencialmente en la excavación profunda del terreno para la habilitación de sótanos junto a la cara sur de la torre datados entre 1820-1840; el rebajado del nivel de pavimentación original para la creación de un establo situado frente al arco de la torre, con una cronología cercana a finales del s. XIX y el rebajado del pavimento original de la torre para la inclusión de una capa de saneamiento y drenaje a base de grava gruesa, la cual ocupa toda la base del edificio, fechada hacia 1870.

CONCLUSIONES Y CRONOLOGÍA: Estas actuaciones muestran que las intervenciones del s. XIX destruyen los pavimentos, los niveles de ocupación y estructuras coetáneas a la construcción de la torre. A su vez, se han conservado perfectamente la mayor parte de las niveles de cimentación con sus rellenos originales. Por otro lado, el estudio de los materiales de dichos rellenos ha permitido establecer que la torre se construyó entre los años 60 y 70 del s. XIII y tenía como objetivo flanquear el camino de Agres (Calle Buidaoli) al Portal de la Plaza. A su vez, la muralla que se apoya en la torre por su lado sudoccidental es posterior a la construcción de la torre, tal y como muestran los materiales encontrados, en su mayoría cerámicas de Paterna de principios del s. XIV. Por último, es necesario rectificar el trazado de la muralla que parte del ángulo nordeste de la torre, puesto que tradicionalmente se había propuesto una prolongación de la misma en esta dirección, pero contrariamente a lo que se pensaba, la dirección del lienzo tiende a bajar hacia la curva donde actualmente se sitúa la Font de Buidaoli. Este hecho obliga a replantear la situación exacta del Portal de la Plaza y los efectos de los terremotos del s. XVII sobre las pendientes del terreno en este sector del perímetro urbano.

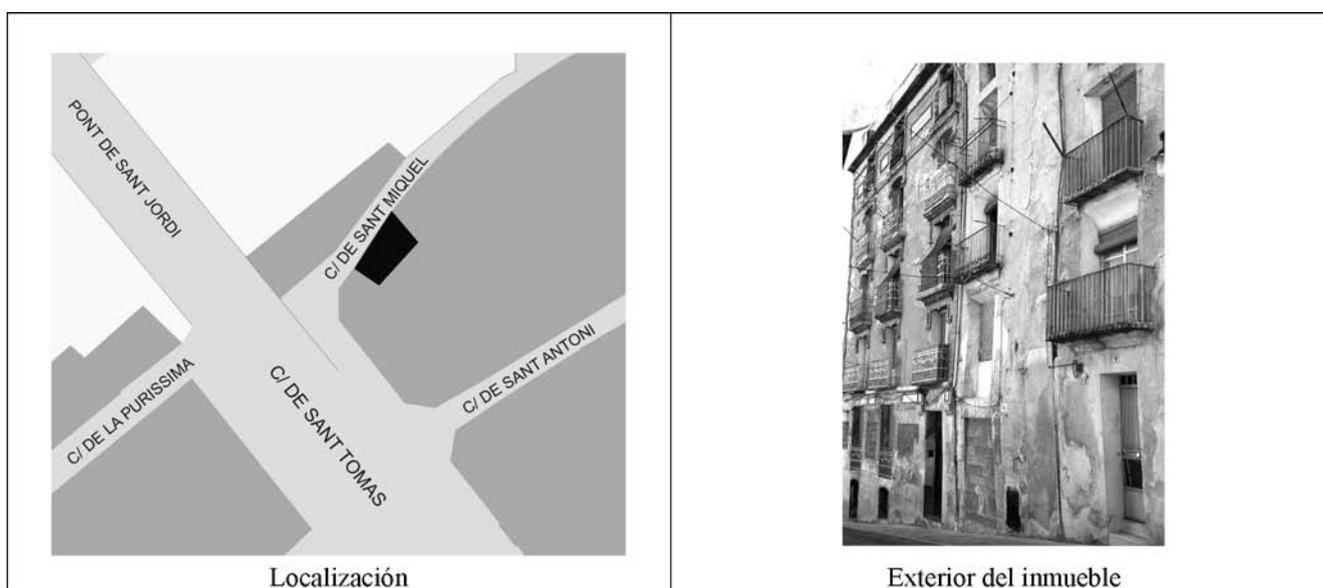
Lámina VI. Documentación gráfica de la actuación arqueológica núm. 4.

HALLAZGOS RELEVANTES: El área documentada se corresponde a la totalidad del inmueble, cuya superficie es de 79,40 m². La fachada de la casa presenta un frente de 3,6 m, y una profundidad de 13,60 m; la parte trasera de la vivienda desarrolla en su lado izquierdo una estancia, por lo que el solar adopta la forma de "L". Se puso al descubierto la planta semisótano, la cual presentaba un *celler* o estancia subterránea abovedada. No se produjeron hallazgos de relevancia.

CONCLUSIONES Y CRONOLOGÍA: Por motivo de la estrechez de este inmueble, entre medianeras, y la proximidad del inmueble colindante (núm. 2), no se pudo realizar sondeos. No obstante, se advertía que los muros de la cimentación cortaban el estrato geológico estéril. La fase constructiva puesta al descubierto corresponde a la edificación de finales del s. XIX y principios del XX.

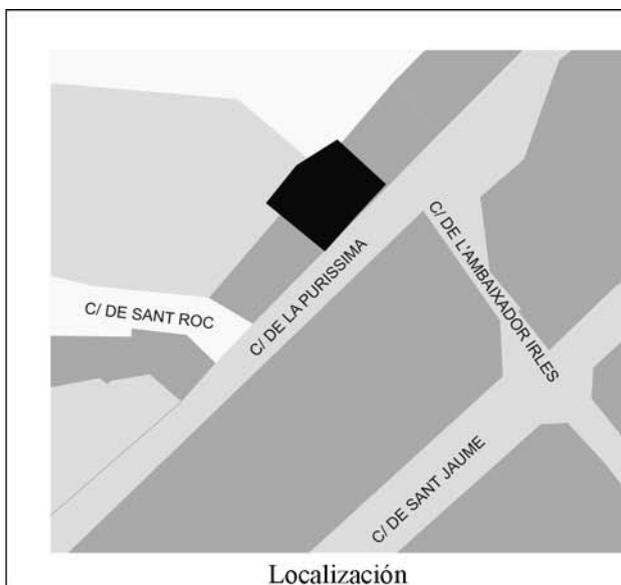
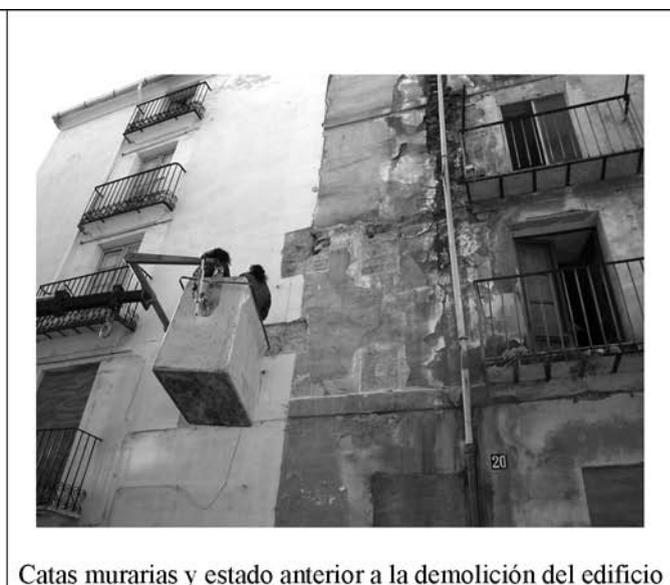
Lámina VIII. Documentación gráfica de la actuación arqueológica núm. 6.

HALLAZGOS RELEVANTES: Las catas practicadas en los muros de la fachada a la calle de la Purísima mostraron la existencia del tapial de mortero de lienzo de la muralla medieval, así como las zonas de contacto con la torre de N' Aíça, localizada en el inmueble núm. 16.

CONCLUSIONES Y CRONOLOGÍA: A partir de la tercera década del s. XVIII la muralla sirve de fachada a las casas que se construyen *extramuros*, y la torre de N' Aíça (6,80 x 7,80 m) queda integrada en una de estas viviendas.

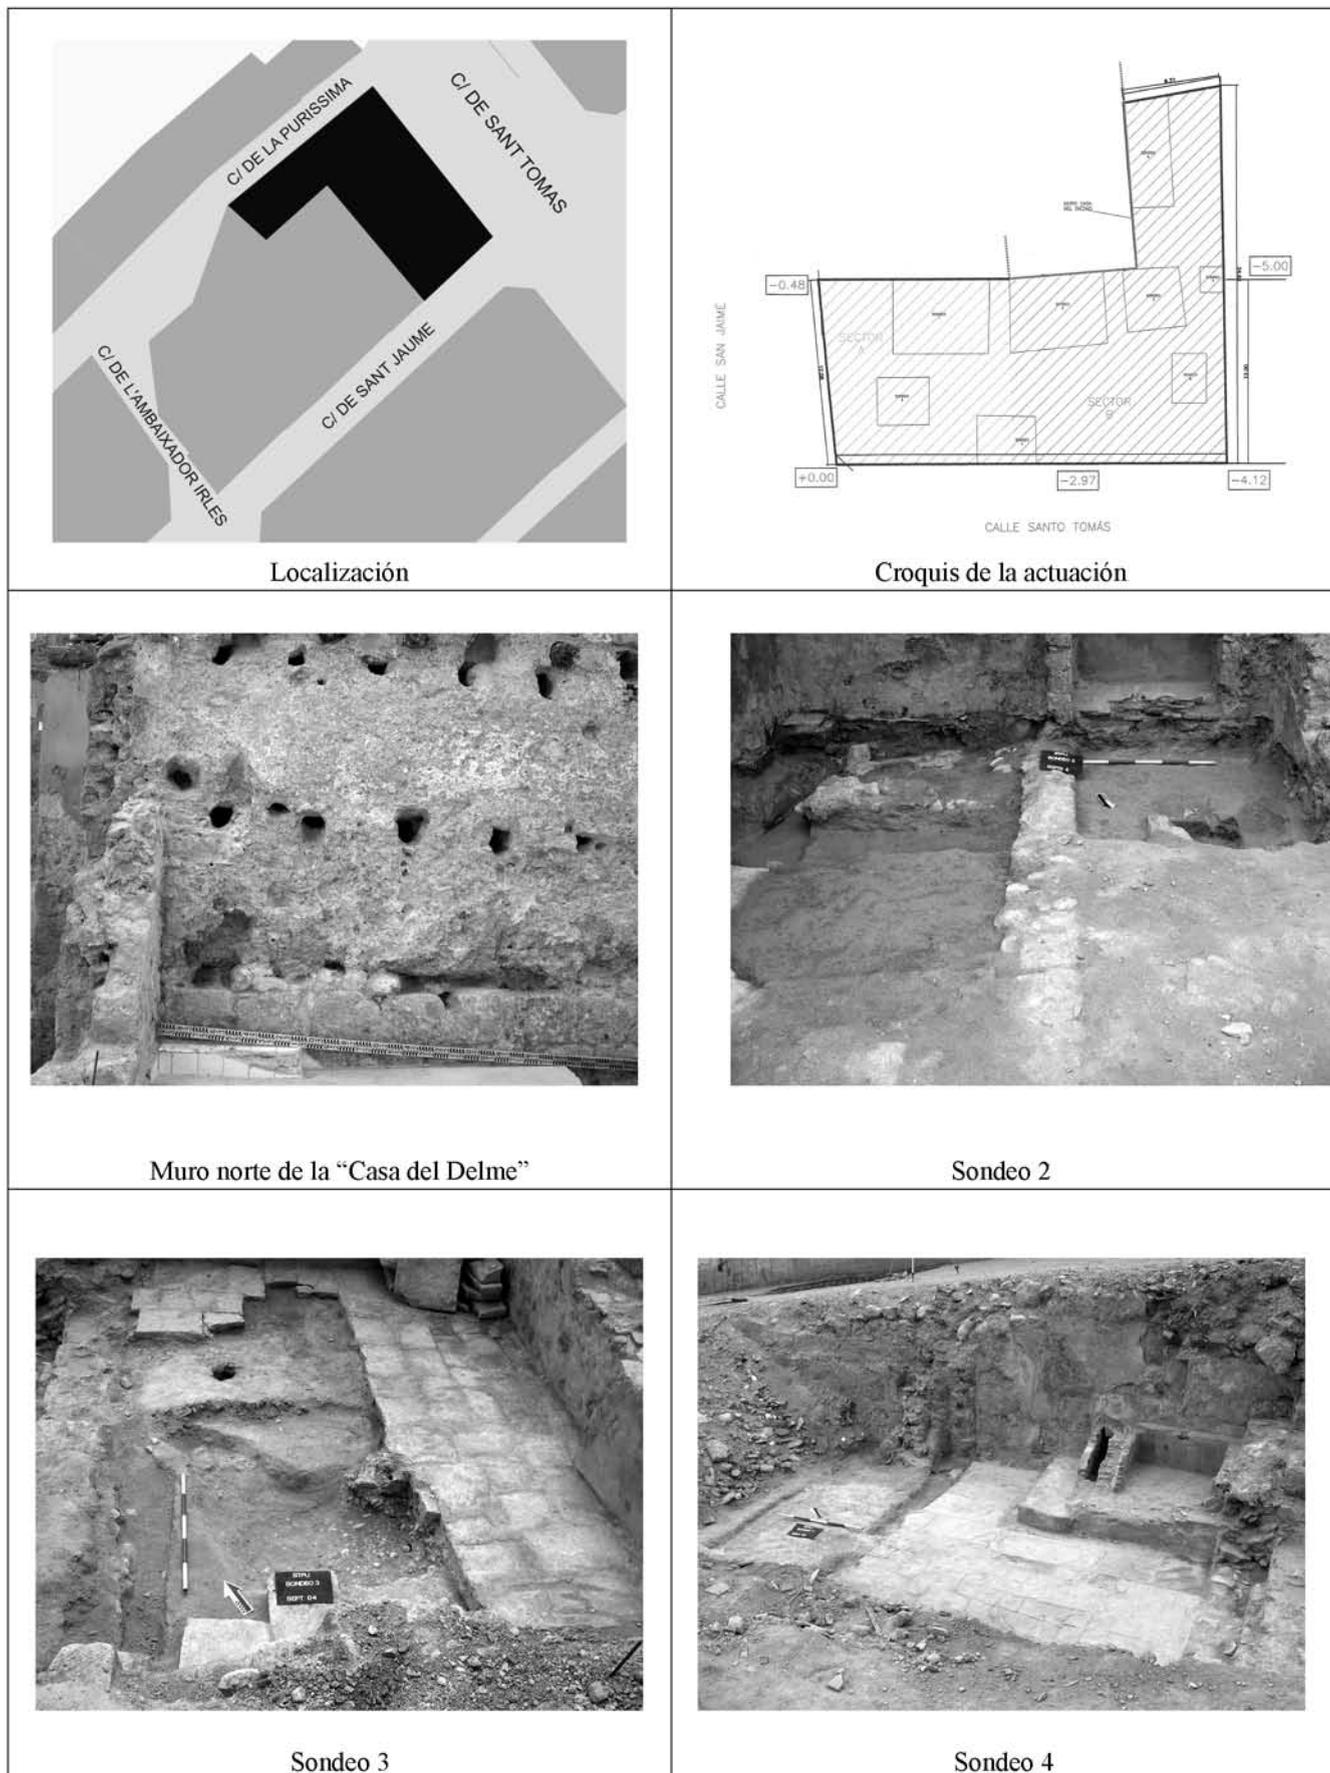
Lámina X. Documentación gráfica de la actuación arqueológica núm. 8.

CONCLUSIONES Y CRONOLOGÍA: La práctica totalidad de los restos documentados corresponden a la última fase constructiva del solar fechada en el s. XIX, se trata de los pavimentos de los sótanos y la red de canales de aguas residuales que se disponen directamente sobre el estrato geológico, así como algunas reformas realizadas sobre esta fase constructiva, durante el s. XX. Complementariamente, se documentaron las características de los muros bajomedievales de la *Casa del Delme*, comprobando que los límites del edificio quedaban fuera de la zona de afección de la obra prevista en el solar. No se detectó ningún otro resto de cronología medieval asociable a la *Casa del Delme*.

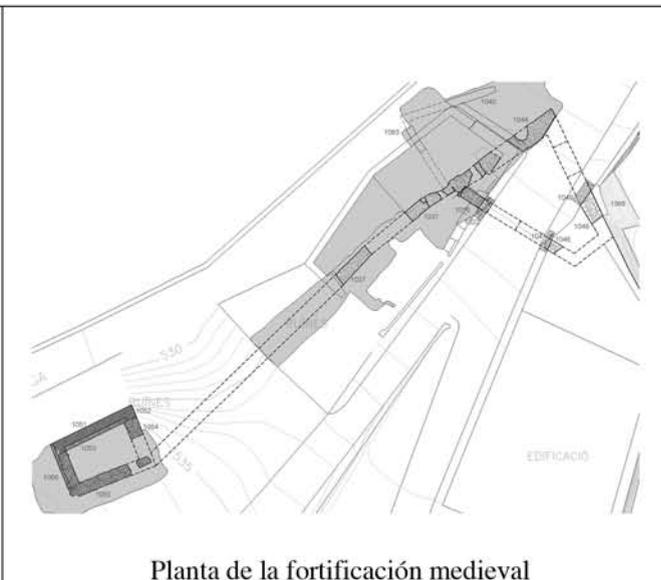
Planta de la fortificación medieval

CONCLUSIONES Y CRONOLOGÍA: Cabe valorar que la excavación arqueológica del Portal de Cocentaina ha permitido documentar de forma aceptable las siete fases principales de su evolución constructiva. En un primer lugar, los investigadores documentan la existencia de la Torre-portal de la Villa junto a cuatro fragmentos de lienzo de la muralla, datando todo el conjunto en el s. XIII. En el s. XIV destaca la construcción de una barbacana de tapial cimentada en sedimentos de tierras tipo margas. No será hasta el s. XVIII cuando se documente una nueva intervención, relacionada con la demolición de la torre-portal y el arrasamiento de las estructuras medievales. El siguiente hecho registrado corresponde a la construcción de la puerta fortificada que se levantó en el año 1809 a consecuencia de la Guerra del Francés. Será posteriormente, en 1840, cuando en la zona se abra la Calle de Fraga, cuyo trazado tuvo como consecuencia el derribo de la parte norte de la fortificación. A principios del s. XX se evidencia la habilitación de la parte baja del edificio para una carpintería, siendo a finales de la década de 1980 cuando el edificio finalmente se abandona y es derruido parcialmente.

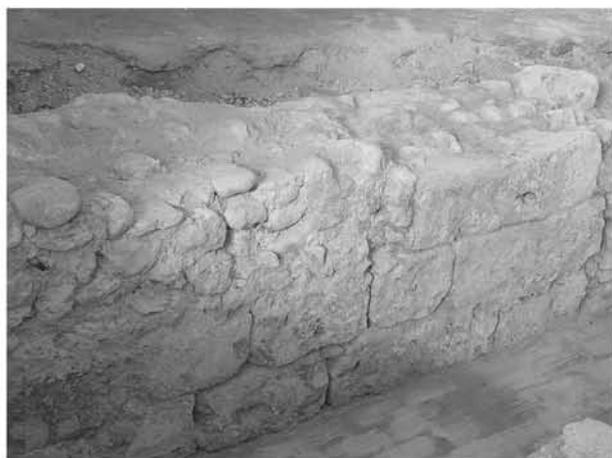
Tramo de muralla del siglo XIII

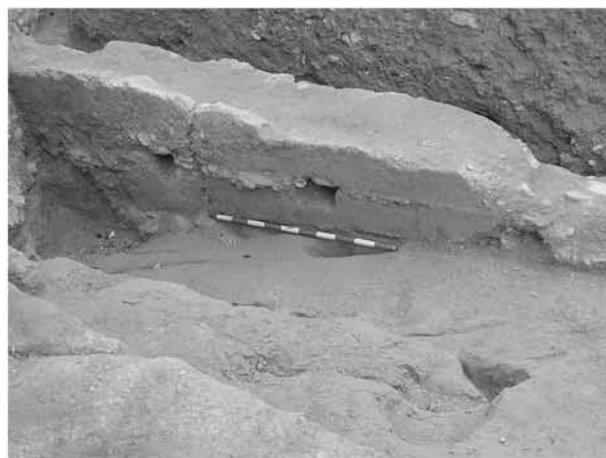
Barbacana del siglo XIV

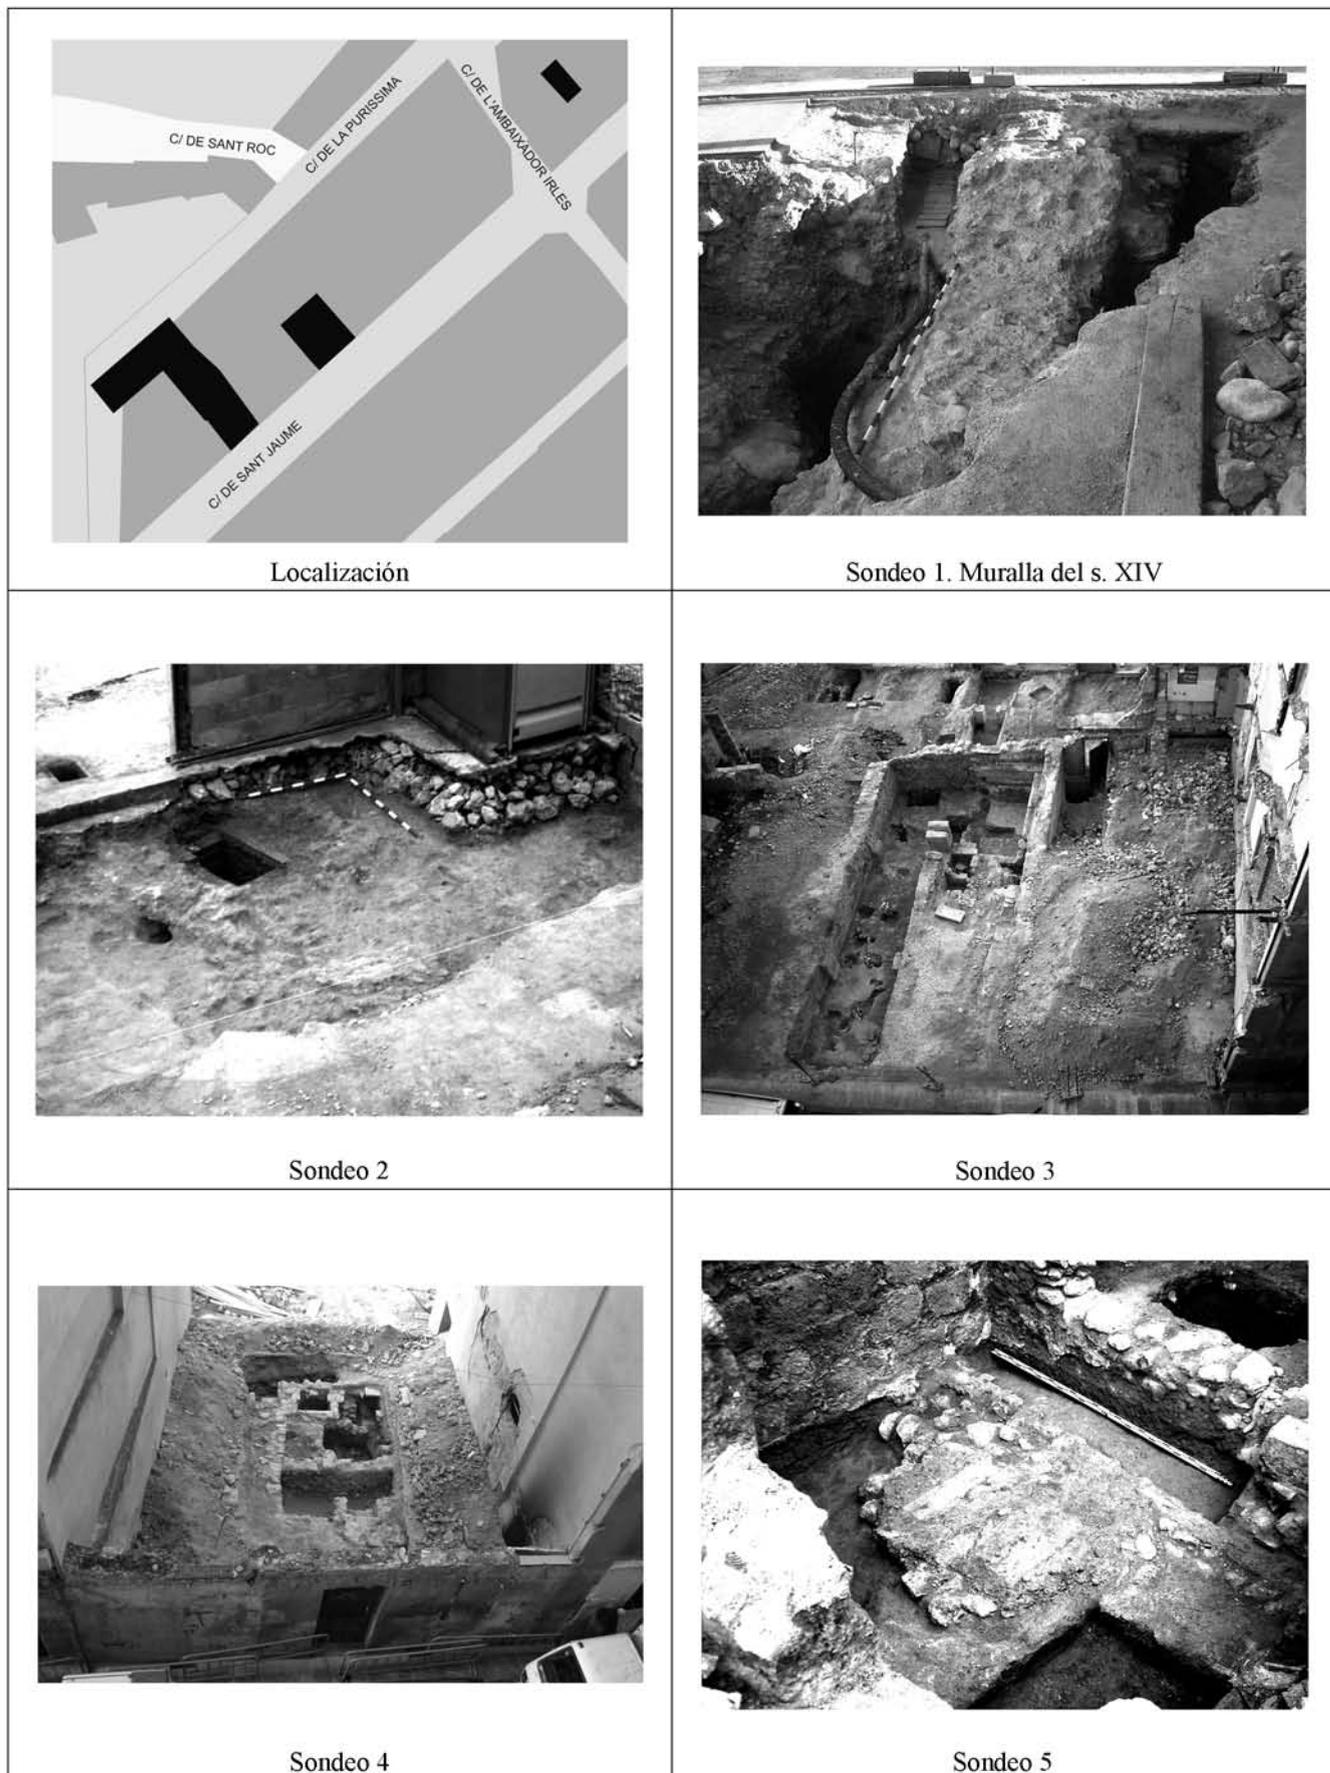
Lámina XIII. Documentación gráfica de la actuación arqueológica núm. 11.

CONCLUSIONES Y CRONOLOGÍA: En el análisis global de los resultados obtenidos en los sondeos, muestran una gran transformación provocada por las obras de edificación y reforma durante el s. XIX y principios del s. XX. Por otro lado, encontramos estructuras que han sido conservadas en el proceso de renovación urbana de la zona. Esto sucede en la parte central de la manzana comprendida entre la calle Puríssima y Sant Jaume, donde se conservan estructuras de mampostería y sillería de época preindustrial, fechables a finales del s. XVIII, principios del XIX. No obstante, los únicos restos de época medieval localizados, pertenecen a las murallas del Raval Vell localizadas en el sondeo 1, datadas a principios del siglo XIV.

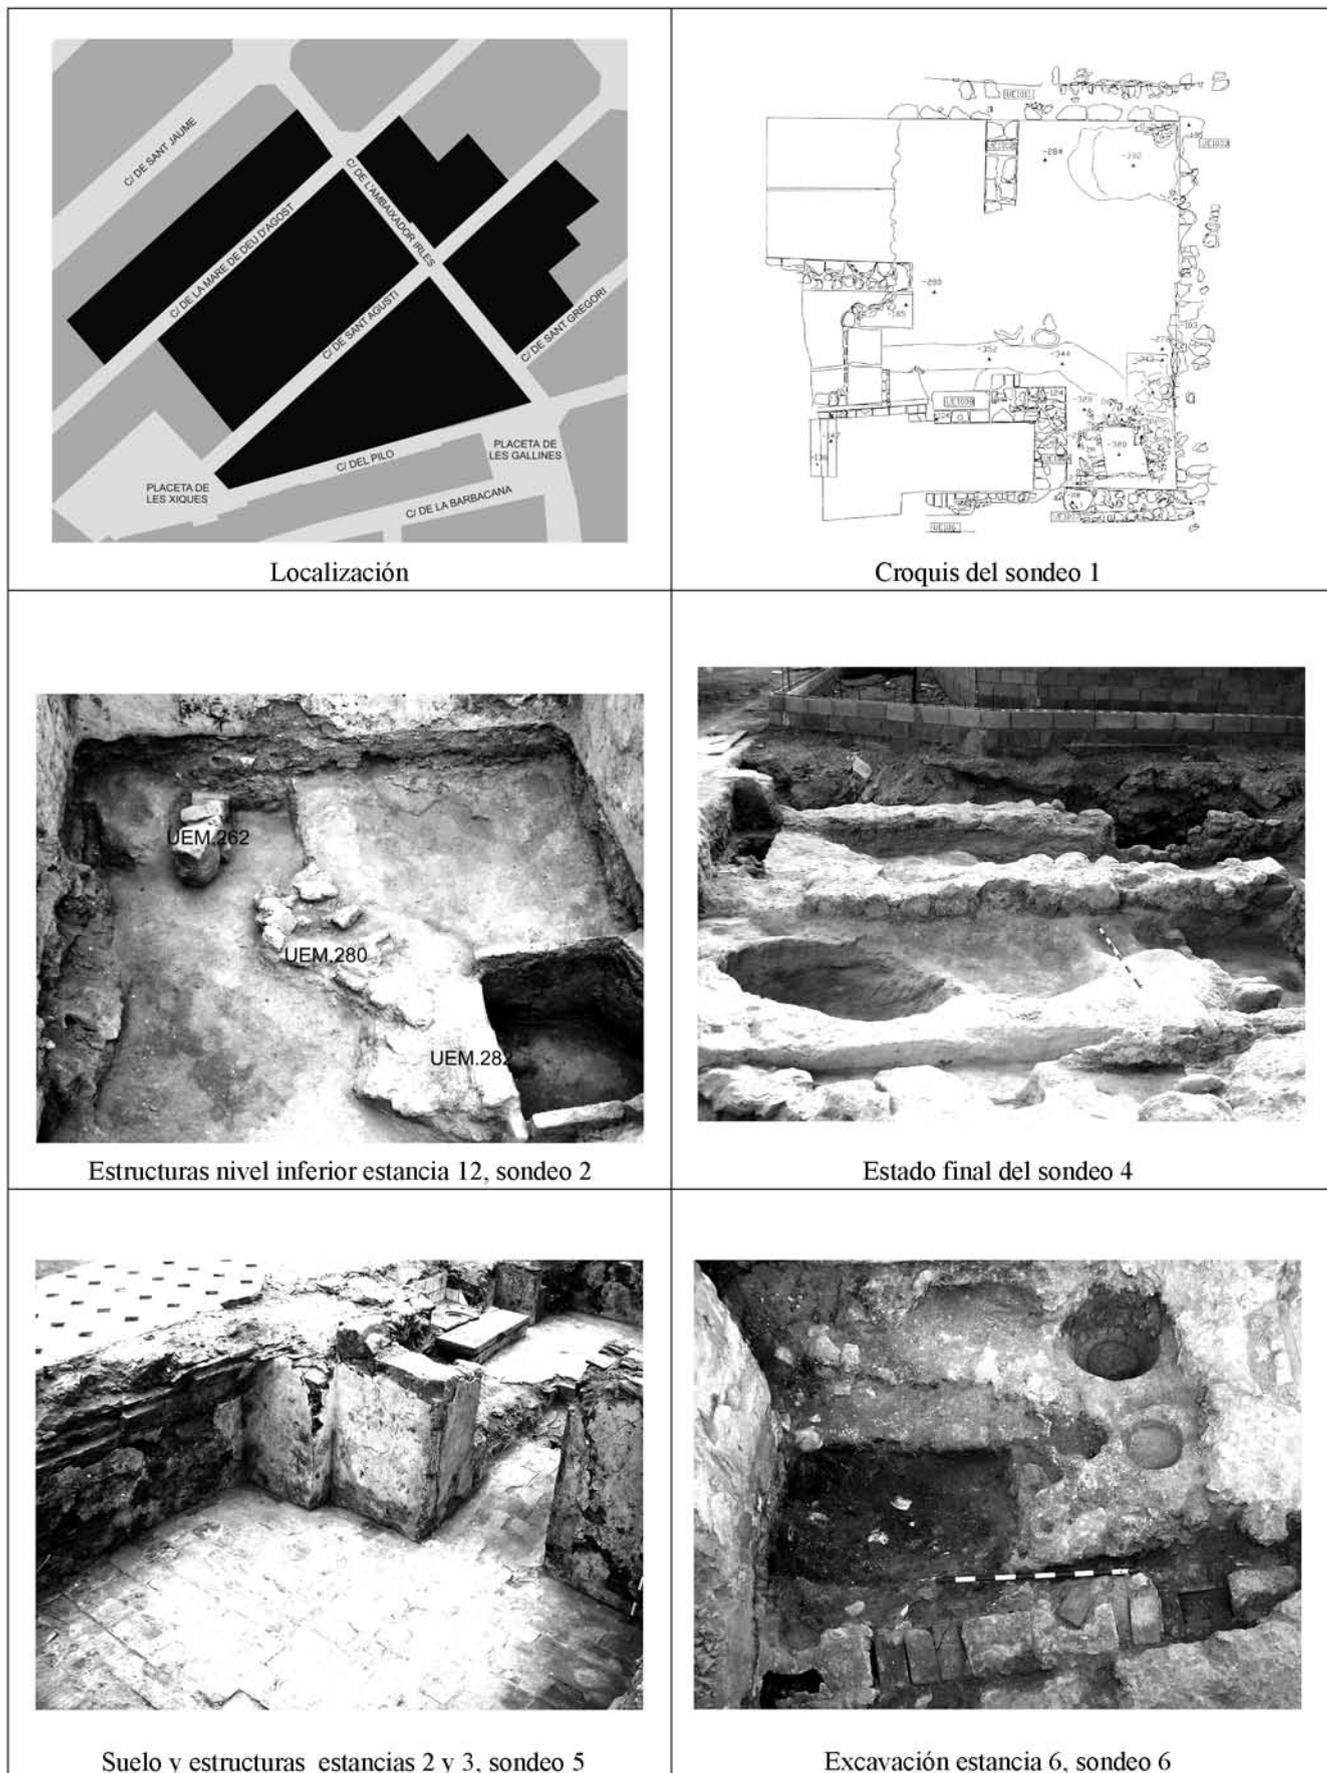
Lámina XV. Documentación gráfica de la actuación arqueológica núm. 13.

CONCLUSIONES Y CRONOLOGÍA: La información documentada alude a la escasa existencia de restos medievales en El Ravall Vell, donde aparecen tanto en zonas ocupadas por sótanos como en zonas de zaguanes. Estos se vieron alterados ante la gran actividad edilicia de los ss. XIX-XX. Muestra de ello es que la mayor parte de los hallazgos son de época contemporánea, coincidiendo con el momento de esplendor de la industria alcoyana.

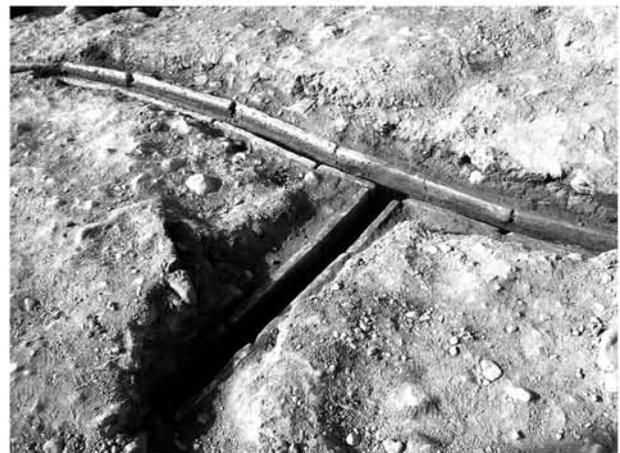
Alcantarillado excavado en las gravas.

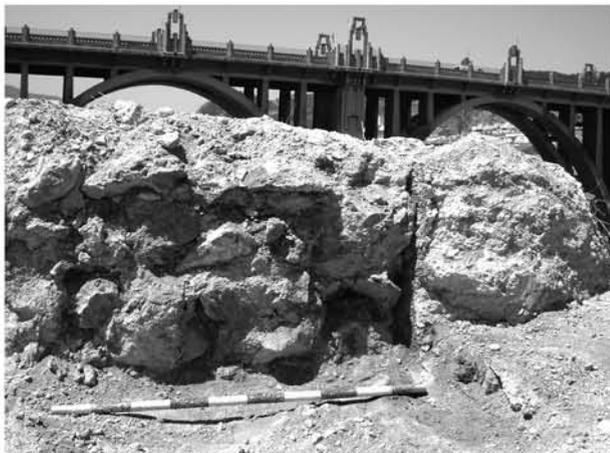
Muro adosado a la muralla de la Torre de Na Valora

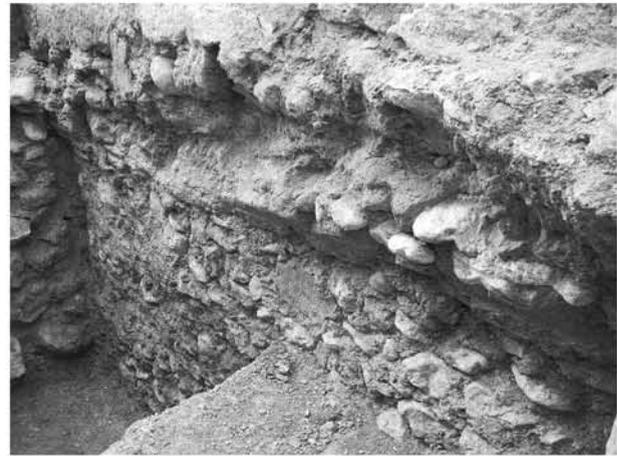
Arranque de la bóveda de mamposteria

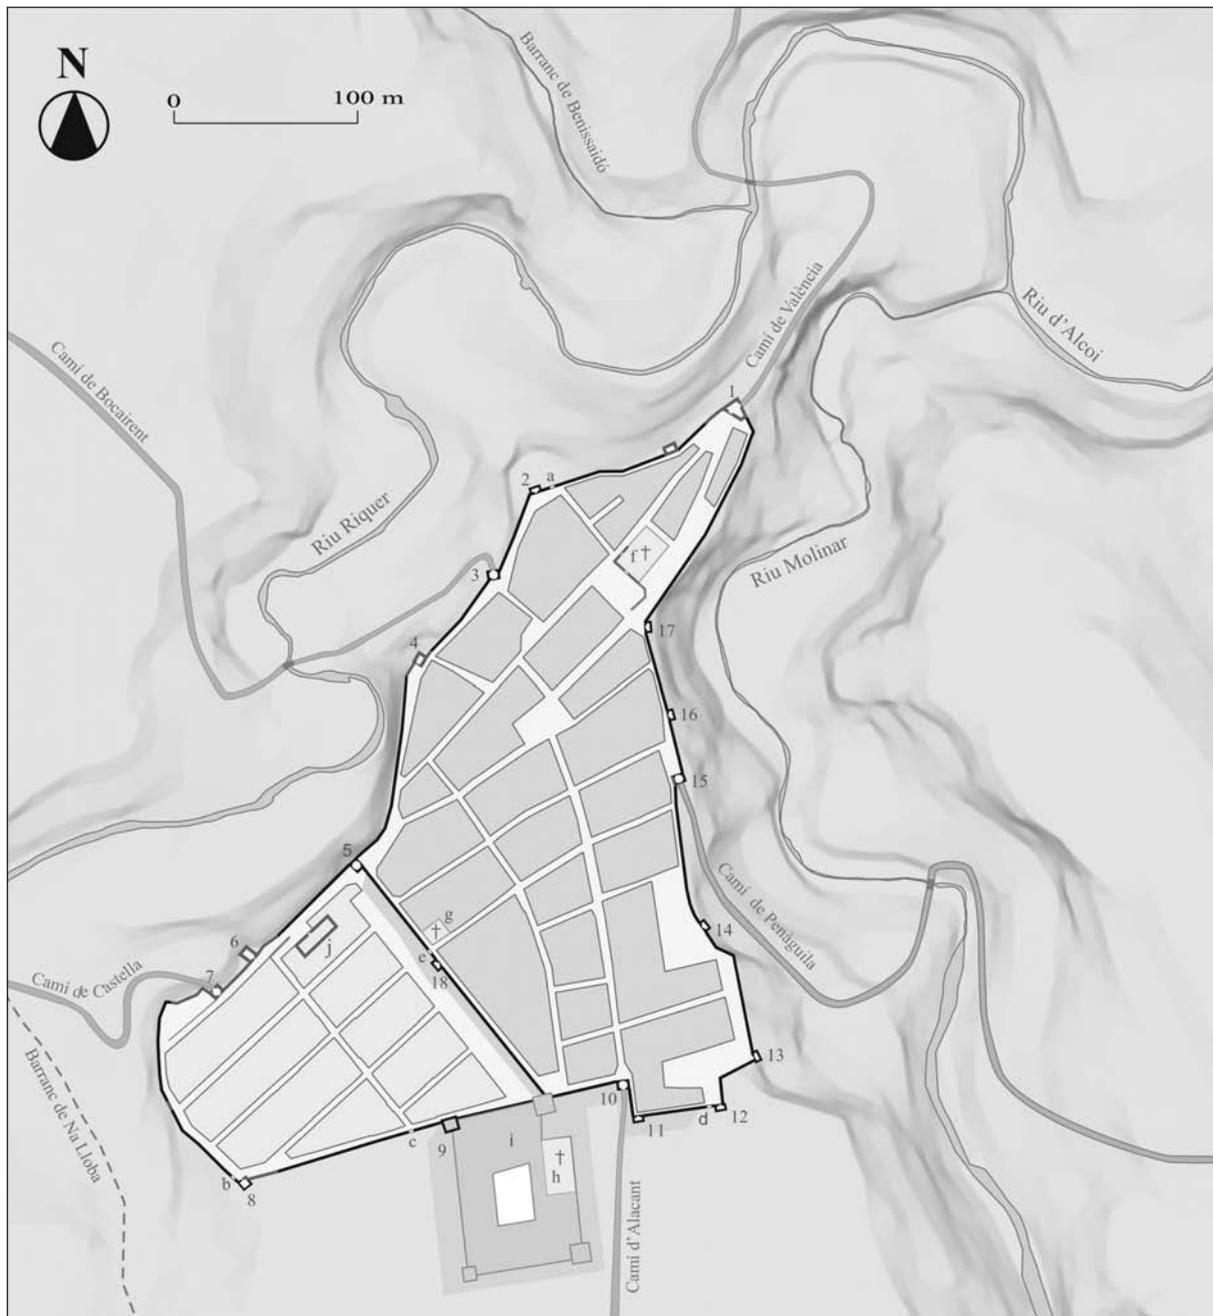
Plano de la Vila y el Raval Vell (s. XIII-XV)

Elaboración a partir de J. Torró i Abad (1987 y 2005)

Justamente es en el arrabal o Pobra Nova de Sant Jordi donde las actuaciones arqueológicas han tenido mayor alcance en la localización de fragmentos de la cerca: 70 m prácticamente continuos de muralla sólo en el sector de Riquer-N' Aíça. Contra lo que se suponía antes del inicio de los trabajos, la muralla al oeste de la torre-portal de Riquer no seguía un recorrido rectilíneo perpendicular al lado sudoc-

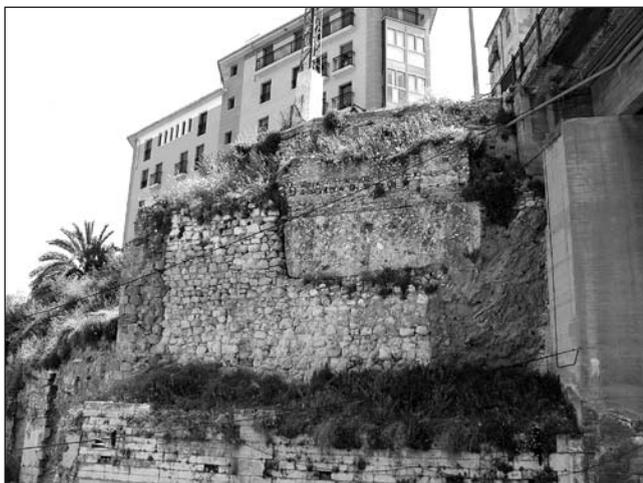
Lámina XXVIII. Muro de tapial de mortero perteneciente a un torreón medieval, visible en el muro de contención sobre el barranco de Na Lloba.
