Arqueología urbana en Alcoi: los datos del subsuelo

Se resume la información de un total de 25 actuaciones arqueológicas realizadas en el centro histórico de Alcoi entre 1998 y 2007, que aportan novedades en el trazado de las murallas medievales, y muestran lo relativamente exiguo de los testimonios cerámicos bajomedievales de época cristiana en las áreas residenciales, frente a la ausencia absoluta de elementos de época andalusí anteriores a 1256. Las transformaciones edilicias operadas durante la industrialización (ss. XIX y XX) han dejado pocos testimonios de la ciudad de época moderna.

Urban archaeology in Alcoi: the data of its subsoil

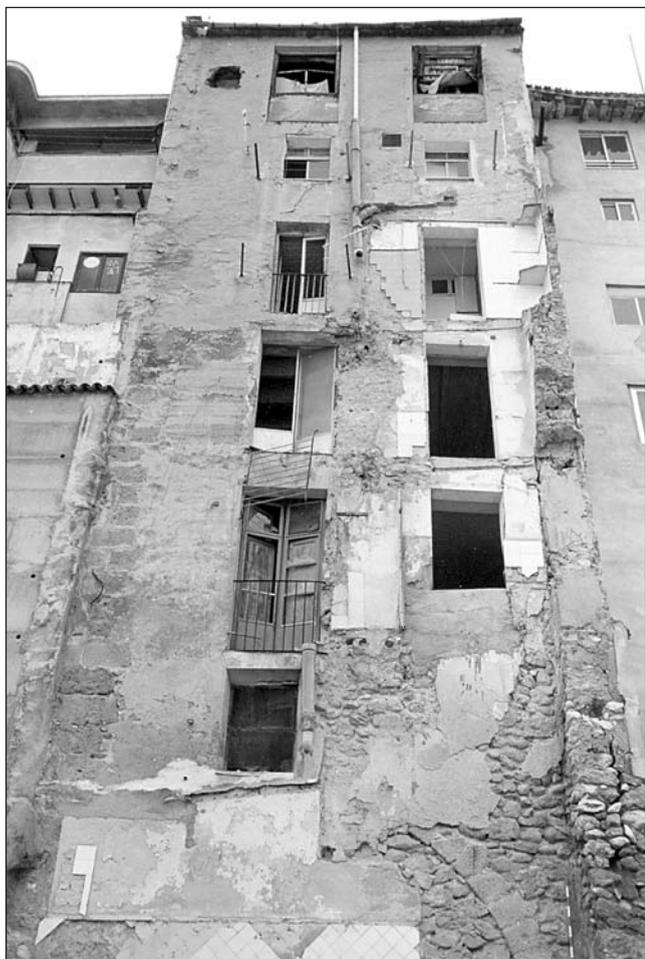
Lámina XXIX. Arco apuntado en la base del muro posterior de la casa 36 de la calle Sant Jaume.

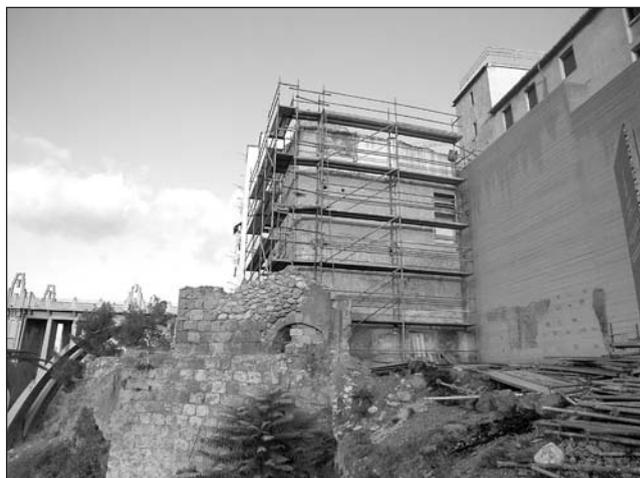
Lámina XXX. Tronera de cañón del baluarte de planta trapezoidal con el que se envolvió la torre N' Aíça hacia 1706.

muralla y las torres medievales de este sector. Un particular interés presenta el baluarte de planta trapezoidal con el que se envolvió la torre N' Aíça hacia 1706 (lám. XXX). Se trata de una obra rápida y mal acabada, que debió concebirse con una planta verdaderamente abaluartada, pero no llegó a rematarse del modo adecuado. La superficie del reducto contaba con un pavimento de grandes losas de arenisca, troneras de cañón en los laterales y un par de estancias auxiliares (Torró, 2002).
