EL PROJECTE GENERAL  
D'INTERVENCIÓ  
AL MONESTIR  
DE SANTA MARIA  
DE VALLBONA

*Per Jordi Llorens i Perelló*

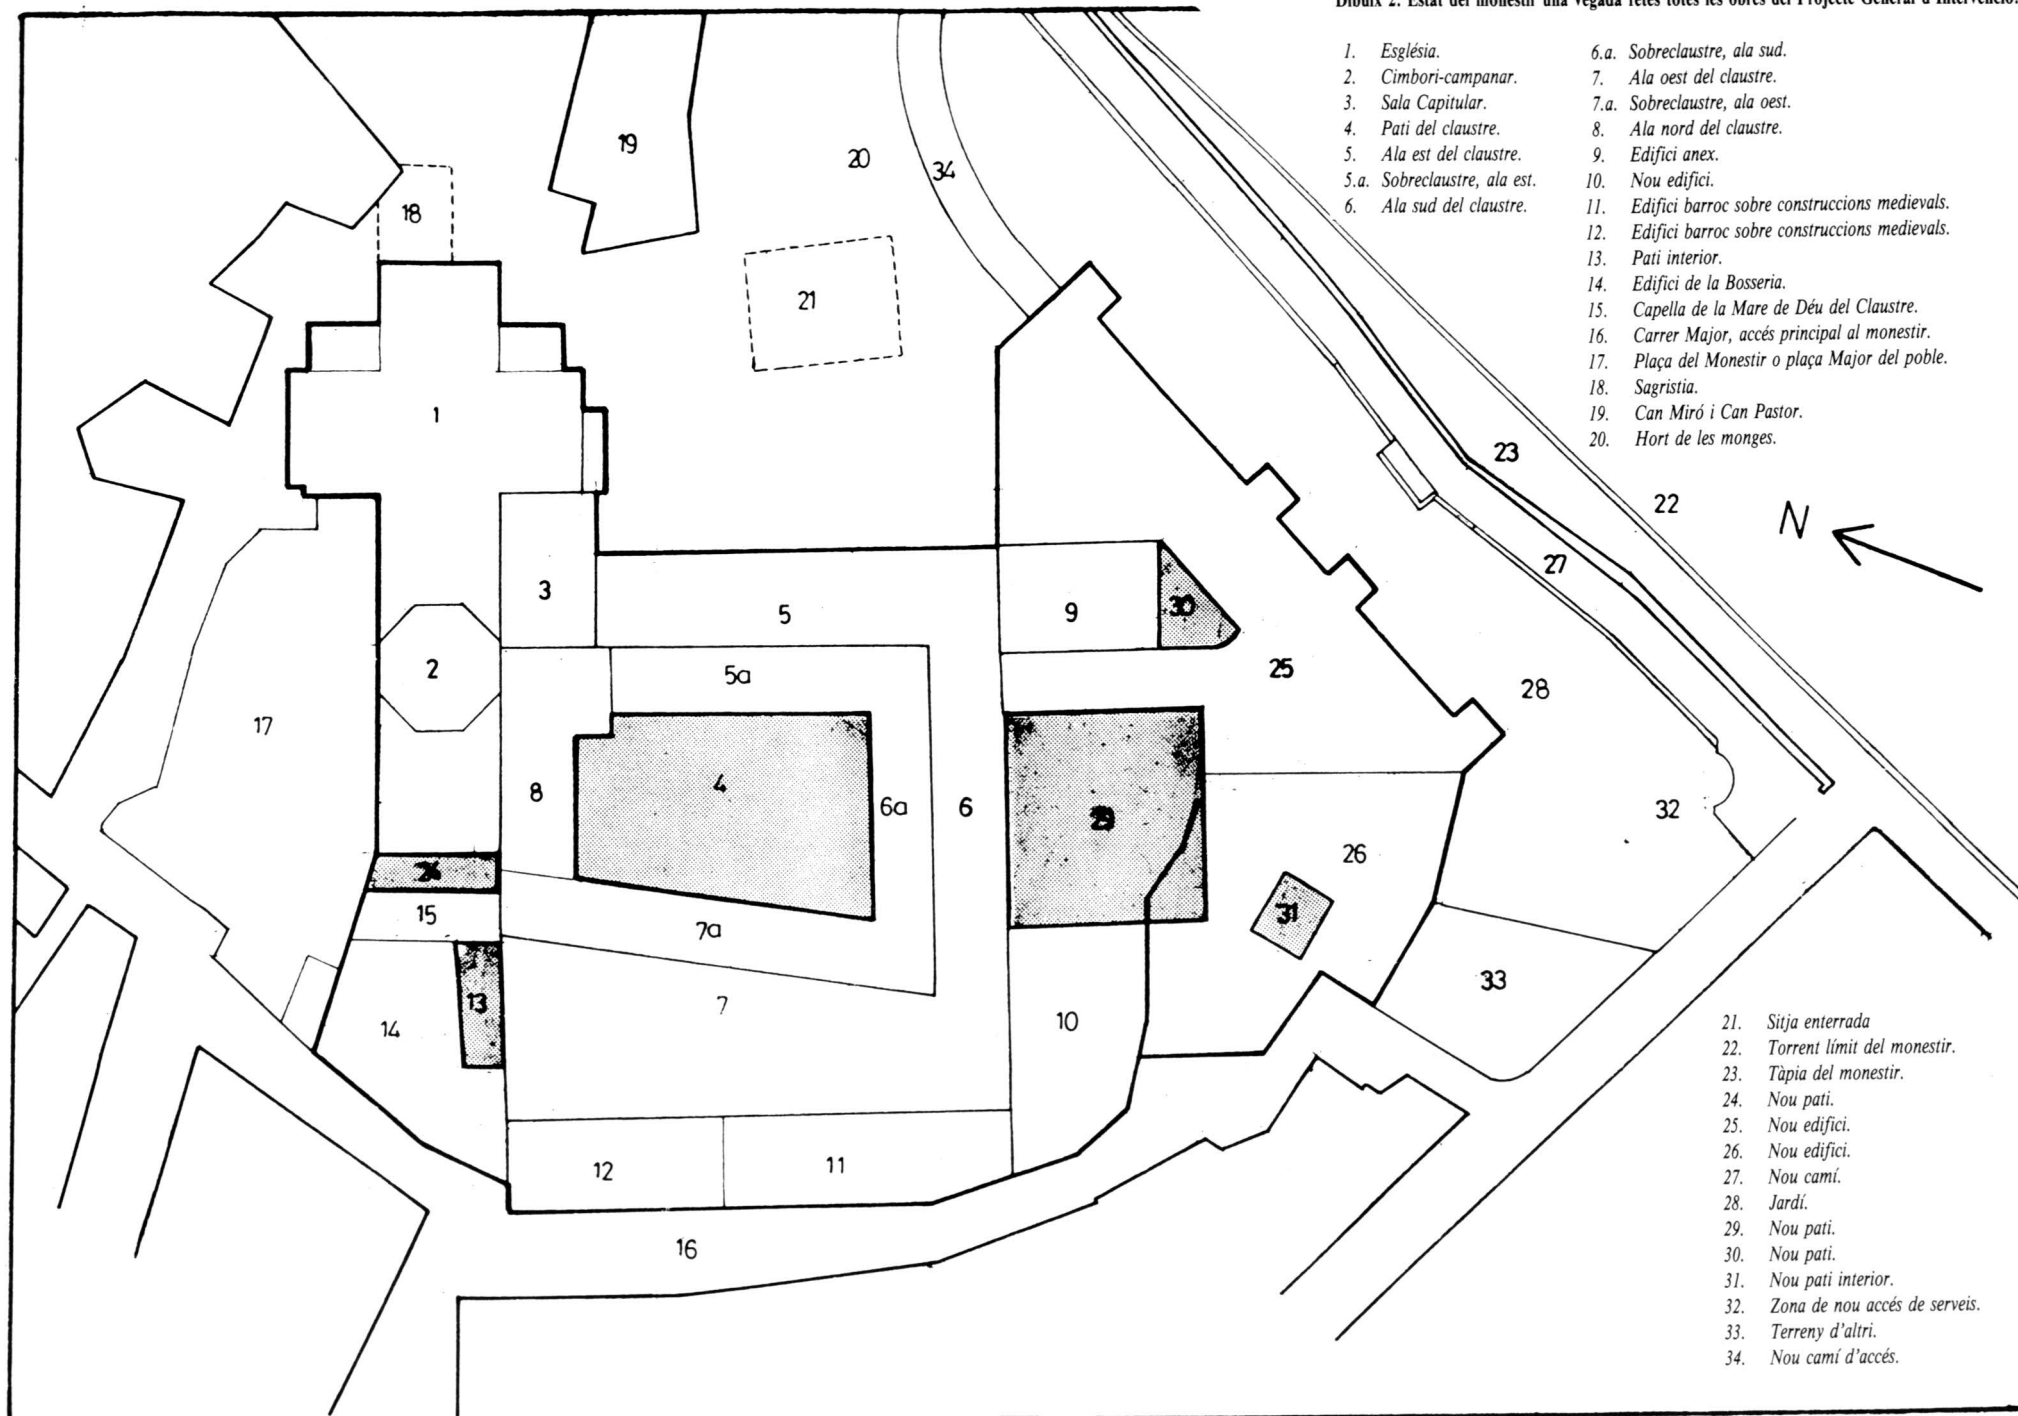
1. Església.
2. Cimbori-campanar.
3. Sala Capitular.
4. Pati del claustre.
5. Ala est del claustre.
- 5.a. Sobreclaustre, ala est.
6. Ala sud del claustre.
- 6.a. Sobreclaustre, ala sud.
7. Ala oest del claustre.
- 7.a. Sobreclaustre, ala oest.
8. Ala nord del claustre.
9. Edifici anex.
10. Nou edifici.
11. Edifici barroc sobre construccions medievals.
12. Edifici barroc sobre construccions medievals.
13. Pati interior.
14. Edifici de la Bosseria.
15. Capella de la Mare de Déu del Claustre.
16. Carrer Major, accés principal al monestir.
17. Plaça del Monestir o plaça Major del poble.
18. Sagristia.
19. Can Miró i Can Pastor.
20. Hort de les monges.

21. Sitja enterrada
22. Torrent límit del monestir.
23. Tàpia del monestir.
24. Nou pati.
25. Nou edifici.
26. Nou edifici.
27. Nou camí.
28. Jardí.
29. Nou pati.
30. Nou pati.
31. Nou pati interior.
32. Zona de nou accés de serveis.
33. Terreny d'altri.
34. Nou camí d'accés.

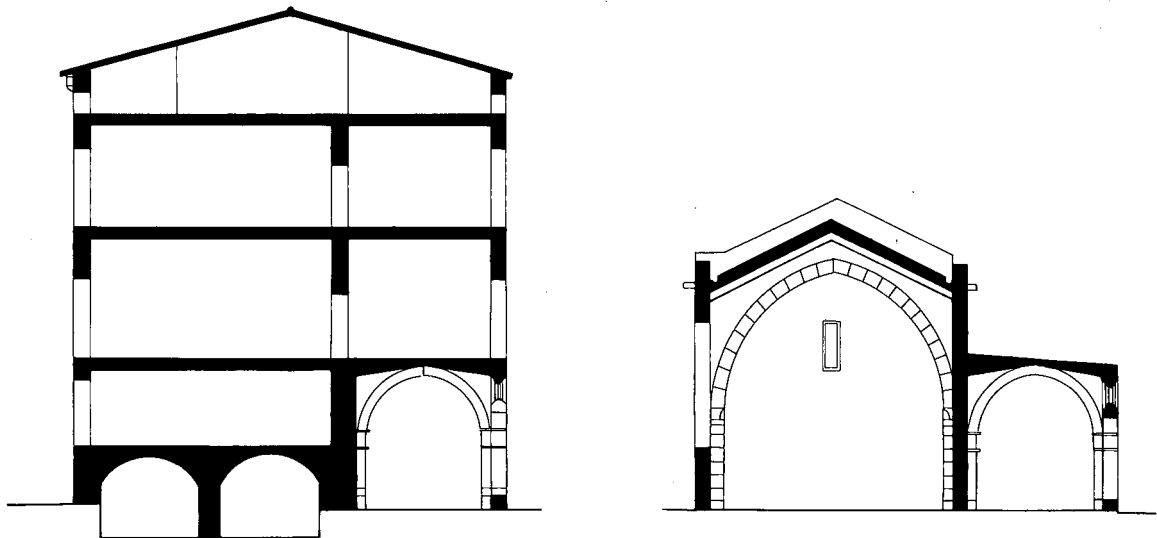
**Dibuix 3.**

*Aquest dibuix mostra les seccions comparatives entre l'ala est del claustre, l'any 1984, i la proposada pel Projecte General d'Intervenció.*

*Es pot veure, a la secció de 1984, com el claustre queda dins el potent edifici. A la secció proposada ja es veu com el claustre queda alliberat, i apareix el sobreclaustre i les sales gòtiques interiors recuperades, a més de la important disminució de volum i alçada.*

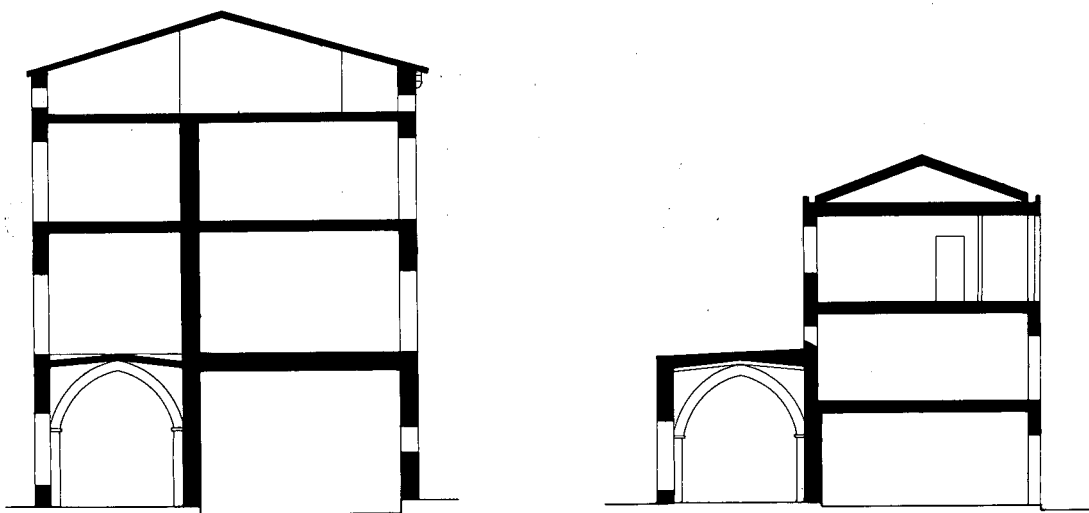
**Dibuix 4.**

*Aquest dibuix mostra les seccions comparatives entre l'ala sud del claustre, l'any 1984, i la proposada pel Projecte General d'Intervenció.*

*Es pot veure, a la secció de 1984, com el claustre queda dins el potent edifici. A la secció proposada ja es veu com el claustre queda alliberat, i apareix el sobreclaustre, a més de la important disminució de volum i alçada.*

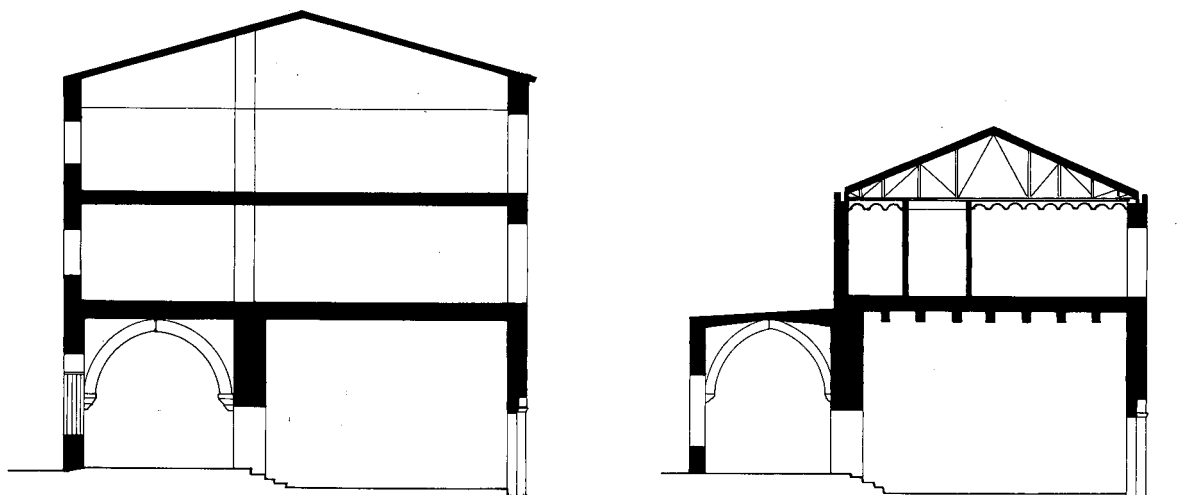
**Dibuix 5.**

*Aquest dibuix mostra les seccions comparatives entre l'ala oest del claustre, l'any 1984, i la proposada pel Projecte General d'Intervenció. Es pot veure, a la secció de 1984, com el claustre queda dins el potent edifici. A la secció proposada ja es veu com el claustre queda alliberat, i apareix el sobreclaustre, a més de la important disminució de volum i alçada. Les obres d'aquest sector ja es poden veure realitzades.*

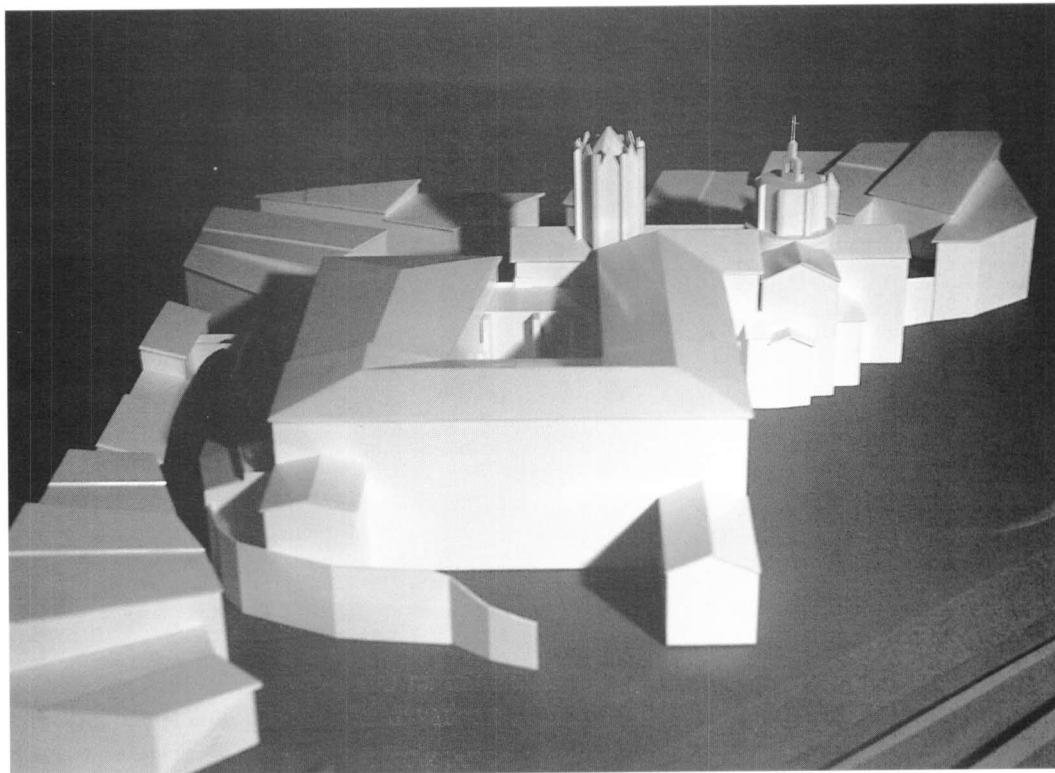
Foto 2.

*Fotografia de la maqueta del monestir, vista des del sud, segons l'estat de l'any 1985, i la seva potent volumetria.*

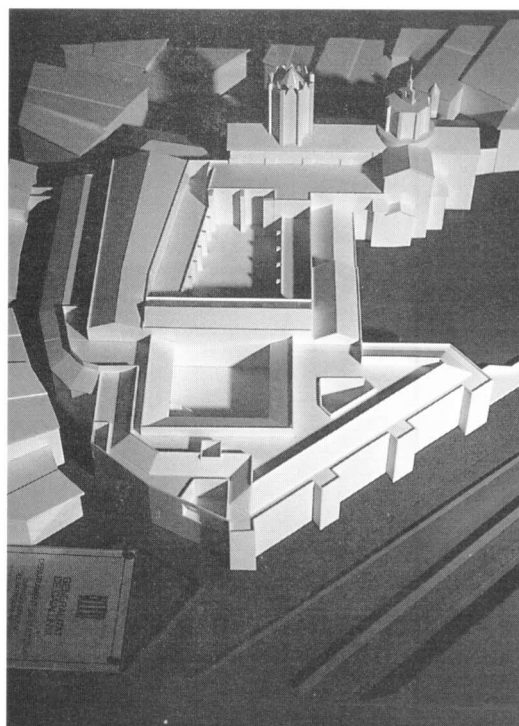
Foto 3.

Fotografia de la maqueta del monestir, vista des del sud, una vegada acabades totes les obres. Aquesta maqueta correspon a l'Estudi Volumètric realitzat el 1985. El projecte definitiu presenta algunes variacions. Es pot comprovar l'augment de superfície en planta, la reducció de l'alçada a l'edifici històric, i el claustre alliberat de les construccions superiors.
