PRETENSIONS ESTRONCADES: ELS TEMPLES IRREALITZATS DE LA FULIOLA I TORNABOUS¹

Maria Garganté Llanes

Universitat de Barcelona

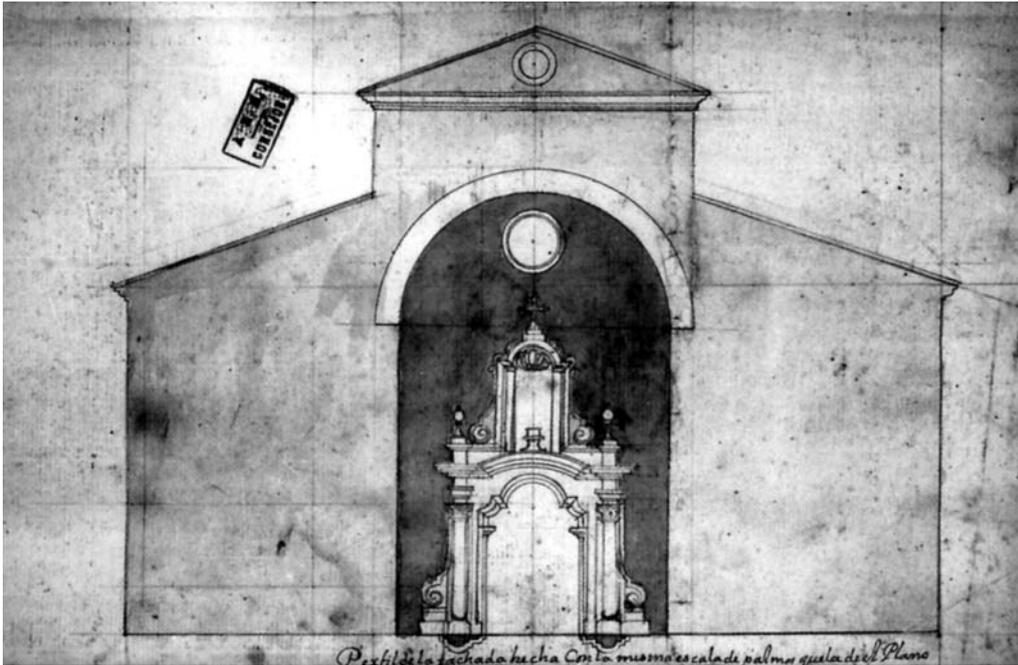
Façana de l'església
de la Fuliola,
projectada per
Josep Burria i
Agustí Biscarri.
Font: CADINANOS
2005, 198.

El temple projectat per Burria –que en aquell moment consta que té setanta-set anys d'edat, fet que ens demostra que la trajectòria dels mestres d'obres abarcava sovint fins al final de la seva vida– i Agustí Biscarri, amb la rectoria o abadia a la part posterior, seria un temple d'una sola nau coberta amb tres trames de volta de canó amb llunetes, amb capelles laterals cobertes amb volta d'aresta, mentre el presbiteri estaria cobert per una cúpula cega, que tindria traducció exterior en un senzill cimbori. La il·luminació interior es faria mitjançant finestrals laterals –un per cada tram de la nau– i la rosassa de la façana. En-

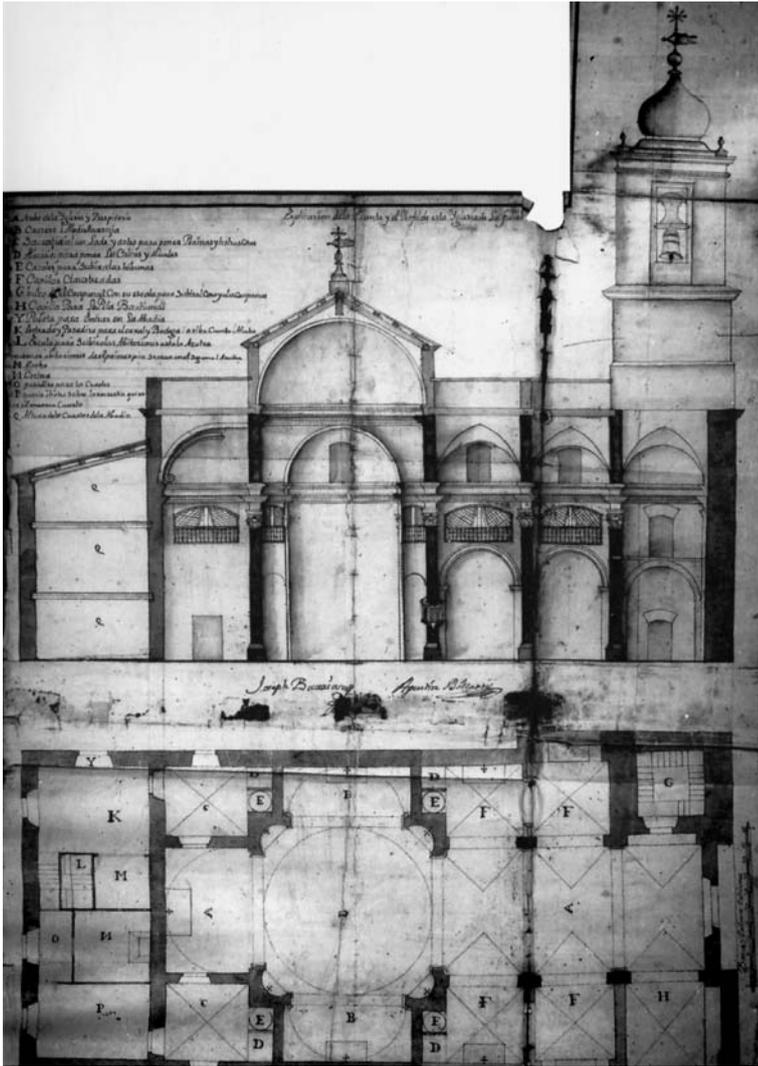
Planta i alçat de l'església de La Fuliola, segons el projecte de Burria i Biscarri.
 Font: CADIÑANOS 2005, 199.

tre els arcs de les capelles i la cornisa que recorre tot l'interior del temple –i per damunt de la qual s'obren les finestres suara esmentades– s'hi projecten tribunes, a les quals s'hi accediria per mitjà de sengles escales de cargol situades a cada un dels quatre angles del presbiteri. Finalment, culminant el joc de volums exterior, el campanar s'aixecaria a la dreta de la façana, seria de dos cossos quadrats i culminat per una cupuleta en forma de bulb. Per contra, les reformes proposades per Francesc Tomàs només afectaven el frontis de l'església.

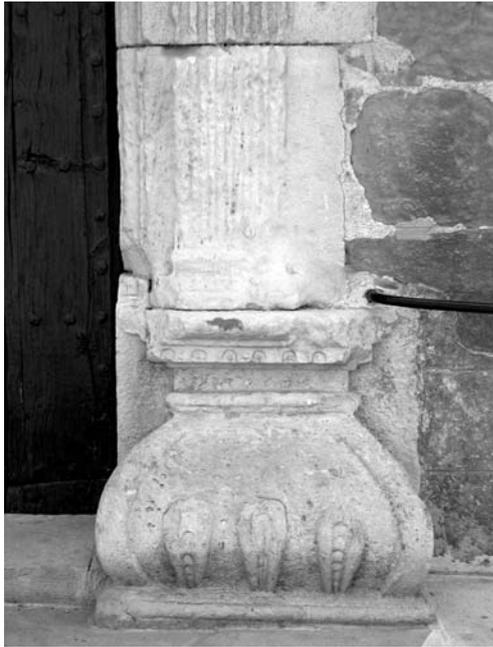
Església de la Fuliola.
Detall de la portada.
Foto: Maria Garganté.

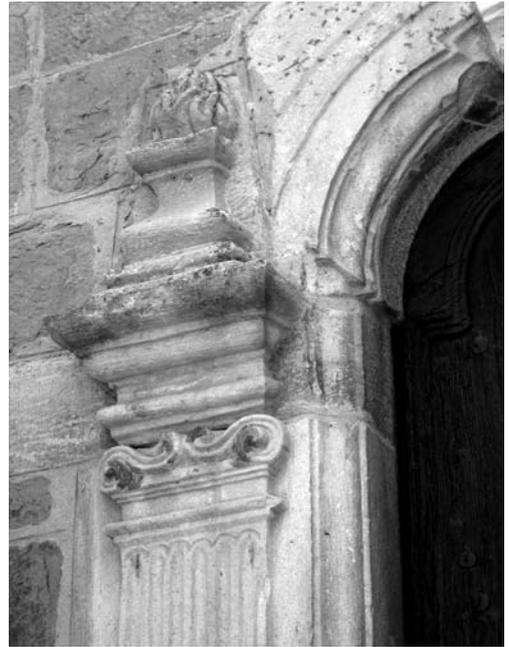
Església de la Fuliola.
Detall de la portada.
Foto: Maria Garganté.

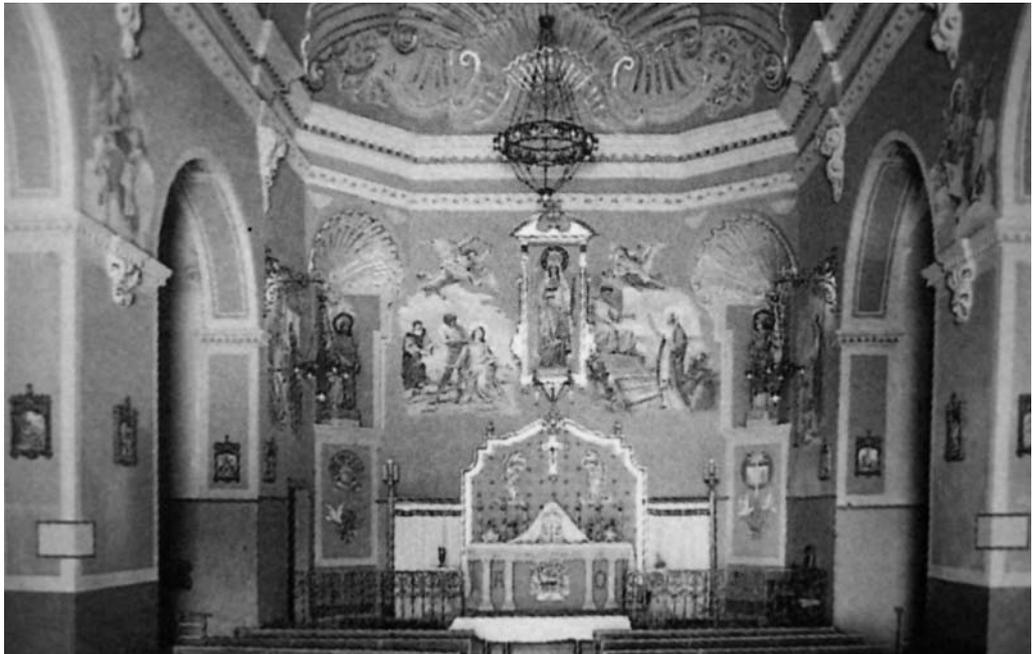
Interior de l'església parroquial de la Fuliola l'any 1960.
ACUR (Arxiu Comarcal de l'Urgell): Fons Fotogràfic Comarcal. Fitxa núm. 262 (procedència: C.P. Manuel Farrer "Cal Pere Moreta").

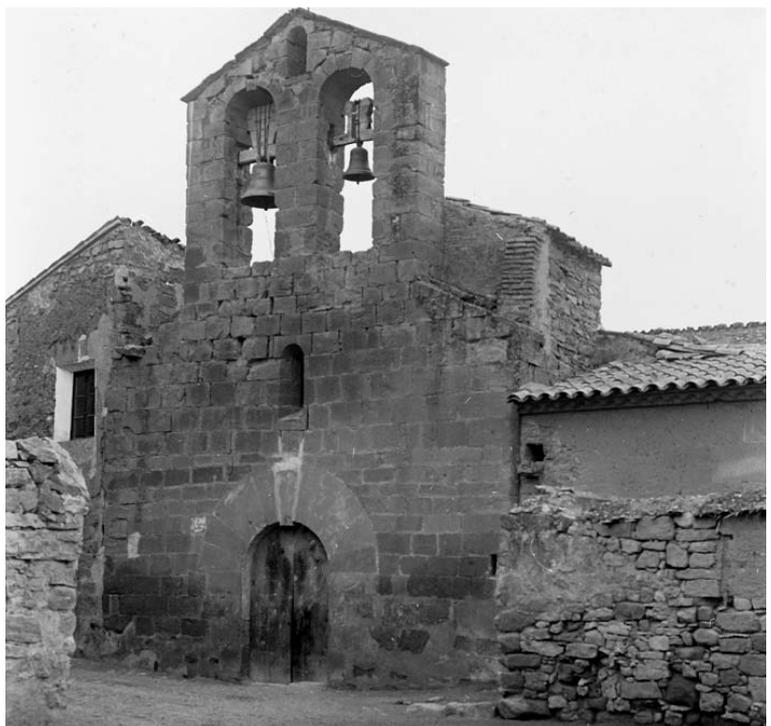
**L'església de
Tornabous a
començaments
de segle XX.**
Biblioteca de Catalunya:
Fons Salvany.

Les fotografies antigues que s’han conservat de l’església de Tornabous a començaments del segle XX, ens mostren una església de proporcions reduïdes, d’origen romànic i amb reformes del segle XVII, que s’evidencien a l’exterior pel portal adovellat i el campanar d’espadanya de dos ulls, mentre a l’interior hi devia haver almenys dues capelles construïdes també al segle XVII, cobertes amb cúpula o “mitja taronja”, ubicades al cantó de migjorn vora la sagristia i llindant amb el cementiri i que són les que descriu l’extens informe de Joan Garrido. Aquesta església es mantingué fins la segona meitat del segle XX, quan la fàbrica interna del temple primitiu s’incorporà a un nou temple de majors dimensions i que es va estendre al cantó de migjorn, el que suposà la desaparició de les capelles d’època moderna que hem esmentat i de l’antic fossar, mentre la rectora –totalment reformada– es mantingué, però, al seu emplaçament original, situant-se un pis per damunt de l’atri de la nova església, constituït, per la nau de l’antiga. Calgueren, doncs, gairebé dos-cents anys, per a que Tornabous tingués un nou temple parroquial, davant l’evidència –lavors sí– de la poca capacitat de l’església vella.

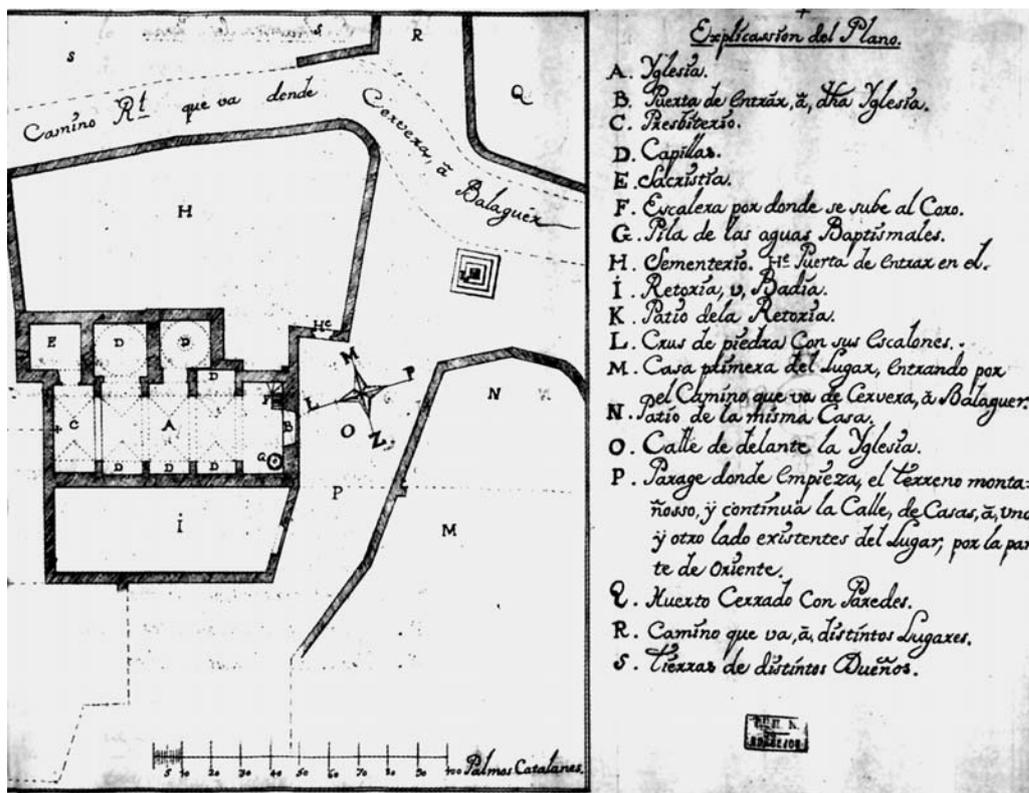
Croquis
d'emplaçament
de l'església de
Tornabous al segle
XVIII, segons informe
de Joan Garrido.
Font: CADNANOS
2005, 208.

L'extensa relació que fa Joan Garrido²³ ens serveix per conèixer quin devia ser l'aspecte de l'església antiga, que defineix –i dibuixa– com un temple d'una sola nau, cobert amb cinc trams de volta de canó amb llunetes, amb tres capelles per banda. Al cantó de migdia, dues de les capelles eren "fondes" o de majors dimensions, cobertes amb cúpula, a vora de les quals hi havia la sagristia. Així

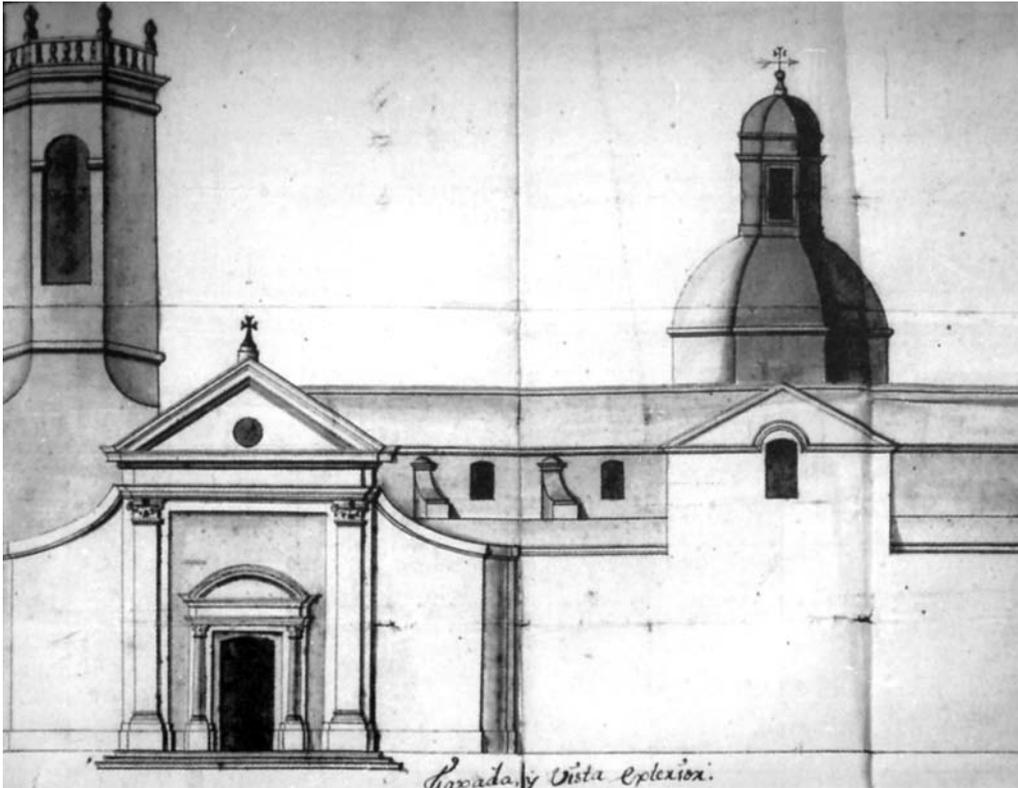
**Projecte de Burria i
Biscarri per a la que
havia de ser la
nova església
de Tornabous.**

És per això que el mateix any s'encomana, des de l'Ajuntament, el projecte per a una nova església als mestres de cases lleidatans Josep Burria i Agustí Biscarri, que havien examinat l'església i considerat que se n'havia de construir una de nova –i també havien examinat i projectat una nova església a la Fuliola. La traça conservada convertiria l'església d'origen romànic –amb diverses reformes efectuades durant el segle XVII a la volta, la façana i dues capelles amb cúpula i llanternó– en un espaiós temple d'una nau amb capelles laterals, cúpula al creuer i sagristies a ambdues bandes del presbiteri. La façana tindria tres cossos, el central rematat per un frontó triangular i definit verticalment per un ordre gegant de pilastres sobre podi, rematades al seu torn per sengles capitells corintis. La porta d'entrada tindria sengles columnes a banda i banda, que sustentarien un entaulament recte culminat per un frontó semicircular. A una banda de la façana hi hauria el campanar de torre, culminat per una balustrada. A l'interior seria un temple d'una sola nau, coberta amb tres trams de volta de canó amb llunetes i per una cúpula amb llanternó al presbiteri; les capelles es cobriren amb volta d'aresta i la il·lu-

minació de la nau es faria mitjançant finestres laterals, una a cada tram. Materialitzar aquesta traça havia de costar 6.500 lliures.¹⁶ En la relació que fan Burria i Biscarri, on s'expliciten els detalls de la construcció, s'assenyalen alguns fets curiosos, com que aconsellen no realitzar el llanternó projectat, degut a la mala qualitat dels materials emprats, que no resistirien el pes de l'obra. També hi ha alguns detalls coincidents amb el projecte que ells mateixos realitzen per la Fuliola, com el fet que la fusteria de la porta principal s'ha de fer a imatge i semblança de la de l'església parroquial d'Alcoletge.

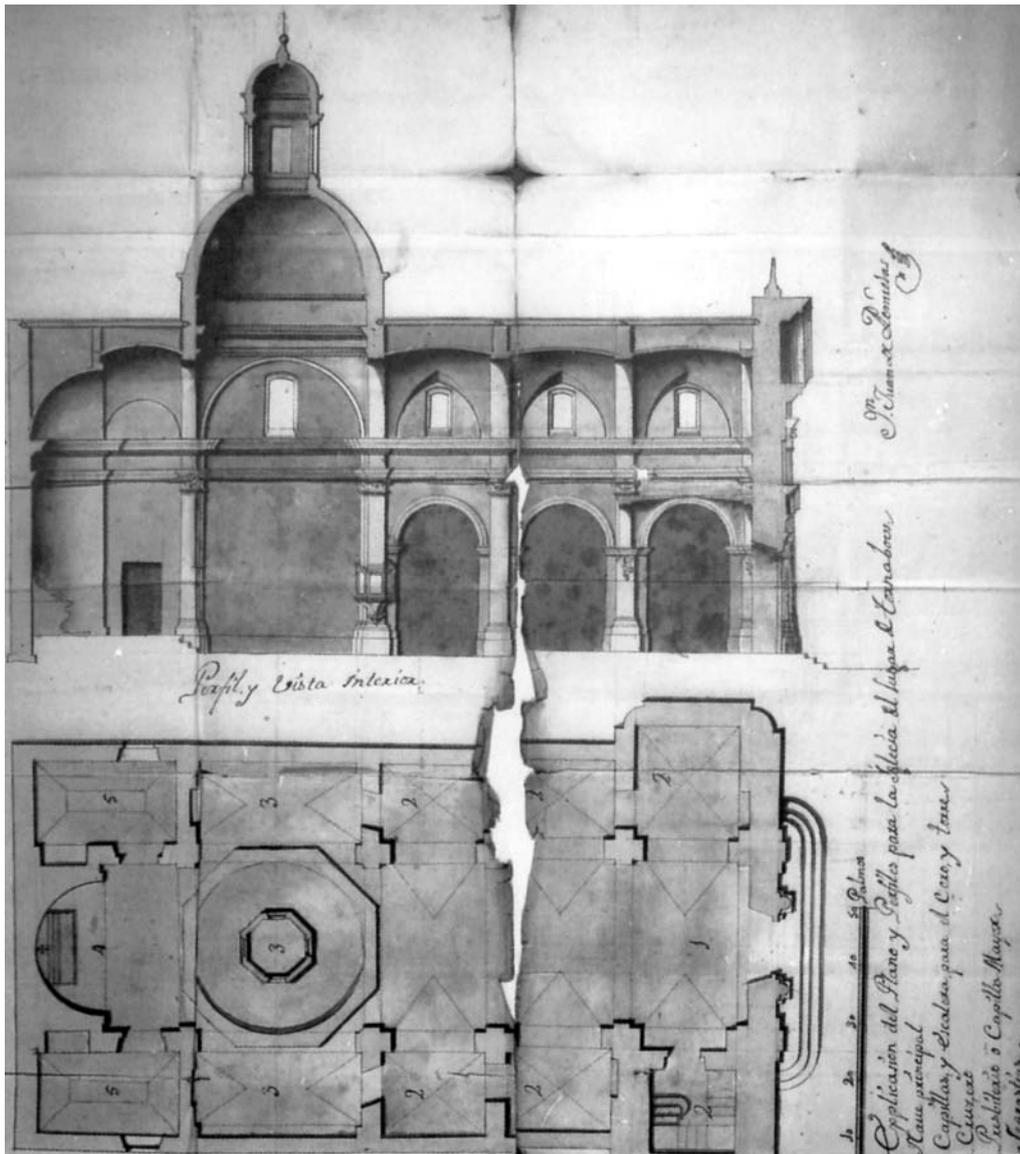
**Planta i alçat de la
que havia de ser la
nova església
de Tornabous.**

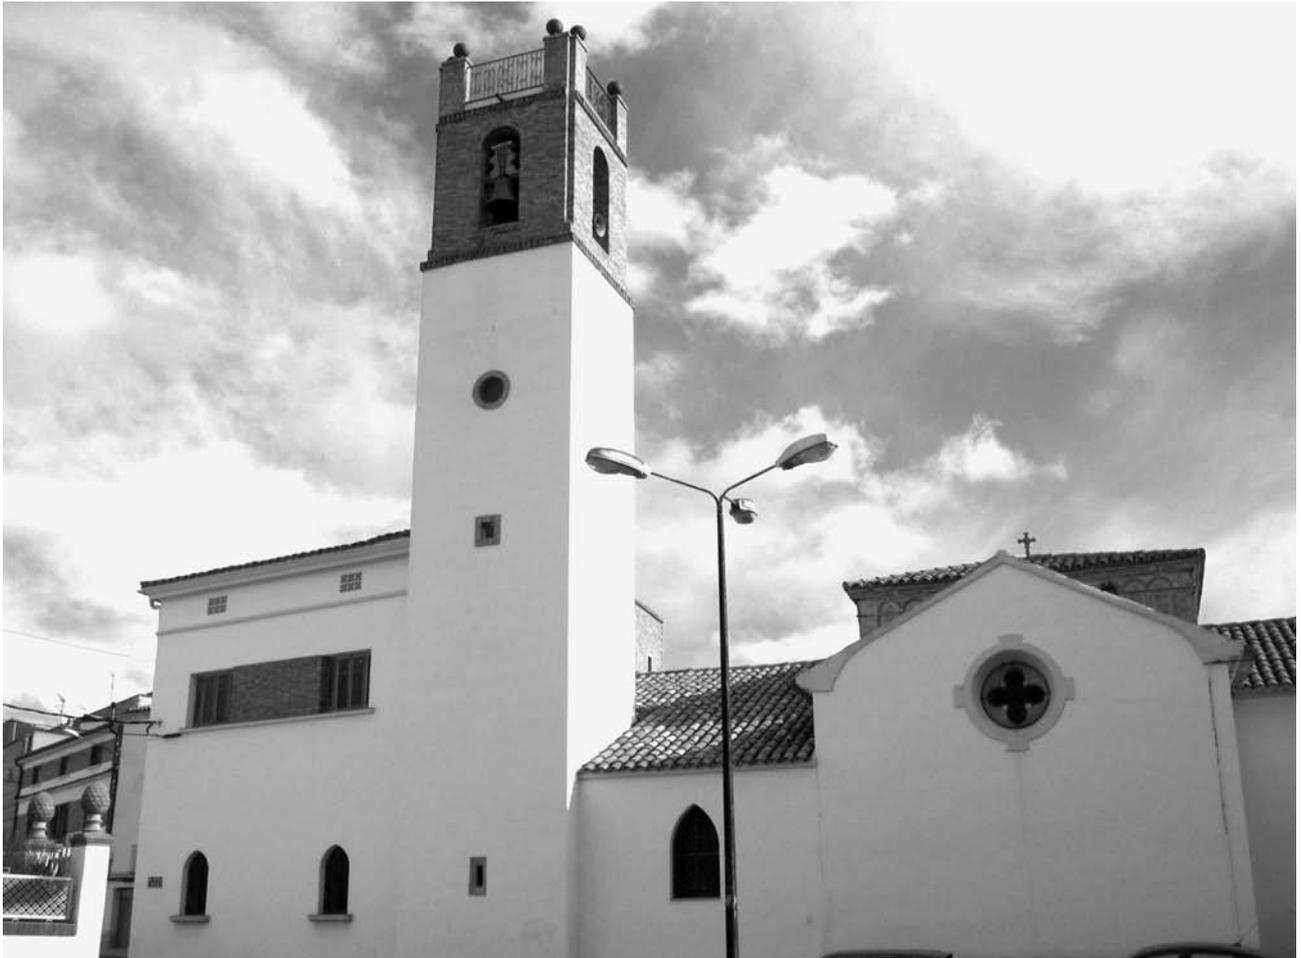
**Aspecte actual
de l'església
de Tornabous.**

Pel que fa als defectes que hi troba, assenyal·la que la façana estava un xic "sobreplombada e inclinada" un mig pam "y movida una pie-

dra del arco de la puerta de la iglesia”, sense que d’això se’n despregui que l’església amenaci ruïna. Sí que s’havien de recompondre alguns aspectes, com el llanternó d’una capella, que s’havia d’ensorrar i fer-lo de nou, la teulada de les capelles, ja que “en tiempo de lluvias, por todas partes ha de gotear y esto es lo más dañoso, porque con su continuación, en poco tiempo inutilizaría algunas maderas que se hallan buenas en dicho texado; como y también por razón de la humedad, podría seguirse una ruína en las bóvedas de debajo de él, pues sacándose algunas maderas que no se hallan buenas y en su lugar poner de nuevas; y recorriendo todo el texado, poniendo las texas con mescla, las que sean necesarias, quedará dicho texado compuesto y perfectamente acomodado”.
